BARRAGE DE BEAUREGARD – ITALIE MISE EN SECURITE DES OUVRAGES AVEC LA CONSERVATION DE LA RETENUE

Auteurs : Sergio Ballatore – consultant; Morena Colli – Compagnie Valdôtaine des eaux, Châtillon (Aoste)

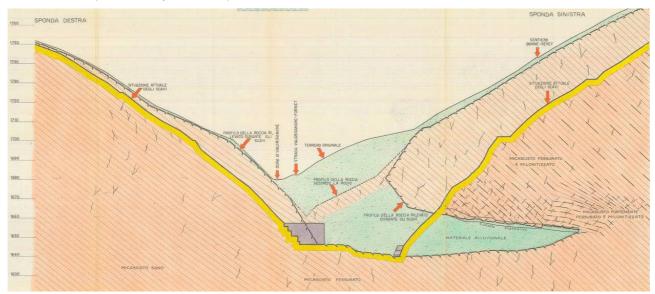
Photo 2: SIP (1956 - Projet exécutif)

Avant et pendant la construction du barrage on a effectué beaucoup d'études et de recherches et on a découvert la présence d'un dépôt fluvial et de matériel morainique audessus d'une vieille formation rocheuse de micaschistes à la base de la côté gauche.

Ce phénomène a été expliqué comme une excavation fluvial où glaciaire. Encore , même dans le juillet 1954 à construction avancée, des géologues assurèrent que le barrage pouvait être terminé sans problèmes après la consolidation des formations mylonitiques de la côté gauche.

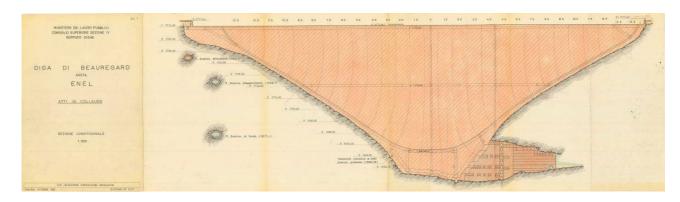
Photo 3: ENEL (1962 - Atti di Collaudo)

Suite à cette détermination les travaux de consolidation intéressèrent l'élimination des terrains morainiques et le remplissage avec béton.

En réalité on était en présence d'une déformation gravitaire profonde du versant très étendue, qu'on n'avait pas reconnue et en effet les consolidations n'empêchèrent, en aucune façon, les déplacements de la côté.

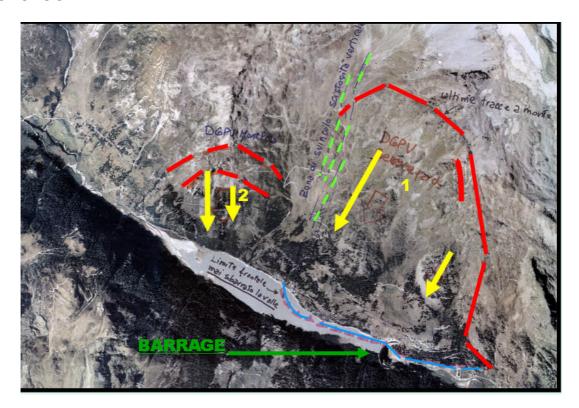
Photo 5 : Evidenciée les deux DGP du versant gauche séparées par une bande de micaschistes

Aujourd'hui le long du bassin, en berge gauche, nous avons remarqué deux typologies de déplacement qui sont séparés par une bande de micaschistes à schistosité verticale (étude du Prof. Martinotti 2009).

La plus ancienne (appelée tout simplement DGPV de Beauregard) est celle qui entraîne le barrage, elle est d'origine post glaciaire et remonte à 10.000 ans. Elle n'a jamais barrée la vallée car le mouvement n'a jamais eu une remarquable accélération pendant 10.000 ans. Nous sommes en présence d'un glissement lent de plus de 200.000.000 mètres cubes de matériel.

Le mouvement gravitaire à côté du barrage se réalise à travers un canal de glissement basal, d'épaisseur moyen de dix mètres, composé par des cataclases argileuses, avec un angle de friction de 27 degrés (assez élevé comme angle à cause de la présence des parties fines du matériel de la roche de base).

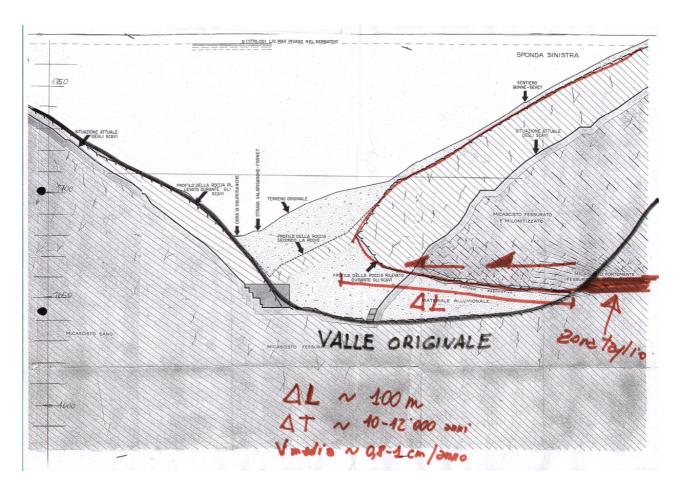
Tous les études confirment que le glissement gravitaire a été et restera lent, sans accélérations. Même par la section suivante, relevé au temps de la construction, on peut voire qu'il a parcouru 100 mètres dans 10.000 ans.

Photo 6 : Section des fouilles. Le glissement gravitaire à été et restera lent, il a parcouru 100 mètres en 10.000 années

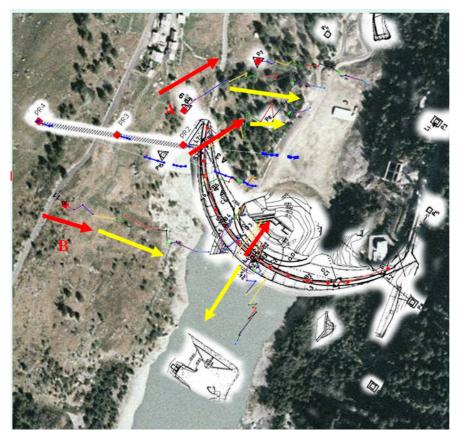
Sur la berge gauche de la nous retenue avons installé un système très complet pour le contrôle en continu du glissement. Il comprend le relèvement des mesures en automatique avec: distanciement automatique, inclinomètres, pendules et piézomètres. On effectue des reliefs aussi périodiques avec GPS et avec la technique des « permanent scatters ».

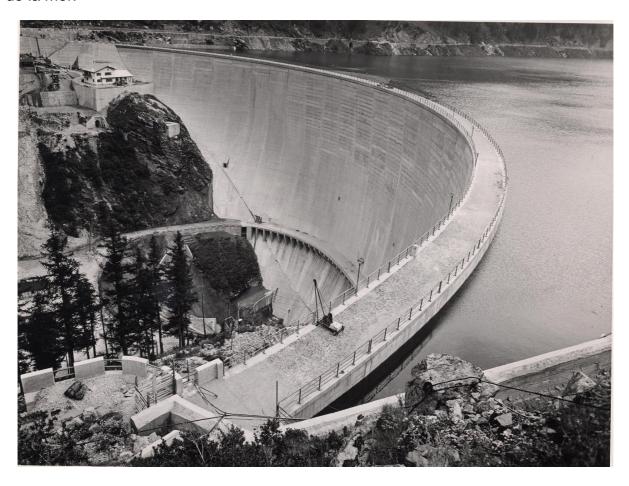
Après la première mise en eau et pendant les trois ans successifs, quand le barrage funcionnait a poids-voûte, on a relevé, à partir de l'analyse des mesures, que la résultante du mouvement gravitaire du versant et des tassements de la naissance gauche de l'arc vers l'aval, a produit un déplacement résultante vers l'amont du couronnement équivalent à deux centimètres par an (mesuré sur le bloc central).

Après la limitation du niveau le barrage a été engagé seulement pour la partie du barrage même qui fonctionne à poids, les déplacements ont été très linéaires, le tassement de la naissance de l'arch a disparu et nous avons relevé 0,5 centimètres par an sur le bloc central.

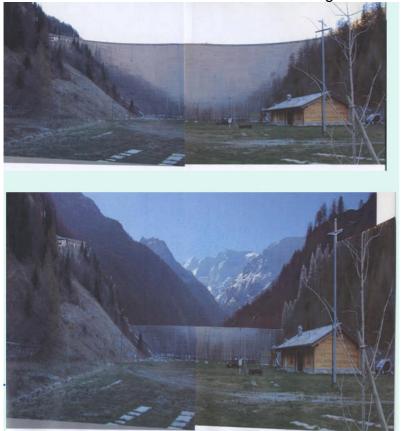
C'est important mettre in évidence la grande amélioration de l'environnement après la démolition d'une fasce de 50 mètres de barrage inutilisé.

Photo 10 : avant e après la démolition

- Le drainage superficiel du versant
- la construction d'un évacuateur superficiel de crue. Aujourd'hui le barrage n'a pas l'évacuateur à l'hauteur actuelle d'utilisation
- La démolition de la partie haute du barrage (la partie barrage-voûte)
