REHABILITATION DU BARRAGE DE ROPHEMEL

Rehabilitation of the Rophemel dam

Hamdi HENTATI, Johan JANTZEN

GEOS Ingénieurs Conseils SA, Chemin du Pont-du-Centenaire 110, Plan-les-Ouates / Genève
hamdi.hentati@geos.ch ; johan.jantzen@geos.ch

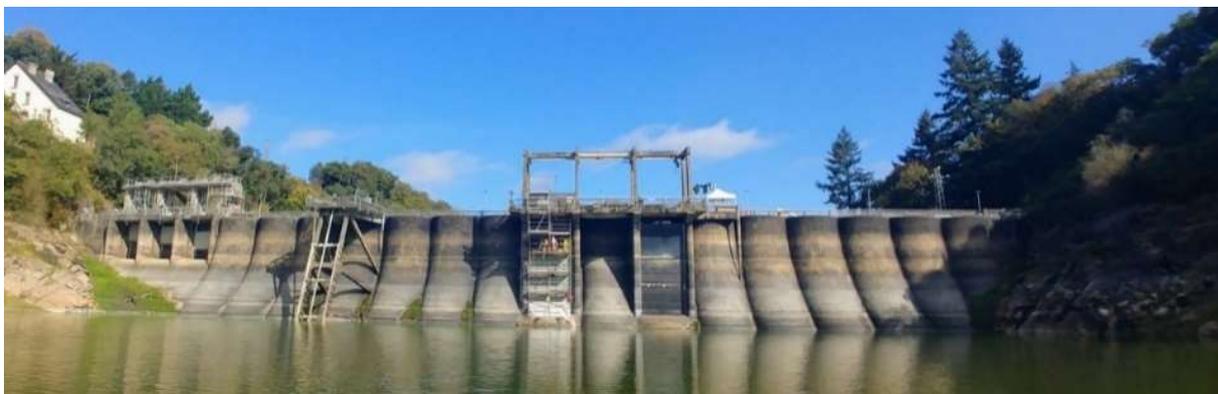
Figure 1 : Parement amont du barrage de Rophémel

Le barrage de Rophémel est un barrage à voûtes multiples en béton, appuyé sur du granite. Il présente une légère courbure en plan (rayon de 370 mètres). La hauteur au-dessus du terrain naturel est de 26 m pour un volume à retenue normale de l'ordre de 4,9 Mm³. C'est un barrage de classe B.

Le barrage est constitué de 16 voûtes minces en béton armé, d'un évacuateur de crues et de culées de rive. Les voûtes ont une ouverture entre murs de 5,4 m et une hauteur de 10,8 m à 25,6 m. L'épaisseur varie de 17 cm au sommet à 25 cm environ à la base pour les voûtes les plus hautes. Les voûtes sont inclinées à 45° sous la cote 35,70 m NGF, puis se relèvent pour finir verticalement en crête, à la cote 46,70 m NGF.

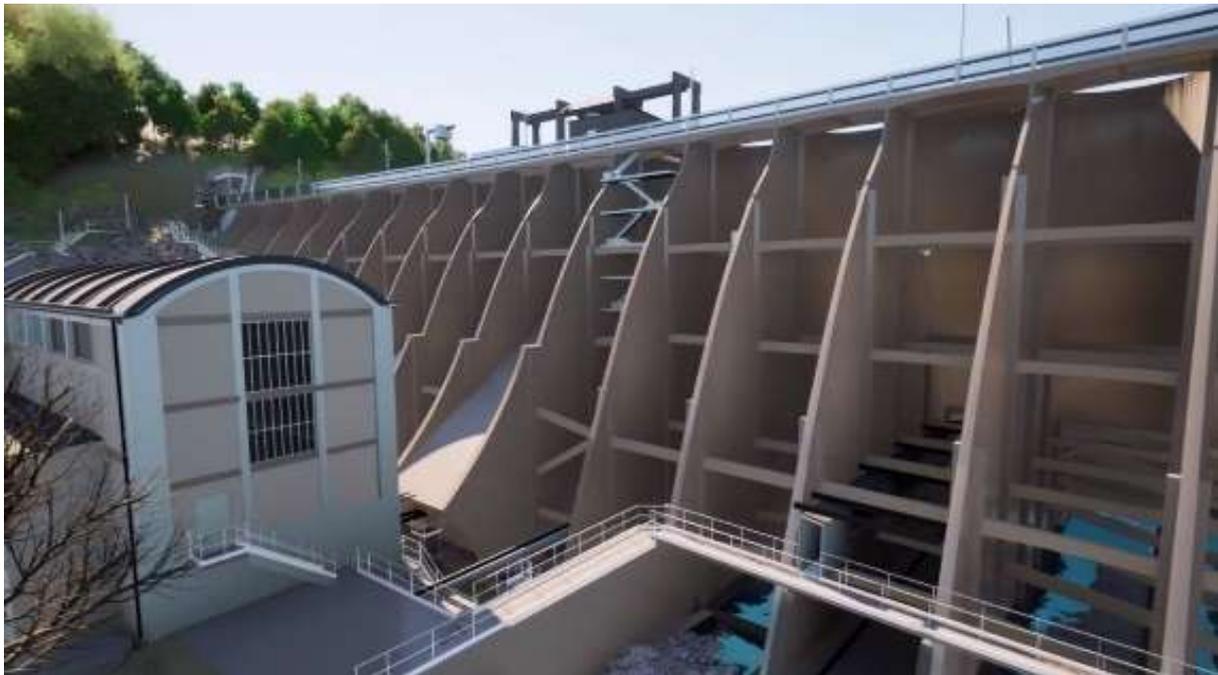
Figure 2 : Modélisation 3D – vue aval du barrage (Hamel Géomètres Experts)

Les voûtes s'appuient sur des contreforts dont l'épaisseur varie de 15 cm au sommet à 50 cm environ à la base pour les contreforts les plus hauts. Les contreforts s'appuient sur des semelles de hauteur égale à 70 cm environ pour les contreforts les plus hauts. Le contreventement de la structure est assuré par des nervures (raidisseurs verticaux) intégrées aux contreforts sur lesquelles viennent prendre appui des entretoises majoritairement horizontales espacées de 5 m horizontalement et verticalement. La hauteur des semelles des contreforts est augmentée localement de 1 m au niveau des redans situés sous les nervures.

Des travaux de ragréage du parement aval ont été effectués en 1991 par l'entreprise BTPS. Ces travaux ont permis de traiter l'ensemble des voûtes à l'exception de la zone de l'évacuateur. Les travaux ont commencé par un nettoyage des bétons par sablage ou lavage haute-pression. Par la suite, un examen des bétons a permis de déterminer l'ensemble des zones à traiter et de procéder aux travaux de repiquage au marteau pneumatique. Les aciers mis à nu ont été sablés et traités avec un produit passivant. Le ragréage des bétons a été réalisé manuellement avec parfois l'emploi de coffrage pour les épaisseurs les plus importantes. Enfin, un traitement préventif a été mis en œuvre sur l'ensemble du parement. Il s'agit d'un enduit d'imperméabilisation sur les poutres et d'un produit hydrofuge sur l'ensemble de l'ouvrage.

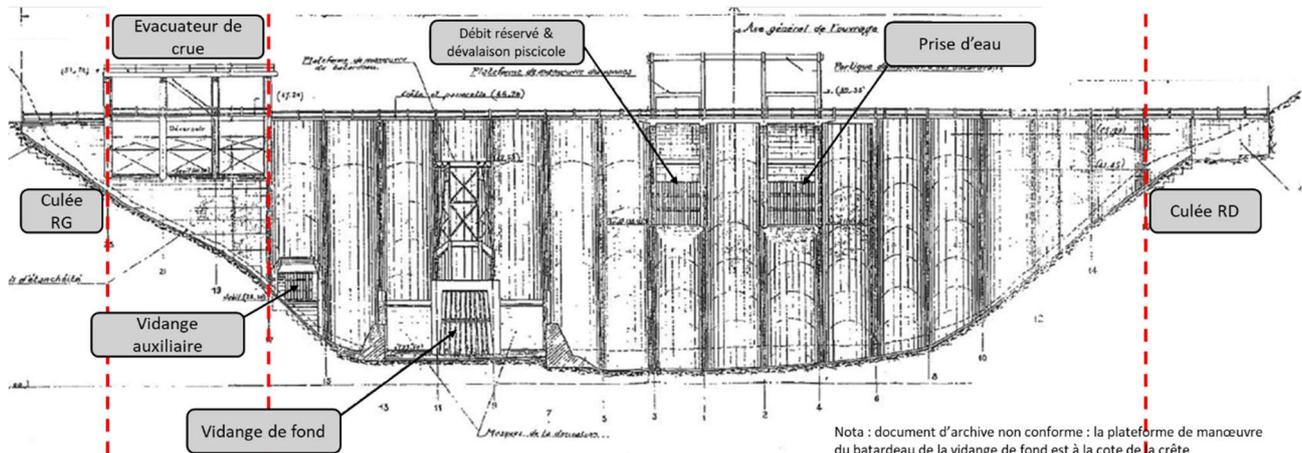
Figure 3 : Parement amont – ouvrages d'évacuation et de vidange

L'évacuateur de crues du barrage de Rophémel comprend 3 passes calées à la cote 41,50 m NGF. Chaque passe est fermée par une vanne wagon métallique en 2 parties de largeur 4,8 m et d'une hauteur totale de 3,7 m. La partie inférieure du tablier (appelée « vanne ») présente une hauteur de 2,50 m, la partie supérieure (appelée « vannelle »), une hauteur de 1,2 m. L'arase supérieure de la vannelle en position fermée correspond à la cote de Retenue Normale, soit 45,20 m NGF. La capacité totale d'évacuation de l'évacuateur de crue est de 198 m³/s à la cote de retenue normale et 327 m³/s à la cote de la crête.

La vidange de fond, implantée entre les contreforts 9 et 11 et dont le seuil est à la cote 23,00 m NGF, est constituée de l'amont vers l'aval d'un plan de grilles, d'un batardeau amont, d'une vanne wagon de largeur 1,3 m et de hauteur 2 m distante de 8 m environ du batardeau, d'un conduit à surface libre de 4 m x 4,5 m aménagé entre deux contreforts et d'un chenal se jetant dans le canal de fuite de la centrale. La capacité d'évacuation de la vidange de fond est de 49 m³/s à la cote de retenue normale.

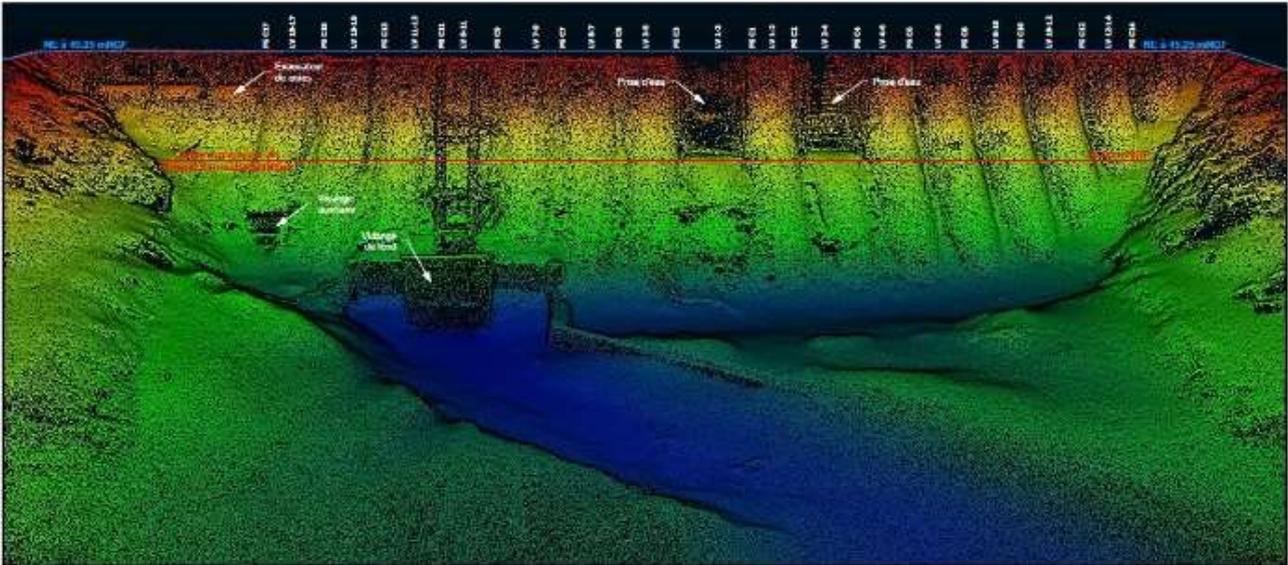
Figure 4 : Examen subaquatique des parties immergées à l'amont du barrage (SATIF OA)

Lors de l'inspection subaquatique [2], une grande partie du parement s'est avérée masquée par un enchevêtrement d'embâcles (troncs d'arbres) très imbriqués les uns dans les autres, que seuls des travaux de grappinage permettraient de retirer.

Le balayage complet des parties visibles du parement n'a pas révélé de dégradation notable visible. L'inspection a également permis d'établir un profil général de l'état d'envasement en pied du parement.

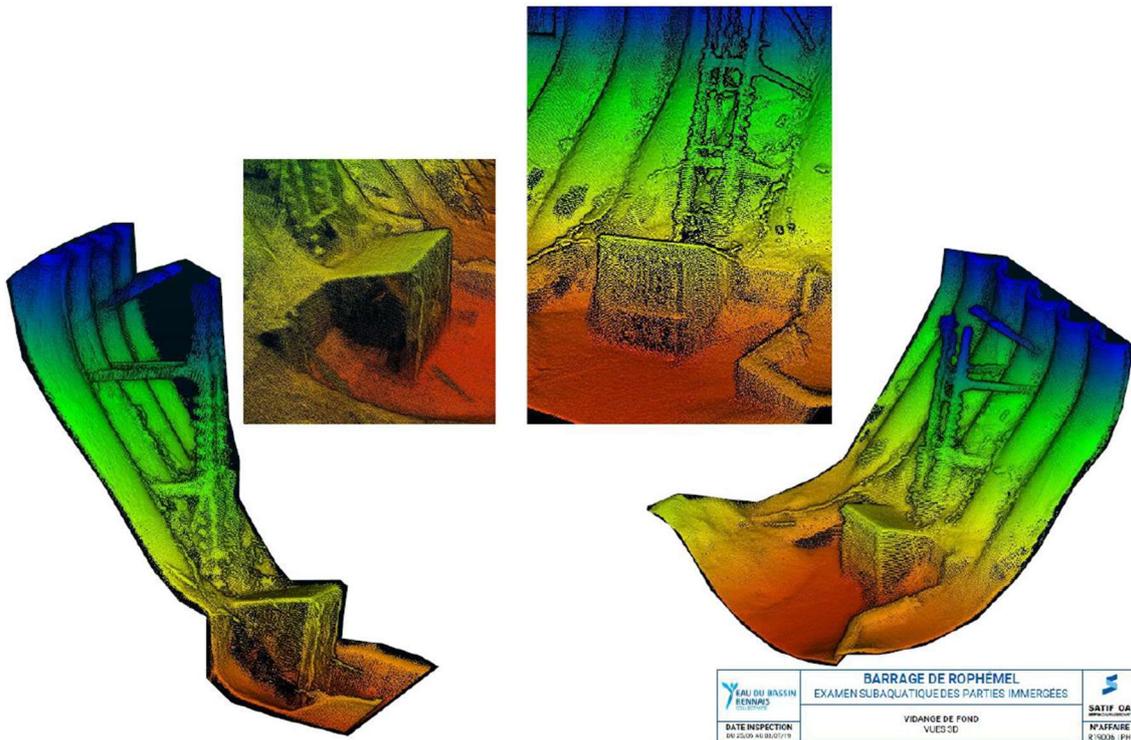
Figure 6 : Examen subaquatique à l'amont de la vidange de fond (SATIF OA)

L'inspection de la vidange de fond n'a révélée aucune dégradation notable. La grille est relativement dégagée malgré la présence d'un dépôt de vase et de branchages sur la partie inférieure sur environ 1,0 m de haut au-dessus du radier.

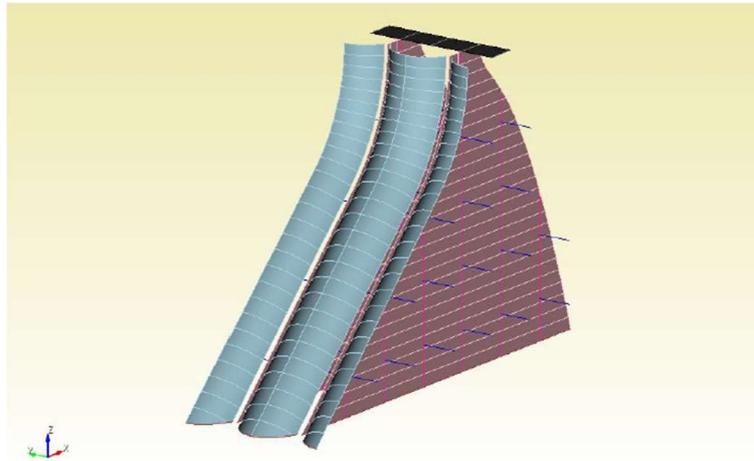
Figure 7 : Vue du modèle aux éléments finis

A la suite de la mise à jour de l'étude hydrologique, le maître d'ouvrage a mandaté le bureau GEOS pour réaliser une étude de stabilité du barrage [5]. La nouvelle étude s'appuie sur un modèle simplifié aux éléments finis élaboré à l'aide du logiciel CODE_ASTER. Le modèle correspond à une section courante représentative du barrage et comprend deux contreforts, une voûte et deux demi-voûtes :

La stabilité des contreforts au glissement et au renversement et la capacité portante de la fondation sont vérifiées suivant les recommandations du CFBR et la norme NF P94-261.

Les sections d'armatures nécessaires pour garantir la stabilité structurelle des voûtes et des contreforts sont calculées suivant les critères de la norme NF EN 1992-1-1 et comparées aux sections d'armatures mises en œuvre. Le calcul montre que les armatures mises en œuvre couvrent les sections nécessaires.

Le calcul aux éléments finis a été mis à profit pour évaluer les déplacements prévisibles mesurés par les deux pendules du barrage lors de la vidange (situation « non habituelle »). Pour cela, les déplacements obtenus par le calcul ont été corrélés aux déplacements auscultés du barrage. Cette corrélation consiste à comparer les déplacements calculés par le modèle aux éléments finis pour des situations de projet « habituelles » (niveau de la retenue variant entre le niveau minimum d'exploitation et la retenue normale, conditions estivales et hivernales moyennes) et les déplacements calculés par les lois de régression issues des analyses HST des déplacements mesurés des deux pendules.

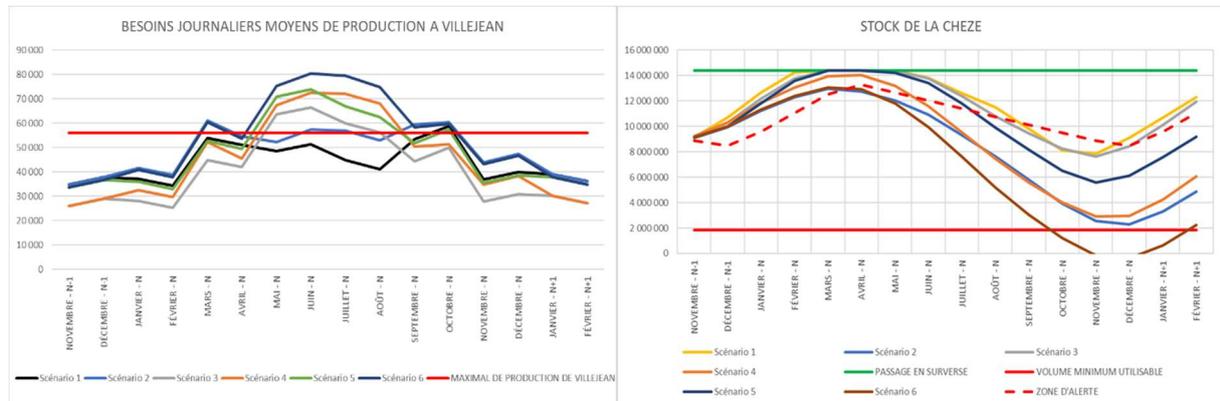
Figure 8 : Simulations de l'arrêt de l'usine de Rophémel

Le principe de fonctionnement des installations est le suivant : toutes les usines fonctionnent à leurs capacités « maximales », sauf l'usine de Villejean qui constitue la variable d'ajustement de la production. Les simulations de l'arrêt de l'usine de Rophémel sont menées suivant différents scénarios : année de la vidange, pluviométrie (année « sèche » / année « normale »), etc...

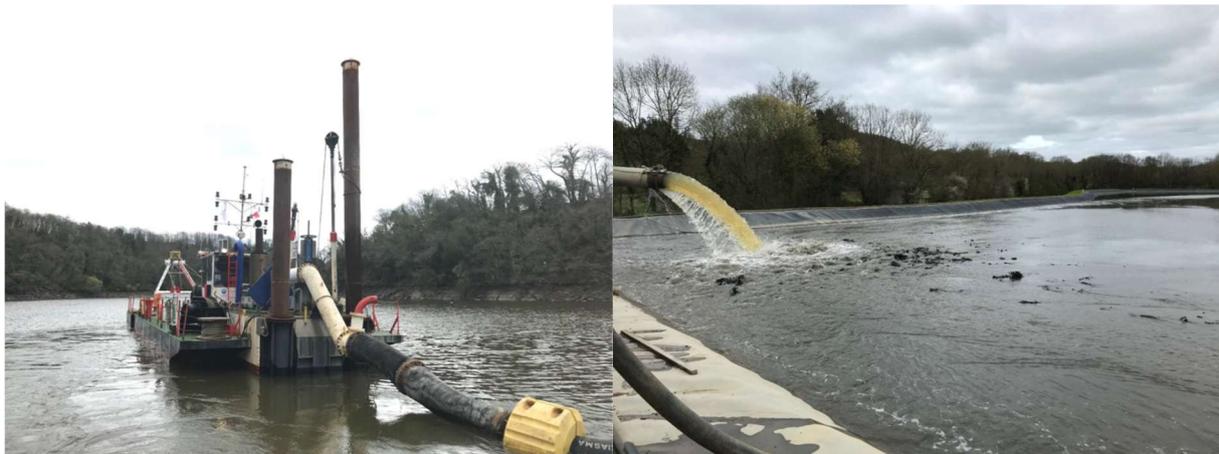
Figure 9 : Dragage de la retenue et refoulement hydraulique dans les bassins de décantation (mars 2024)

Les travaux de dragage dans la retenue à l'amont du barrage ont été attribués au groupement Océlian / Térélian / Alzéo. Après des travaux préparatoires réalisés fin 2023 et consistant principalement à la mise en œuvre des bassins de décantation des sédiments extraits de la retenue à l'aval du barrage, les travaux de dragage ont eu lieu entre janvier et mars 2024 pour un volume total de sédiments d'environ 16 000 m³. Le dragage a été réalisé au moyen d'une drague aspiratrice stationnaire (DAS) munie en bout d'élinde d'un désagrégateur qui permet de désolidariser le terrain. Celui-ci est ensuite aspiré depuis le bec d'élinde vers la pompe par l'intermédiaire d'une conduite d'aspiration. Il est ensuite transporté dans des conduites flottantes et terrestres par refoulement hydraulique (mélange eau/terrain) jusqu'aux bassins de décantation.

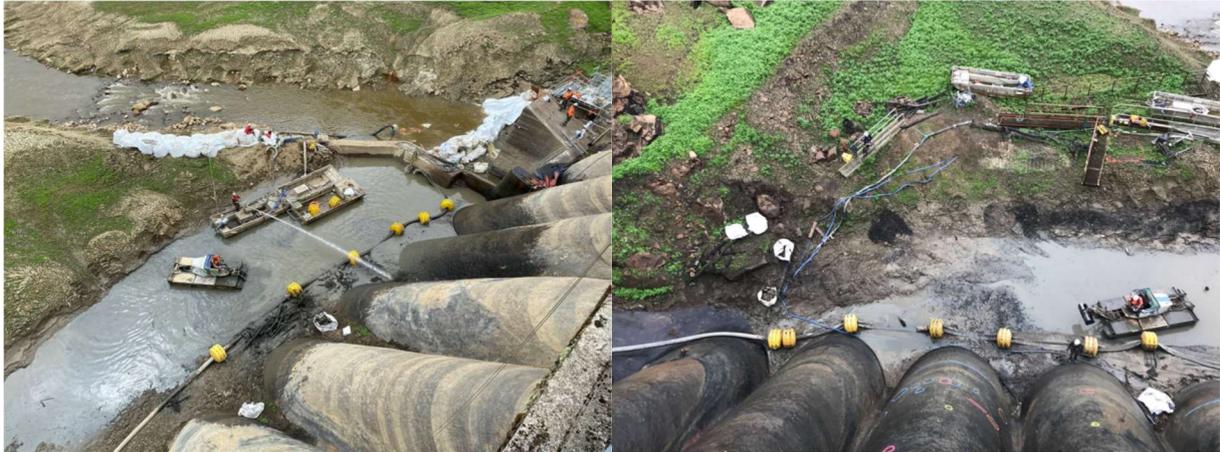
Figure 10 : Travaux de purge en pied du parement amont (juin 2024)

Les travaux de purge en pied et sur le parement amont ont été attribués à l'entreprise Océlian. Après l'abaissement de la retenue qui a duré environ 4 semaines, les travaux de purge des sédiments et de retrait des embâcles ont démarré en mai 2024 pour environ 2 mois.

La purge a été réalisée principalement par aspiration et refoulement dans les bassins de décantation pour un volume total de sédiments d'environ 1 000 m³, extraction mécanique et évacuation en filière adaptée à des macro-déchets (essentiellement des embâcles de bois) pour une quantité totale d'environ 20 tonnes, et également extraction mécanique et évacuation dans les bassins de décantation d'un volume de l'ordre de 100 m³ de matériaux tourbeux et de matériaux sableux et grossiers.

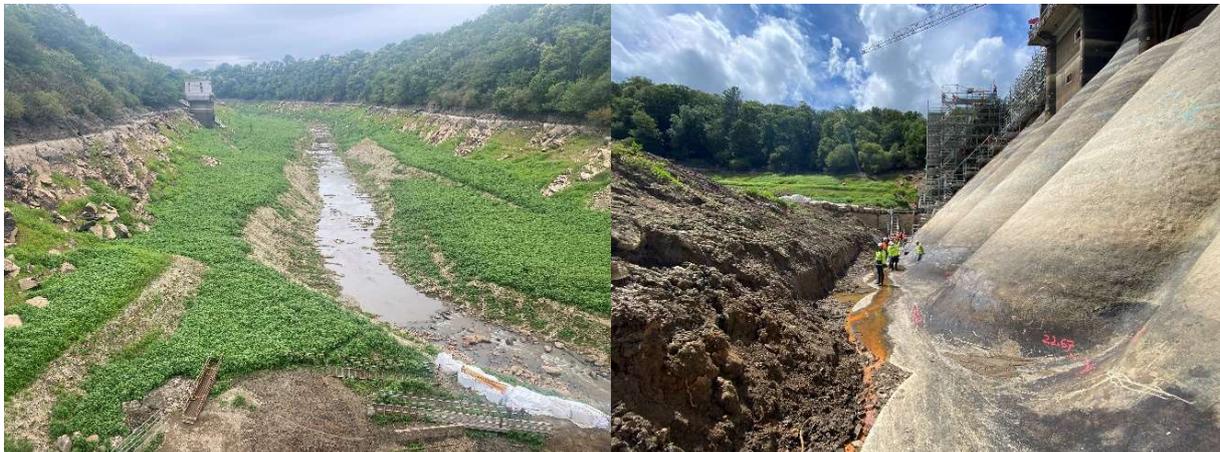
Figure 11 : Photographies de la retenue et du pied amont du barrage (juillet 2024)

Les travaux de réhabilitation ont été attribués au groupement Demathieu Bard Construction / Baudin Chateaufort. Après des travaux préparatoires réalisés de mars à mai 2024 et consistant principalement en la mise en place d'une grue à tour en pied aval du barrage et d'échafaudages en crête, les travaux de la phase d'assec ont débuté en mai 2024 en coordination avec les travaux de purge : mise en œuvre d'un batardeau de chantier, mise en place des échafaudages en pied et sur le parement amont, reprise des désordres et préparation du support pour la pose du dispositif d'étanchéité par géomembrane (DEG), dépose des équipements hydromécaniques à renouveler, etc...

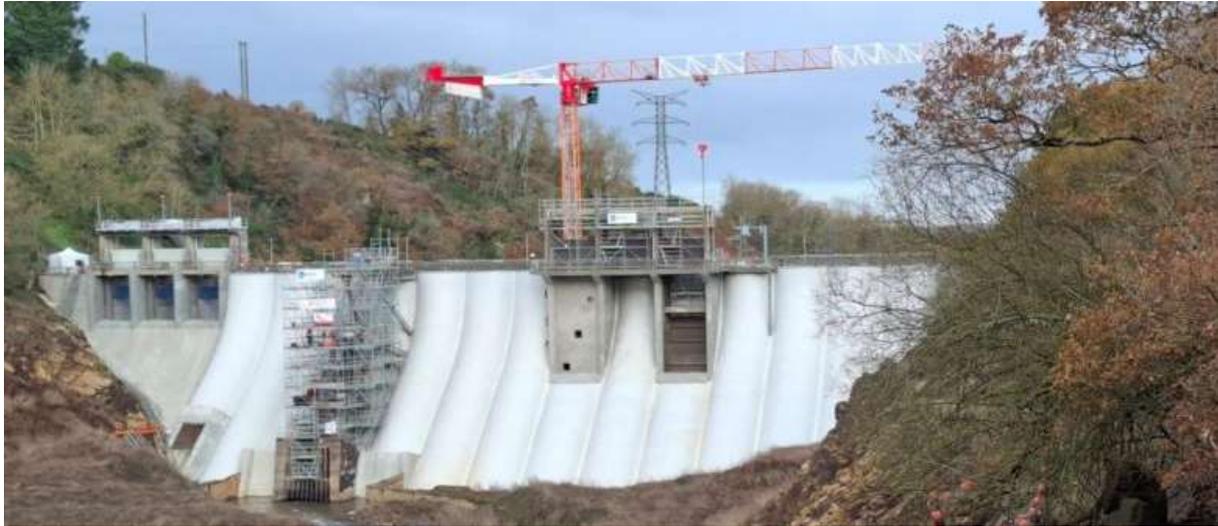
Figure 12 : Photographie du parement amont (décembre 2024)

La mise en œuvre du DEG a été réalisée par Carpitech entre juillet et novembre 2024. L'étanchéité principale est constituée d'un géocomposite SIBELON® ANT 4400 certifié ACS, formé d'une feuille de PVC de 3 mm d'épaisseur, souple et stabilisée aux U.V., extrudée en masse homogène et thermiquement couplée au cours de la fabrication à un géotextile non-tissé aiguilleté ayant une masse par unité de surface de 500 g/m², et d'une couche drainante assurée par un géosynthétique TENAX TDP-1 formé par une géogrille PEHD associée en phase de fabrication à un géotextile PP anti-contaminant.

Le DEG est mis en œuvre sur les structures minces du parement (voûtes). La surface totale est composée de 14 compartiments, soit quasiment un compartiment par voûte. Chaque compartiment est équipé en pied d'un exutoire (ponctuellement 2 exutoires) de drainage pour collecter les éventuelles fuites vers l'aval. Un carottage

a été réalisé en tête de chaque voûte pour l'aération de la couche drainante. Le DEG est fixé au moyen de triples fixations mécaniques dans les gorges des voûtes et de profilés de tensionnement posés à l'axe des voûtes. Des fixations périmétrales étanches ont été réalisées sur la périmétrie du DEG directement sur le béton structural de l'ouvrage.
