Retour d'expérience sur les travaux de surélévation d'un barrage en remblai : de la conception initiale à la réalisation – Cas du barrage de la Ganguise (France)

Lessons learnt - Raising an earthfill dam : From the initial design to the dam-raising works - Ganguise Dam (France)

Eric Vuillermet
BRL ingénierie 1105 avenue Pierre Mendès France – BP 94001 – 30001 NIMES cedex 5
courriel : eric.vuillermet@brl.fr

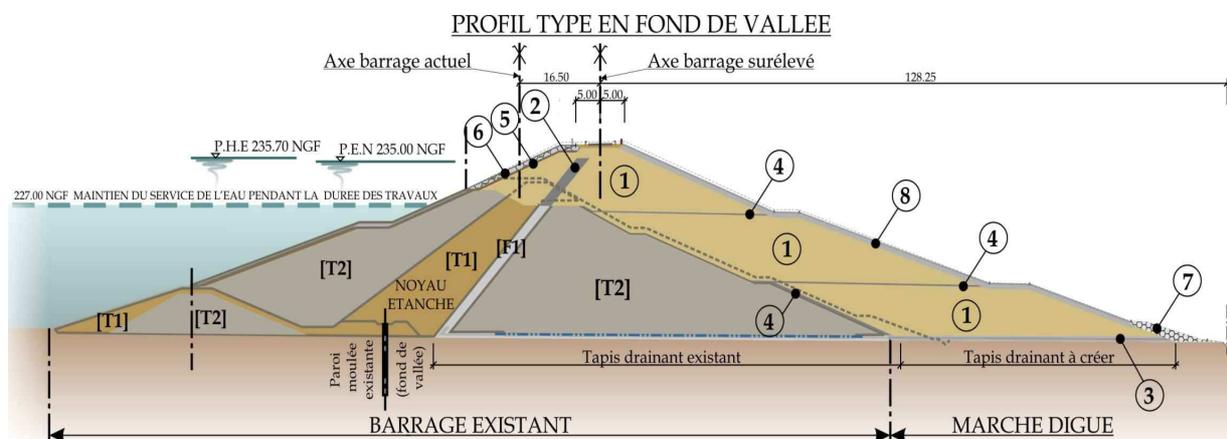
Partie d'ouvrage	Nature
①	Corps du barrage	Argiles silteuses, limons
②	Filtre incliné	Sables fins
③	Tapis drainant	Tri-couche : sables fins + graviers + sables fins
④	Tapis intermédiaire	Sables fins
⑥	Protection parement amont	Enrochement
⑦	Protection pied parement aval	Petits enrochements
⑧	Protection anti-retrait	Sables - Graviers
T1	Noyau et couche imperméable	Limons argileux
T2	Recharge	Amont : Molasses gréseuses Aval : Molasses marneuses
F1	Filtre incliné	Sables fins

Figure 2 : Profil type et matériaux constitutifs du barrage et de sa surélévation

Le profil du barrage initial se caractérisait par (figure 2):

- Une recharge amont en matériaux les plus perméables (d'origine sablo-gréseux) ;
- Un noyau de limon argileux associé à un filtre granulaire. Il se singularise par une inclinaison vers l'amont. Ce choix a permis son prolongement lors du remblaiement par l'aval ;
- une recharge aval en matériaux marmo-gréseux ;
- Un tapis drainant tri-couche (sable - gravier –sable) se raccordant au filtre incliné. La couche de sable supérieure a été en tout ou partie remplacée par un géotextile Bidim U64.

- l'inclinaison du noyau et de son filtre vers l'aval permettant la mise en œuvre d'une recharge sans vidange de la retenue et donc en maintenant son exploitation ;
- l'intégration dans le calcul des ouvrages englobés de la surcharge induite par la future recharge.

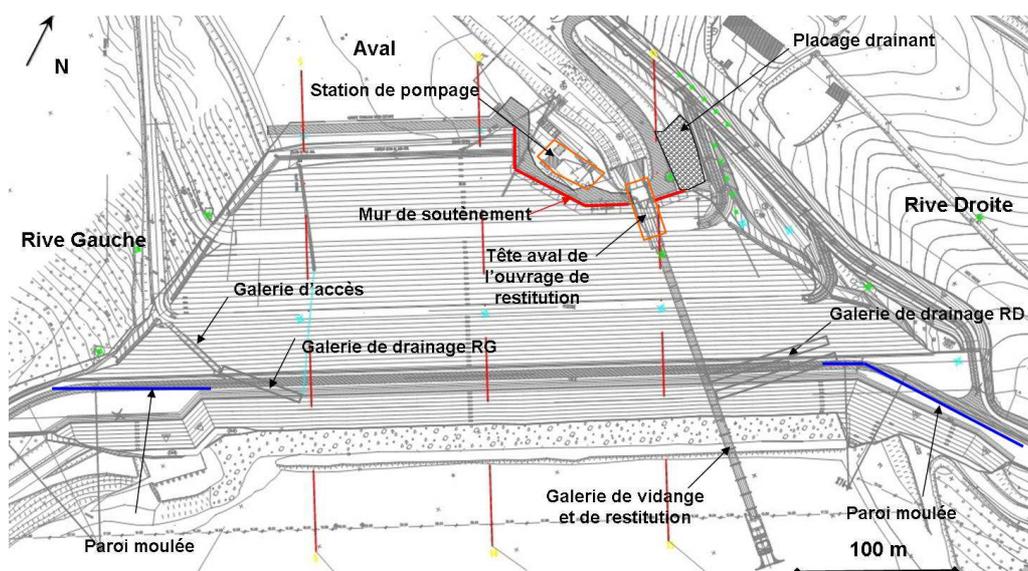
Figure 3 : Localisation en plan des parties d'ouvrage

L'approche prudente quant au comportement du remblai aval a conduit à retenir une pente aval plus douce que prévue. Le recul notable de l'emprise du remblai est venu impacté les ouvrages déjà existants (figure 3) tel que la station de pompage, le bassin de dissipation, l'accès à la galerie de drainage Rive gauche. Le choix de les maintenir en place a nécessité de concevoir des ouvrages singuliers : l'adaptation de la tête aval de la galerie de vidange et restitution, la création d'un mur de soutènement de 10 m de haut en pied aval au droit de la station de pompage, la création d'une galerie d'accès à la galerie de drainage rive droite.

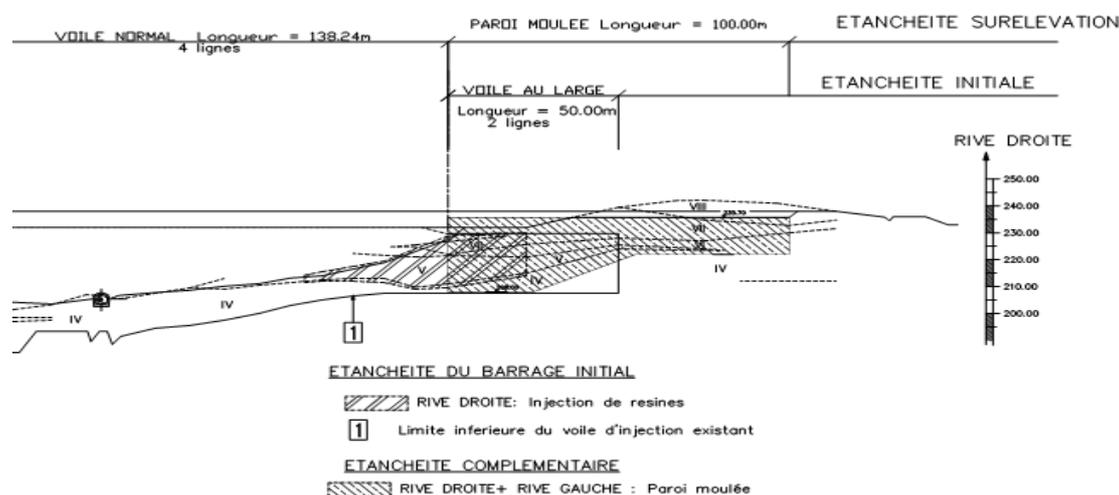
Figure 4 : Etanchéité en rive droite : Voile d'injection et paroi moulée

- **l'étanchéité en rive par parois moulées** en remplacement de solution «voile d'injection» (figure 4) qui a montré ses limites dans le traitement de fondation alternant couches marneuses faiblement perméables et couches gréseuses perméables. Localement, des faciès gréseux avaient nécessité des injections complémentaires;
- la mise en œuvre en rive droite de puits de décharge et d'une couche drainante en enrochement recouvrant les talus pour réduire le risque d'érosion interne d'un faciès gréseux.

Lors de l'exécution des parois moulées (figure 4), il est apparu rapidement que les boues de forage se chargeaient rapidement en éléments très fins. Les dessableurs et désilteurs ne suffisaient plus à régénérer les boues, et la centrifugeuse pour extraire les éléments polluants argileux ne pouvaient avoir un rendement compatible avec le chantier. Il a fallu rapidement trouver des solutions de stockage des boues polluées sous forme de bassins de décantation et convaincre le maître d'ouvrage de les installer en dehors des zones prévues pour les installations.

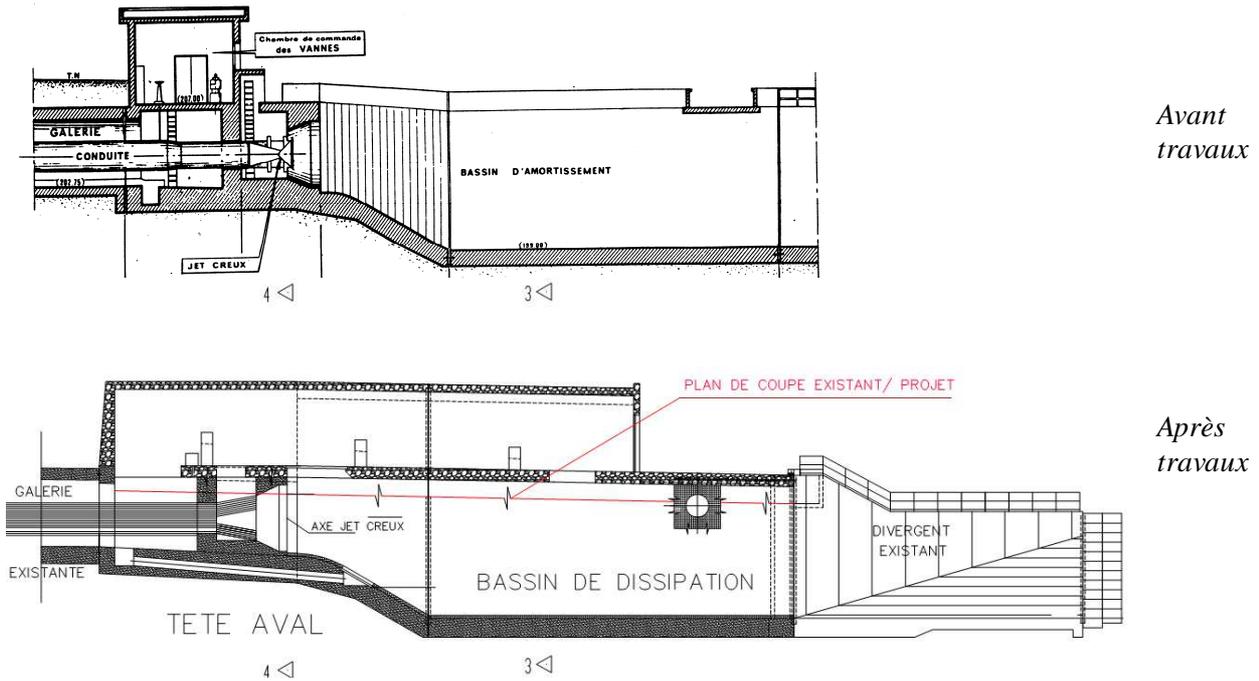
Figure 5 : Tête aval – Profil en long : Avant / Après travaux

L'adaptation majeure s'est concentrée sur la reprise de la tête aval de la restitution du fait de sa géométrie.

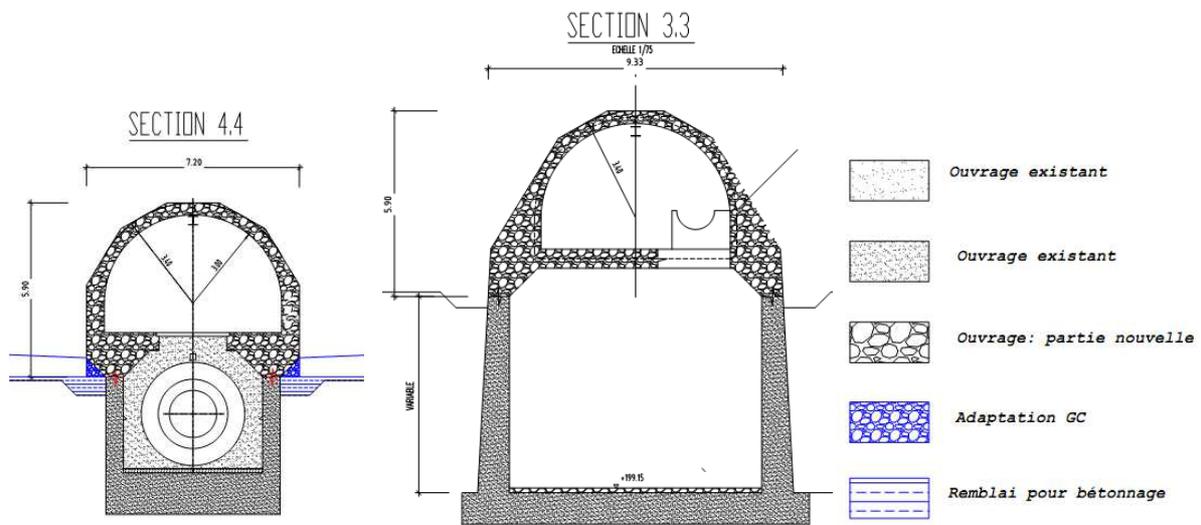
Figure 6 : Tête aval – Coupes de l'ouvrage

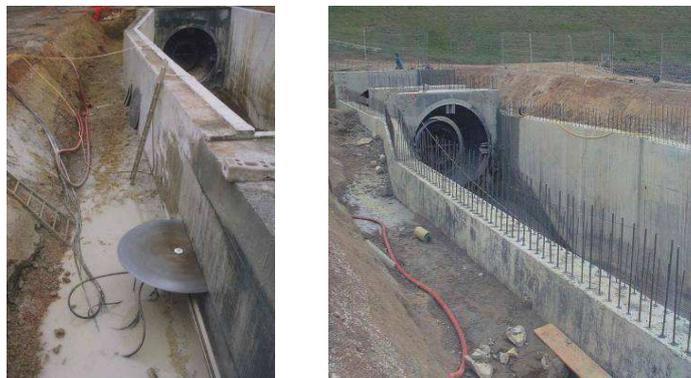
Cette reprise a consisté à un découpage à la scie diamant de la structure existante en éléments manutentionnables. Les épaisseurs maximales de voile découpé ont été de 80 cm. A partir des plans de récolement de l'ouvrage tant en plan de coffrage qu'en plan de ferrailage, le projet a précisé les cotes de sciage permettant de retrouver une section de béton armé suffisante pour une reprise.

Photo 1 : Reprise au droit des voiles : Découpage et Scellement des attentes

Après repiquage de la surface sciée pour permettre une reprise béton ancien – béton frais, les armatures pour attente ont été scellées à l'aide de produit de scellement à base de liant hydraulique de norme NF. Trois tests d'arrachage non destructifs ont été menés avec succès sur ces attentes.

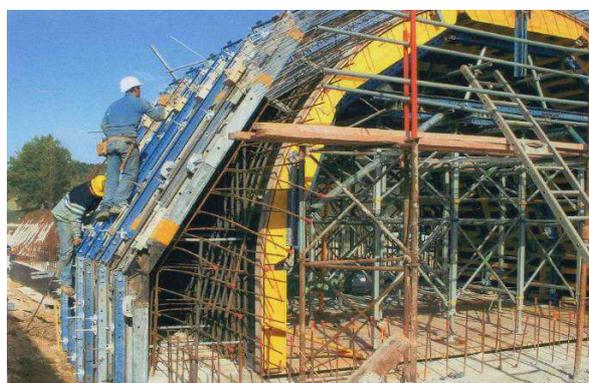
Photo 2 : Tête aval : Détail de coffrage de la voûte

L'exécution de la structure a pu ensuite être menée de façon classique, un mortier de collage étant mis en œuvre au droit de la reprise. La complexité de l'exécution tant au coffrage qu'au ferrailage a été liée à la variation des sections de béton de la voûte.

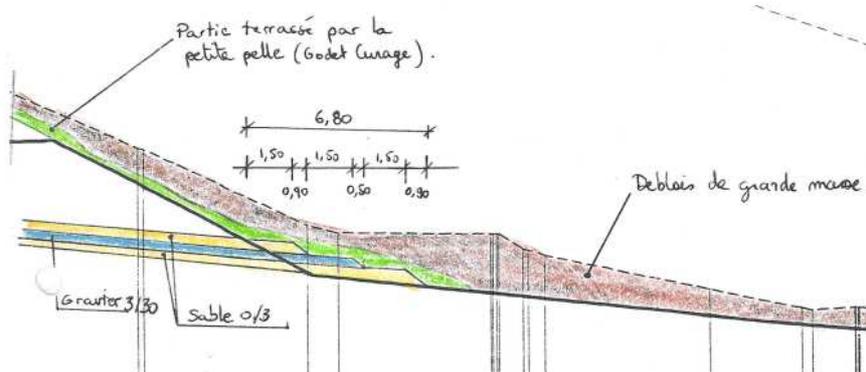
Exécuté en zone courante sous la forme d'un tapis tri-couche Sable – gravier – géotextile, nos anciens ingénieurs avait anticipé les difficultés de raccordement en réalisant en pied aval, zone de futur raccordement, un véritable tri couche sable-gravier-sable.

Figure 7 : Travaux préparatoires pour le raccordement du tapis drainant existant : en fond de vallée

Le travail minutieux de raccordement du tapis tricouche a consisté, après un premier déblai, à tailler le talus à l'aide d'une pelle équipée d'un godet de curage, et ainsi terrasser en marche d'escalier découvrant successivement la première couche de sable, puis celle de gravier et enfin la couche sous-jacente de sable. Le raccordement avec le nouveau tapis a consisté à faire coïncider lors de la mise en œuvre au bull les nouvelles couches avec les anciennes.

- Sur les granulométries et notamment celle du gravier drainant avant et après mise en œuvre, s'assurant ainsi du respect des spectres granulométriques sans ségrégation majeure. En cas de détection de zone de ségrégation, il a été procédé à la purge des secteurs incriminés.
- Sur la géométrie : épaisseur et raccordements à l'ancien, qui a nécessité localement des adaptations.

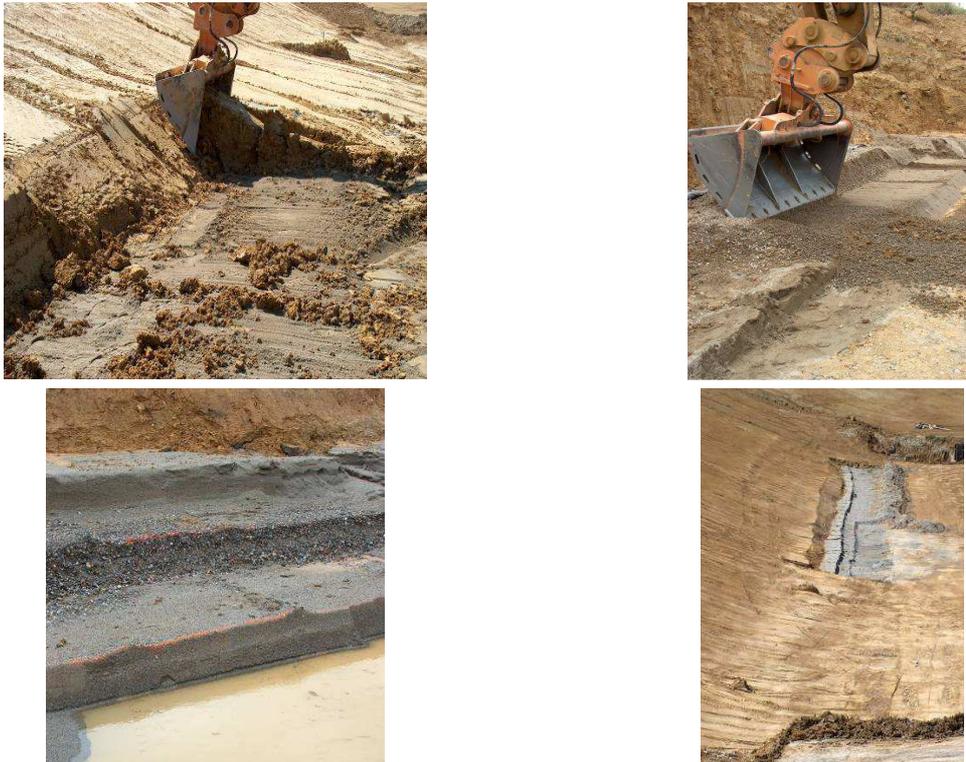
Photo 3 : Travaux préparatoires pour le raccordement du tapis drainant existant : en fond de vallée

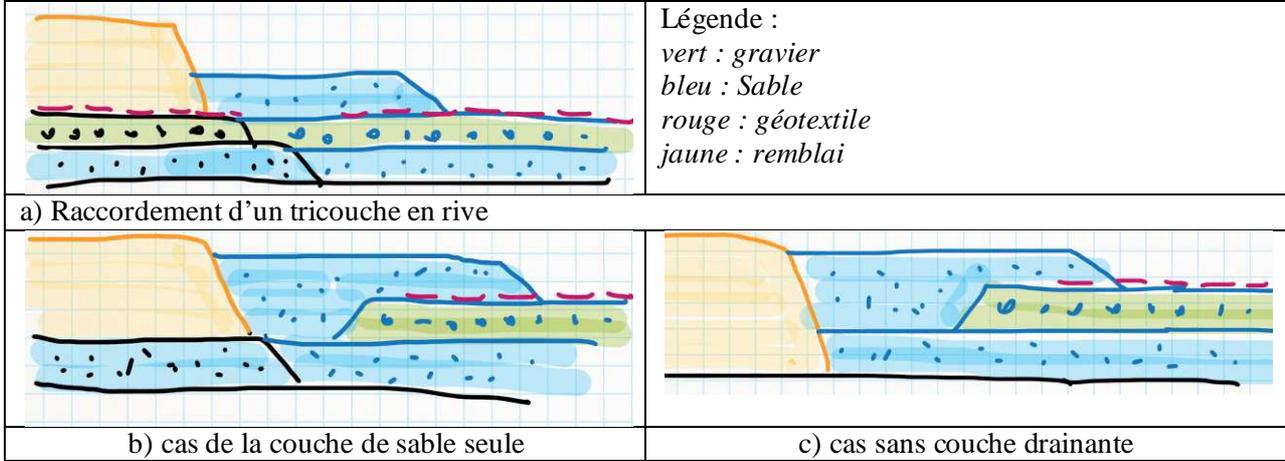
En rives, quelle a été la surprise de découvrir dans la zone de raccordement du tapis tricouche un géotextile en zone supérieure. Si le sable supérieur de la zone « fond de vallée » avait rendu aisé le découplage remblai-tapis, la présence du géotextile en partie adhérent au remblai a rendu la tâche complexe pour les zones de rive. La difficulté a été de dégager le géotextile sans le blesser et de prévoir des solutions de secours.

Figures 8: Diverses typologies des raccords

Les diverses configurations nous ont conduit à des consignes d'exécution adaptées.

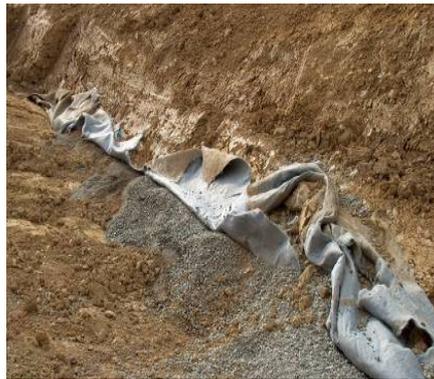
Photo 4 : Difficulté de conserver un géotextile sain

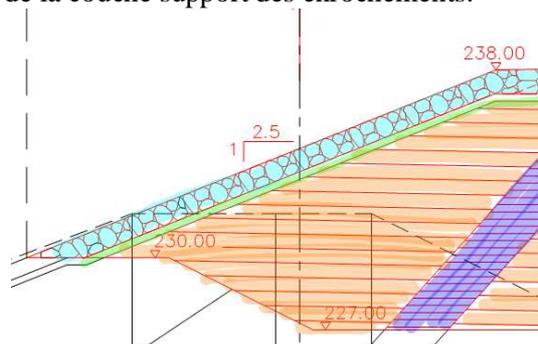
- La continuité de la protection en engrènement ;
- Une condition de filtre de la couche support des engrènements.

Figure 9 : Raccordement – extrait du plan de projet

En phase chantier, l'incapacité de faire élaborer par les carriers les matériaux pour la couche support a nécessité l'adaptation du projet. Le choix s'est porté sur la mise en œuvre d'un géotextile bicouche : anti poinçonnement et filtre. Un travail particulier du raccordement en a découlé. Pour réaliser une superposition ancienne couche de bitume et géotextile, un nettoyage manuel du raccordement a été nécessaire.

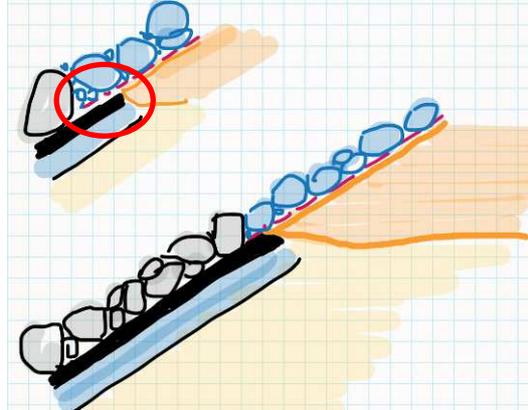
Figure 10: raccordement avec détail

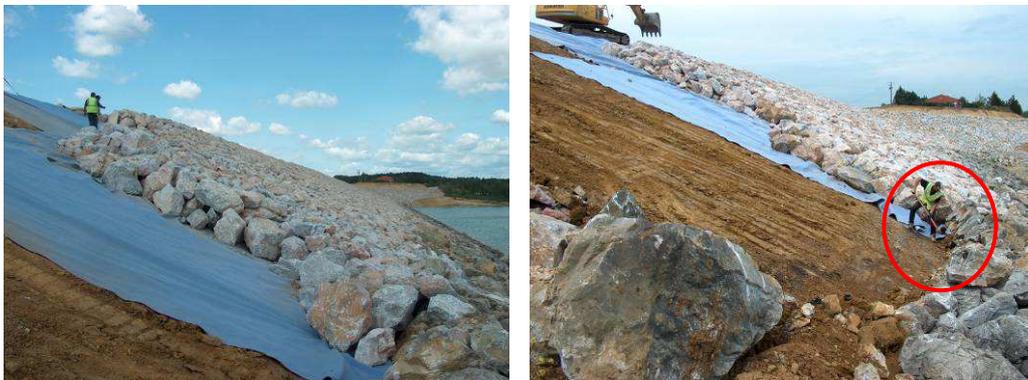
Photo 5 : Protection amont en enrochement : Pose sur géotextile et nettoyages manuel du raccordement
