ÉROSION DES FONDATIONS A L'AVAL DES BARRAGES VOUTES – ANALYSE DE LA SECURITE STRUCTURELLE DE QUATRE GRANDS BARRAGES VOUTES

Scour and erosion downstream of arch dam – Structural analysis of four large arch dams

Romain TAJETTI, Benoit BLANCHER, Pauline BOFFETY, Julie FOUQUÉ, Philippe KOLMAYER, Frederic LAUGIER

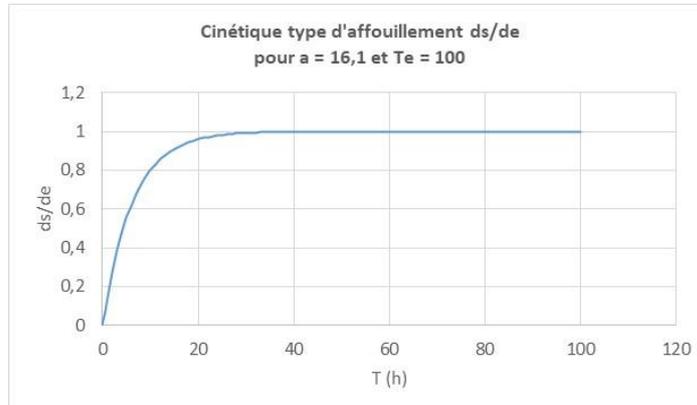
Figure 1 – Exemple de courbe de cinétique d'affouillement selon Spurr

Spurr lui permettent de proposer comme hypothèse générale que 80% de l'affouillement est atteint en moins de 10% du temps caractéristique. Il propose une cinétique d'affouillement en exponentielle formulée ainsi :

$$d_s(T) = d_e (1 - e^{-aT/T_e})$$

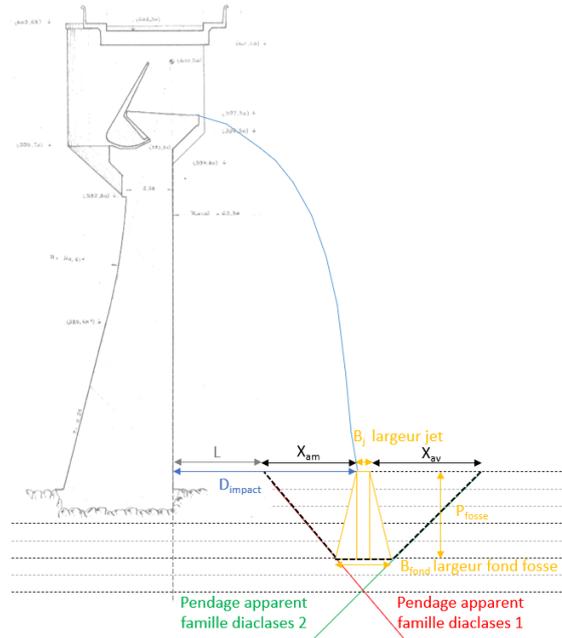
Figure 2 – Exemple de détermination de fosse d'érosion selon l'angle de diffusion du jet et le pendage du rocher

Au-delà de la profondeur d'affouillement, l'extension spatiale de la fosse n'a pas donné lieu à beaucoup de publications. Les travaux de Taraimovich [5][1] en 1978 repris par Mason [6] donnent quelques indications pour les évacuateurs en saut de ski. Pour les jets plongeants issus des voûtes, la localisation et l'extension de la fosse d'érosion est déduite de la trajectoire des écoulements, de la profondeur ultime d'affouillement et de la diffusion de l'écoulement au travers de l'éventuel matelas d'eau (autour de 14° selon Ervine [13]) en fonction de l'angle d'incidence et de la turbulence des jets. La Figure 2 ci-après propose une illustration de l'extension théorique amont de la fosse d'érosion.

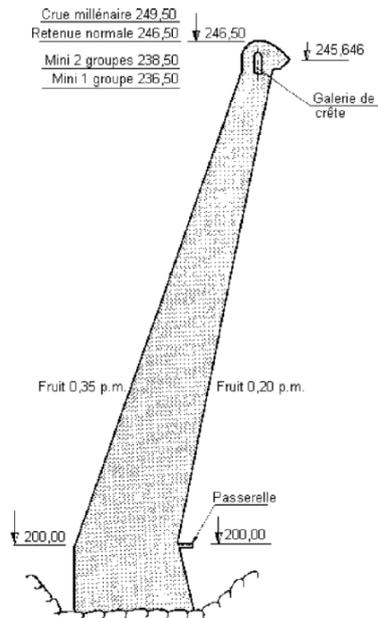
Figure 3 - Vue en coupe du barrage « A »

Le barrage « A » est un barrage à voûte mince en béton incliné sur l'aval, déversant en crête et reposant sur un socle en béton. En pied aval du barrage, la lame déversante de l'évacuateur de crues est réceptionnée par :

- Un tapis de réception bétonné en plan incliné en rive droite ancré au rocher ;
- Un tapis de réception bétonné en plan incliné en rive gauche disposant de barbacanes sur toute sa longueur mais non ancré au rocher ;
- Une vasque au centre, brute et délimitée par des enrochements posés probablement sur des alluvions en rive droite.

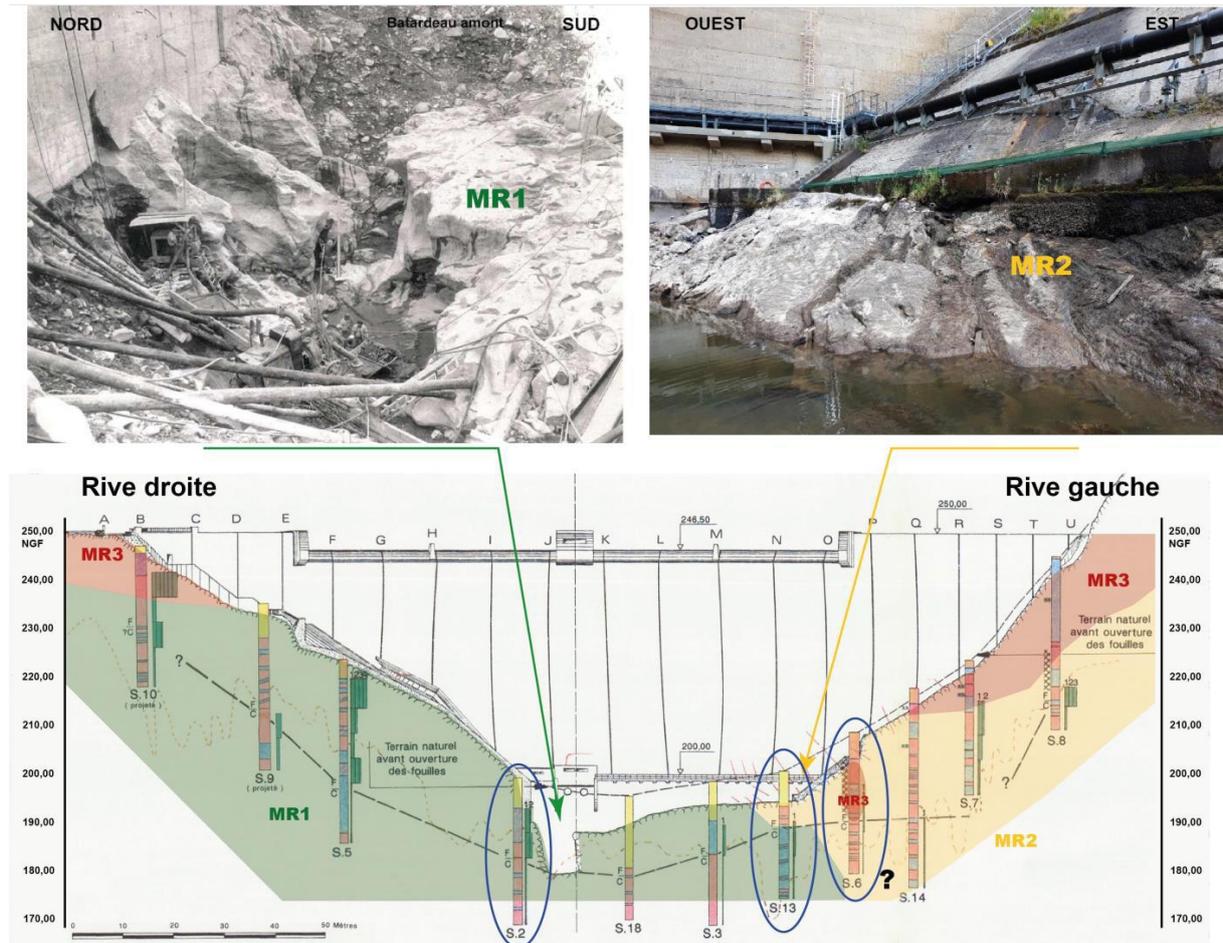
Coupe au pied aval de la fondation (assumant le fait que le barrage est fondé sur le rocher compact)

Figure 4 - Répartition des faciès MR de référence pour l'étude d'érodabilité en pied de voûte

Une étude spécifique d'érodabilité a ainsi pu être établie par TEGG afin d'évaluer l'érodabilité du rocher en fonction des puissances à dissiper. Trois faciès rocheux ont pu être identifiés (voir Figure 4) :

- Le faciès MR1, le plus répandu en rive droite et sous le barrage au centre de la vallée. C'est un massif rocheux d'excellente qualité, relativement sain et faiblement fracturé ;
- Le faciès MR2, localisé principalement en rive gauche, est quant à lui plus fracturé que le MR1, mais reste tout de même un rocher de bonne qualité d'après les sondages réalisés à la construction de l'ouvrage ;
- Le faciès MR3 est présent principalement au sommet de l'appui rive droite et en partie médiane et haute de l'appui rive gauche, c'est un massif rocheux fracturé et décomprimé, présentant une forte schistosité.

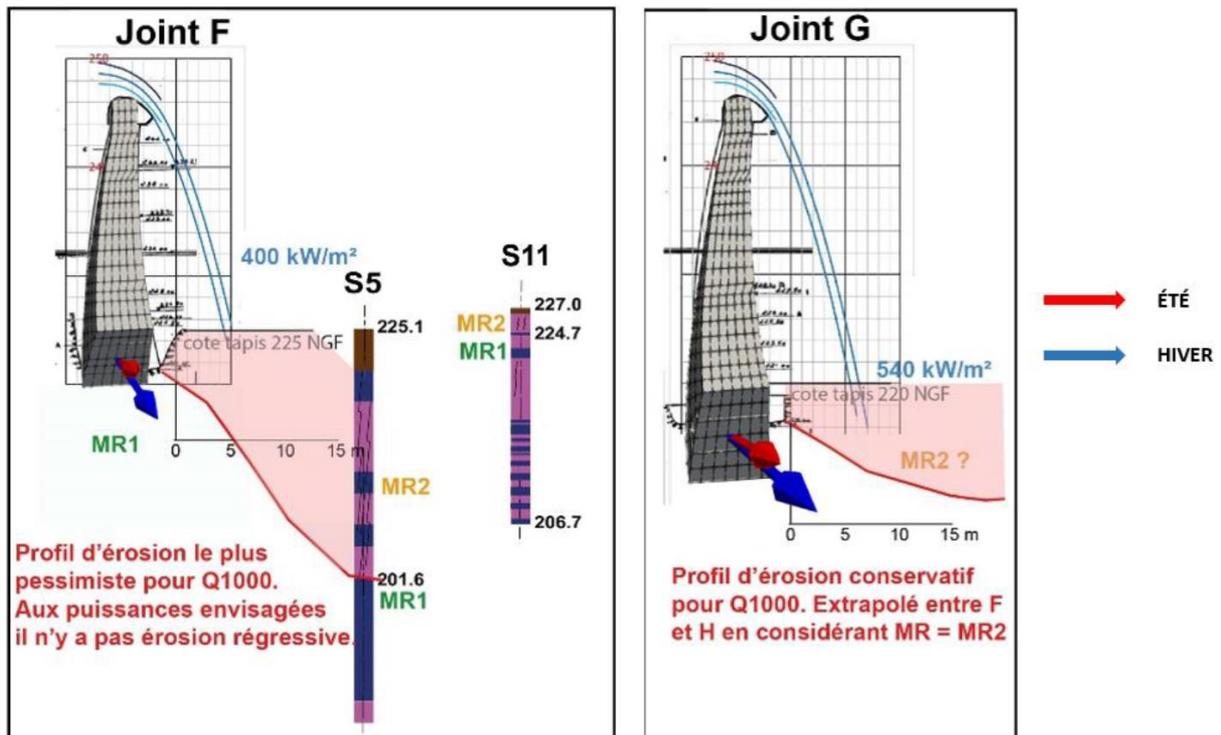
Figure 5 - Érosion vue des joints F et G à Q1000, coupes issues de l'étude spécifique d'érodabilité

- En cas de rupture du tapis de réception **en rive droite** cette fois, le scénario le plus probable serait une érosion forte mais localisée au niveau d'une zone de massif rocheux plus fracturée situé au droit du joint F (massif rocheux MR2). D'après les études menées, le massif rocheux MR1 résisterait beaucoup mieux à l'écoulement, ce qui limiterait la profondeur de l'érosion et surtout sa régression vers le pied de la voûte.

Cette analyse a mis en évidence que les résultantes des efforts étaient dirigées, que ce soit en été ou en hiver, vers le massif rocheux MR1, situé sous et à l'aval immédiat des plots. Cela permet ainsi de justifier la stabilité de ces plots en cas de déversement important, le rocher MR1 étant capable de reprendre les efforts tant en situation estivale qu'hivernale

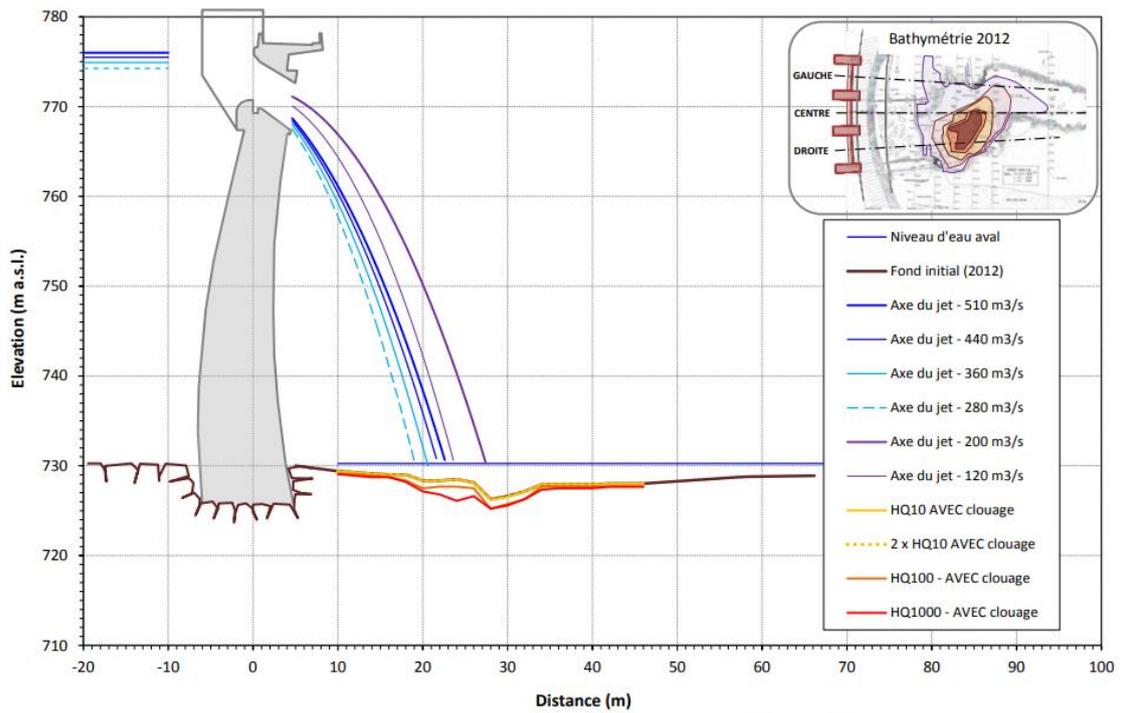
Figure 6 – représentation du potentiel d'affouillement en rive droite

La géométrie attendue de la fosse pour le passage de la crue millénale a été déterminée par une étude spécifique basée sur la méthode CFM de Bollaert. L'évaluation du potentiel d'affouillement est présentée en détail dans l'article [11]. Le modèle a été calibré à l'aide des déversements passés et grâce à l'évolution observée de la zone d'érosion, surveillée depuis 1966 après chaque déversement significatif. Les résultats obtenus montrent qu'un approfondissement de la fosse est possible notamment pour une succession de crues de périodes de retour élevées, en l'absence d'action corrective entre chaque épisode de déversement. La stabilisation du massif rocheux par des ancrages passifs réduit considérablement le risque de soulèvement du rocher ancré dans les zones les plus critiques et contribue à la préservation de l'intégrité de la butée rocheuse à l'aval des plots centraux du barrage lors de l'évacuation des crues.

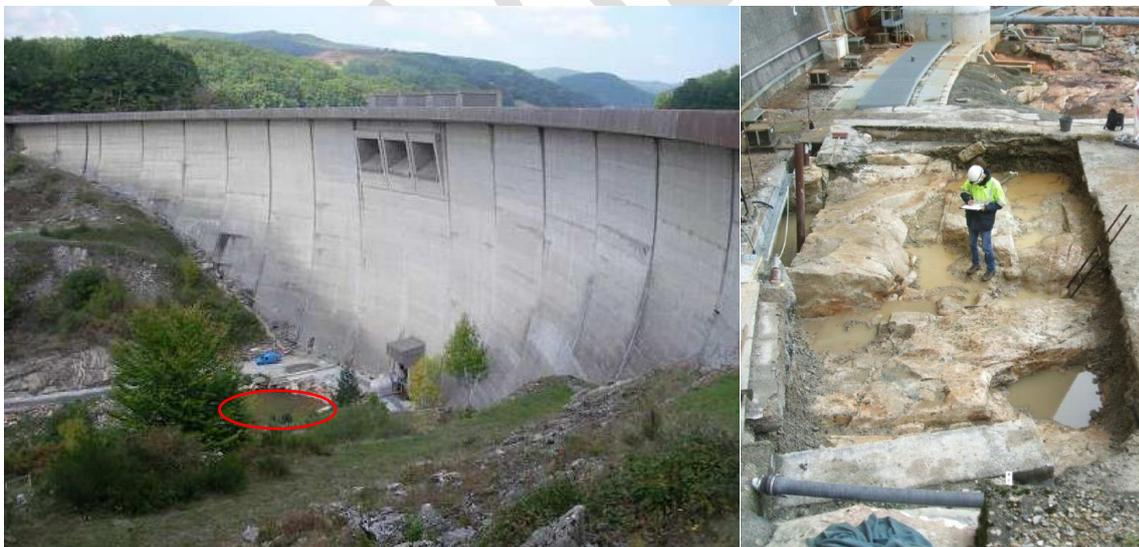
Figure 7: vue aval du barrage avec la fosse de dissipation en rouge (gauche) et détail du confortement de pied aval (droite)

En mettant en évidence un effort important exercé par le plot sur la butée rocheuse aval et peu incliné par rapport à l'horizontale, l'étude de comportement renforçait la question de la stabilité de la butée rocheuse de pied. La stabilité de cette butée rocheuse étant déjà affectée par les sous pressions élevées mesurées dans le rocher à l'aval du barrage et la géométrie défavorable de la fosse d'érosion située très près du pied de voûte.

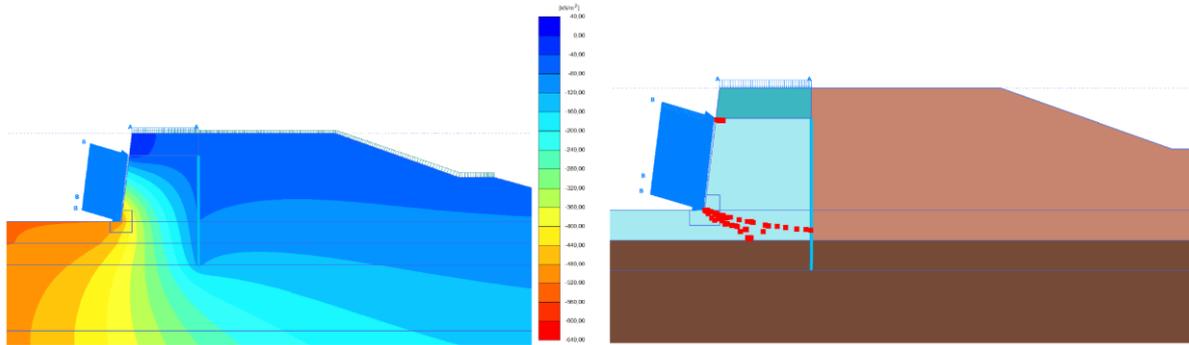
Figure 8: Isovaleurs de sous pressions estimées dans le rocher en tenant compte du drainage et du zonage des matériaux (rocher superficiel altéré par les tirs en bleu clair, rocher superficiel non altéré en brun clair, rocher sain en brun foncé)

- de tenir compte des apports du drainage dans la distribution des sous pressions (Figure 8 gauche) ;
- d'intégrer au mieux l'effet de la précontrainte appliquée via la poutre de répartition en pied de plot ;

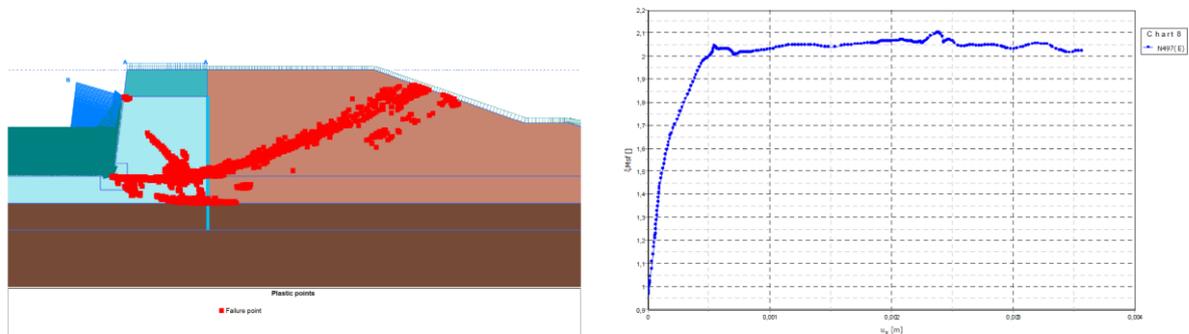
Figure 9: points plastiques délimitant la surface de rupture d'après la méthode « C-Phi réduction » ; évolution du déplacement du point de référence en fonction du facteur de réduction appliqué aux résistances mécaniques « C-Phi réduction »

La Figure 9 montre les zones plastiques après application de la méthode « C-phi réduction ». La surface de rupture qu'elles dessinent ne vient plus chercher l'interface avec le rocher sain, mais se propage horizontalement depuis le pied du barrage jusqu'au voile de drainage, avant de remonter suivant un angle quasi-constant de 71° par rapport à la vertical ($45+\phi/2$ donnerait 84°) et de déboucher dans la fosse d'érosion. Une analyse des efforts sur ces deux segments de droite montre que les normaux effectifs sont légèrement plus importants sur le segment redressé aval, du fait d'une orientation plus normale à la poussée de la voûte et d'un rabattement efficace des sous-pressions. Une analyse des contraintes moyennes le long de la surface de rupture permet a posteriori de valider la plage de contraintes sur laquelle le critère de Hoek et Brown a été linéarisé.

Le facteur de sécurité global est voisin de 2,1 (Figure 9 droite). Il est semblable à la cote RN et en crue et est surtout influencé par la poussée de la voûte qui est maximale en hiver. La méthode ne permet pas d'introduire de facteurs de sécurité partiels différents sur la cohésion et le frottement. Des analyses comparatives en mécanique pure sur le même modèle ont montré qu'un coefficient de sécurité global de 2,7 conduisait à un facteur de sécurité supérieur à 1,2 avec les coefficients partiels des recommandations CFBR en conditions durables. Les modélisations ont ainsi permis de montrer que les conditions de stabilité de la zone de fondation recevant la poussée de la voûte sont assurées avec des coefficients de sécurité confortables pour les différents cas de charge auxquels l'ouvrage est susceptible d'être soumis.

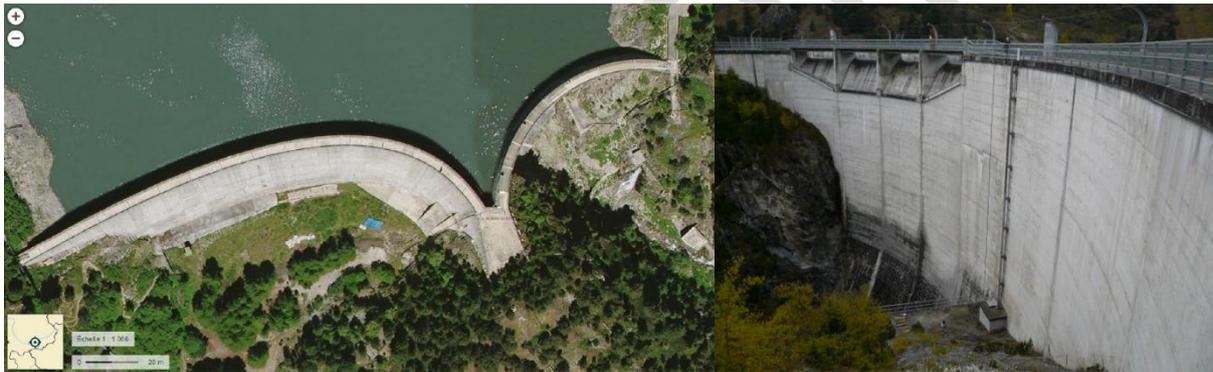
Figure 10 - Vue satellite (@Géoportail) du barrage et vue aval des seuils déversants de l'EVC sur le barrage-voûte

L'évacuateur de crues, composé de quatre seuils libres déversants, est situé en crête du barrage-voûte, légèrement décentré vers la RD.

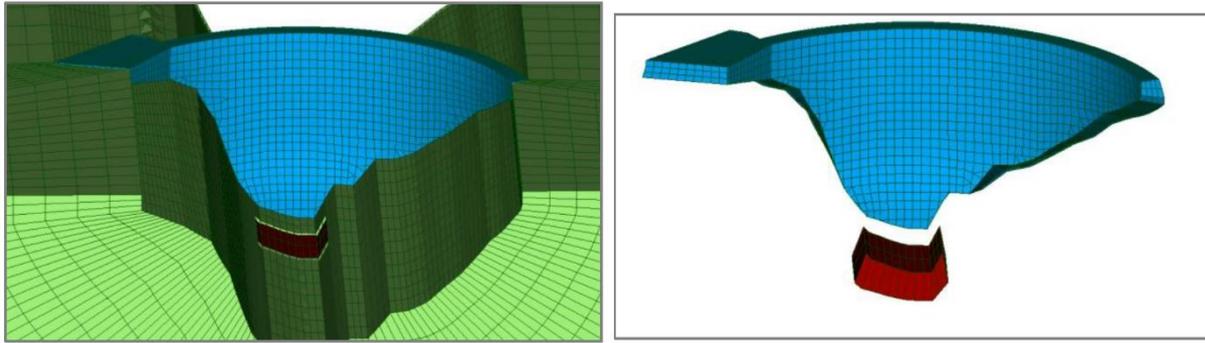
Figure 11 - Modèle numérique du barrage « C » et position de la fosse d'érosion aval.

La présence de la fosse n'a quasi aucune influence sur le comportement du barrage. La différence maximale de déplacement est seulement de 0.1 mm en crête. Les contraintes en parements amont et aval du barrage ne présentent que quelques kPa de différence. Ainsi, il est conclu que le barrage se comporte bien malgré la présence de la fosse.

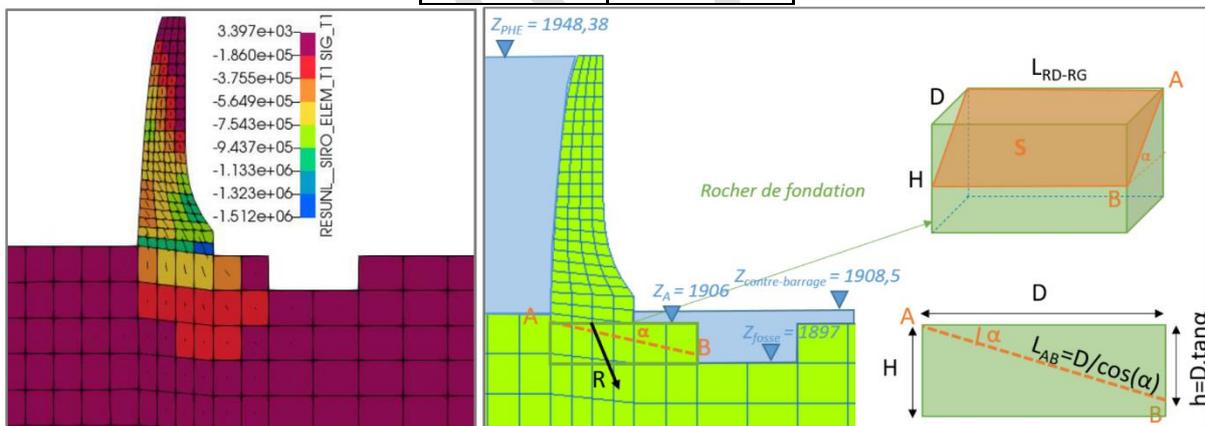
Figure 12 - Compressions sur une coupe centrale du modèle numérique, cas PHE (gauche). Plan de cisaillement considéré pour la vérification de la stabilité de la fondation du barrage après création d'une fosse d'érosion (droite)

La vérification de la résistance à la compression simple du rocher de fondation est faite en observant les contraintes principales du modèle numérique sur une coupe centrale : la sollicitation ne dépasse pas 0,75 MPa, ce qui est très inférieur à la compression minimale admissible par la masse rocheuse de 8 MPa.

La vérification de la résistance en cisaillement est faite le long d'un plan de glissement, d'inclinaison variable, qui n'a pas de réalité géologique. Les caractéristiques de résistance en cisaillement de la masse rocheuse sont considérées (sans coefficient de sécurité partiel) et le calcul de l'angle pour lequel le facteur de sécurité est le plus faible est réalisé. Il est considéré que la totalité de la résultante calculée par le modèle numérique sous le plot central s'applique sur le bloc défini sur la figure ci-dessus. Les résultats montrent que le facteur de sécurité est minimal pour le plan de glissement débouchant dans le pied amont de la fosse (plan le plus incliné) pour la

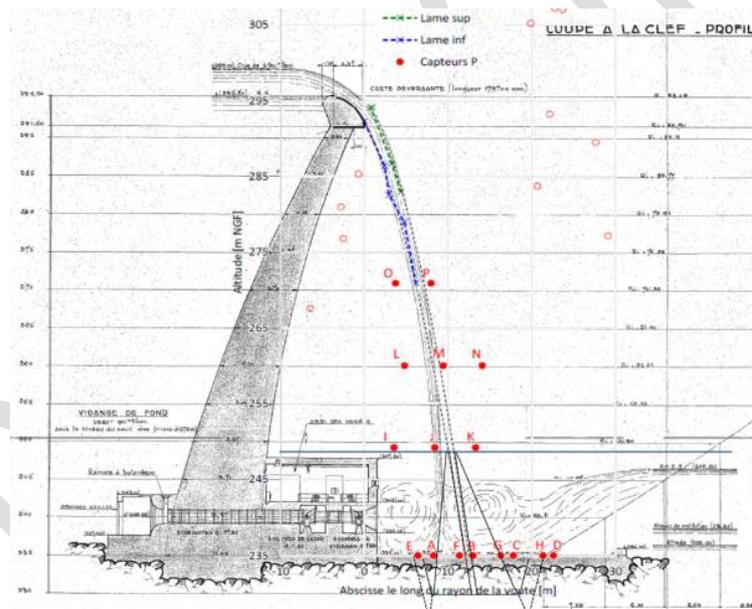
Figure 13 - Géométrie de la fosse d'érosion théorique

La géométrie théorique de la fosse d'érosion a été évaluée sur la base des recommandations de la FERC [10] pour les barrages voûtes. Cette méthode conduit à retenir une fosse atteignant 5 à 8 m de profondeur, se situant approximativement à une dizaine de mètres à l'aval du massif abritant les conduites de vidange de fond en pied du barrage.

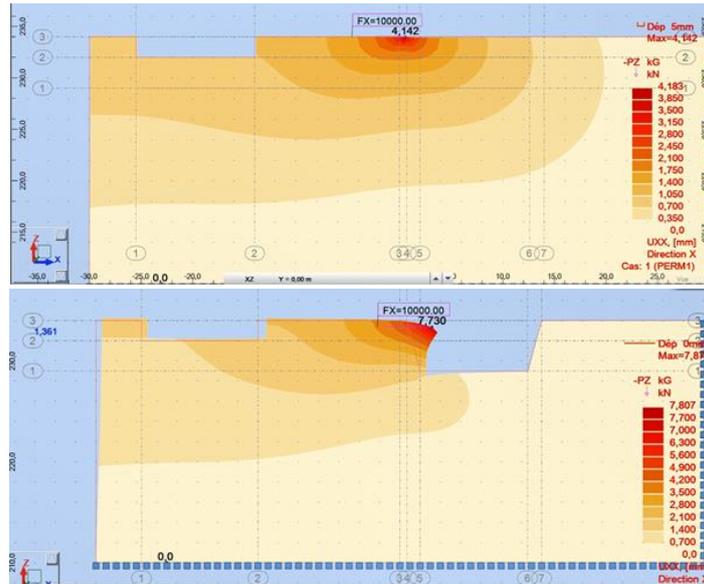
Figure 14 - Modèle 2D de la fondation avec (bas) et sans (haut) fosse d'érosion, l'empreinte côté gauche correspond à la fouille du barrage, celle de droite à la fosse d'érosion.

Un modèle 2D aux éléments finis a donc dans un premier temps été réalisé. Seule la fondation est modélisée, les efforts transmis par la voûte en pied de la console centrale sont calculés via le modèle global et appliqués sur ce modèle partiel.

Ce modèle simplifié montre un incrément d'environ 3-4 mm du déplacement en pied conséquence du creusement de la fosse.

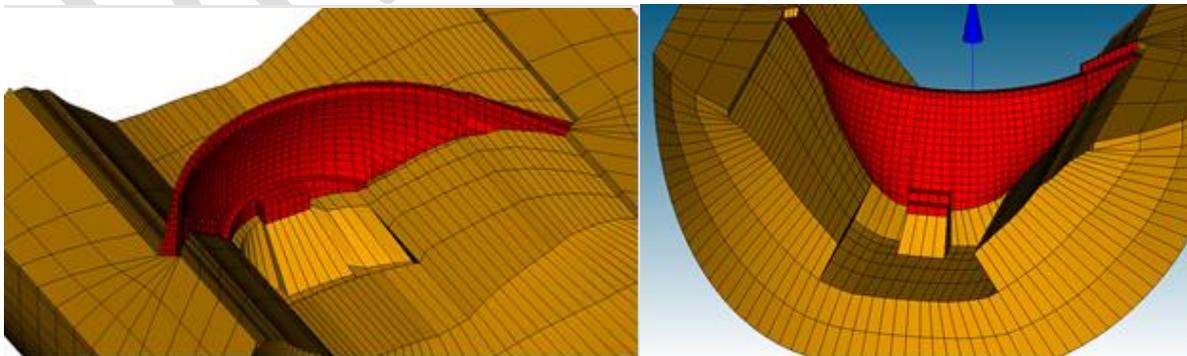
Figure 15 - Gauche : Modélisation d'une fosse en pied aval – Droite : Modélisation d'une diaclase en pied amont

Etonnamment, cette fosse pourtant importante, n'a quasiment aucun effet sur la déformée de la voûte. Ceci s'explique par le comportement élastique des matériaux de la fondation dans le modèle (en dehors du joint de contact barrage fondation). La fondation située au droit de la voûte ne peut plus transmettre d'effort vers la fosse, mais continue d'être retenue en traction coté amont, la rigidité globale de l'appui est ainsi très peu affectée par la fosse. Cependant, en pratique, la présence de diaclases dans le rocher empêche la transmission de tractions importantes à travers la fondation. Afin de simuler la présence d'une éventuelle diaclase le long du parement amont, le module des éléments de fondation est également annulé en pied amont sur une emprise similaire à celle de la fosse.

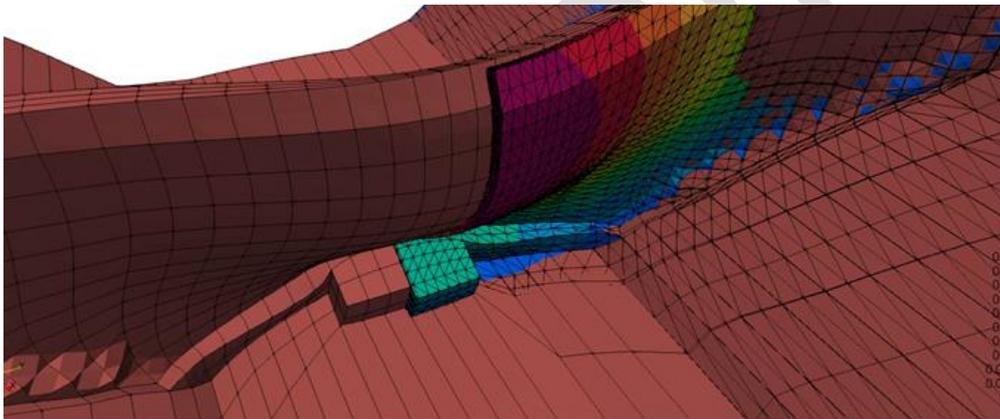
Figure 17 - Comparaison des déplacements de la voûte en configuration initiale (en rouge) et avec modélisation de la fosse et d'une diaclase (en couleur et en coupe) - Vue d'aval

L'incrément de déplacement est relativement modeste devant l'amplitude des effets réversibles de la voûte, et ne modifie pas radicalement le comportement de la voûte qui demeure acceptable dans cette configuration. L'augmentation de la déformation en pied pose cependant la question de la résistance au cisaillement des consoles centrales.
