## RUPTURES DE BARRAGES DE STÉRILES MINIERS AU BRÉSIL : LIEN ENTRE NIVEAU DE SÛRETÉ ET ENCADREMENT RÉGLEMENTAIRE

### *Mine tailings dam failures in Brazil: the link between safety levels and the regulatory framework*

Jean-Pierre PERSON – EILAN Infra (ex CNR ; ex COYNE et BELLIER)

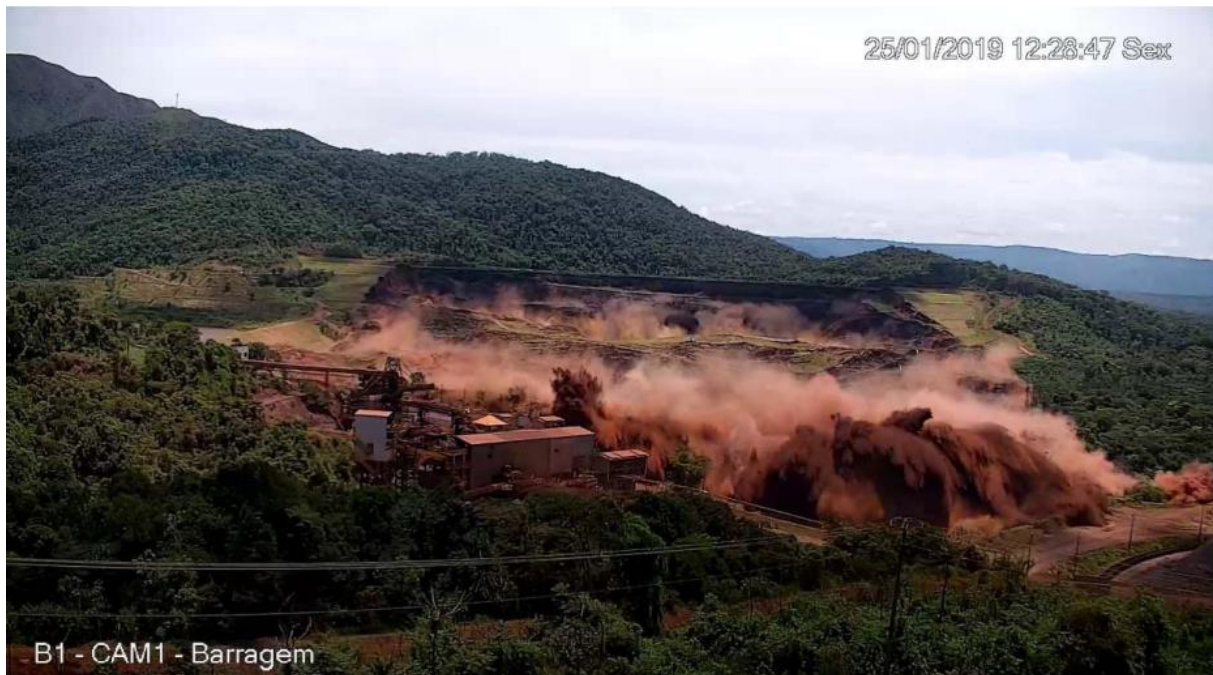
Figure 4: rupture du barrage de Brumadinho

La vidéo suivante, extraite du Journal National de TV Globo, montre la séquence de la tragédie depuis une caméra fixe sur le site : on voit bien le déclenchement de la rupture dans la partie basse du barrage :

Sur cette image extraite de la caméra de surveillance du site, au premier plan, donc à l'aval du barrage, les installations de VALE dont le réfectoire.
