# Barrage de Charmines

F. Delorme, P. Geitner, P. Kolmayer, P. Valley (EDF)

Colloque CFBR – Fondations des Barrages  
8 et 9 avril 2015 – Chambéry

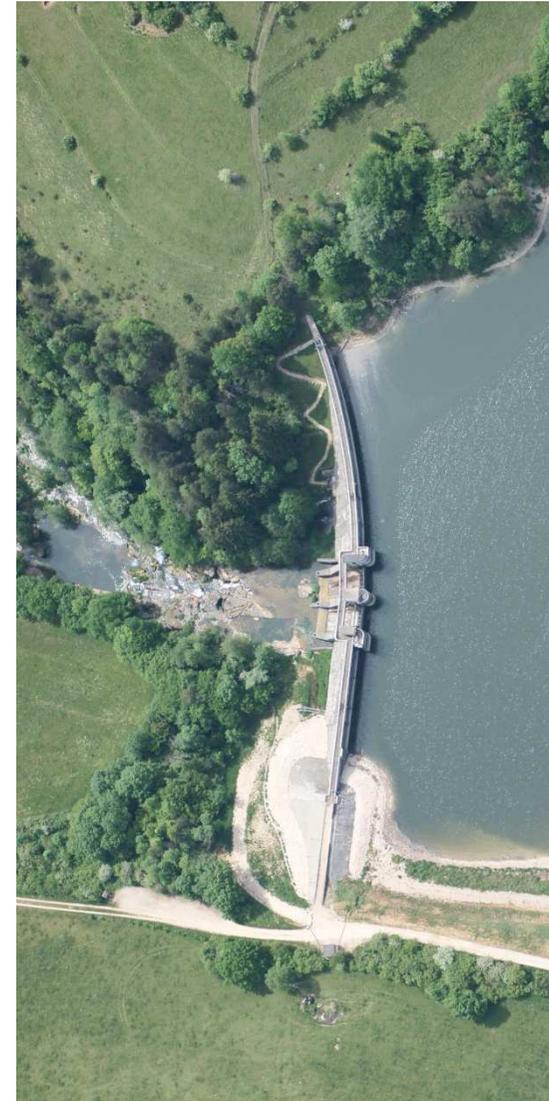
# Présentation de l'ouvrage

- **Barrage poids béton de classe B complété d'une fermeture en remblai en rive gauche**
  - Longueur en crête : 180 m dont 30 m en remblai
  - Hauteur sur TN : 17 m
  - Deux évacuateurs de crue vannes segment et deux pertuis de vidange de fond

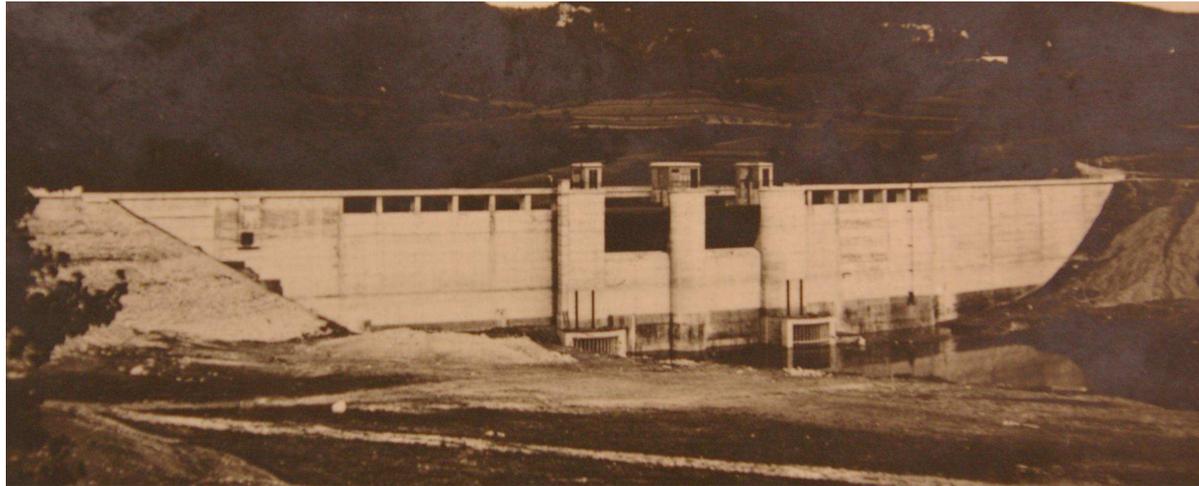
# Problématiques

- **Déficit d'évacuation des crues extrêmes**

- Débitance actuelle à PHE : 450 m<sup>3</sup>/s
- Débitance recherchée  $Q_{10000}$  : 685 m<sup>3</sup>/s

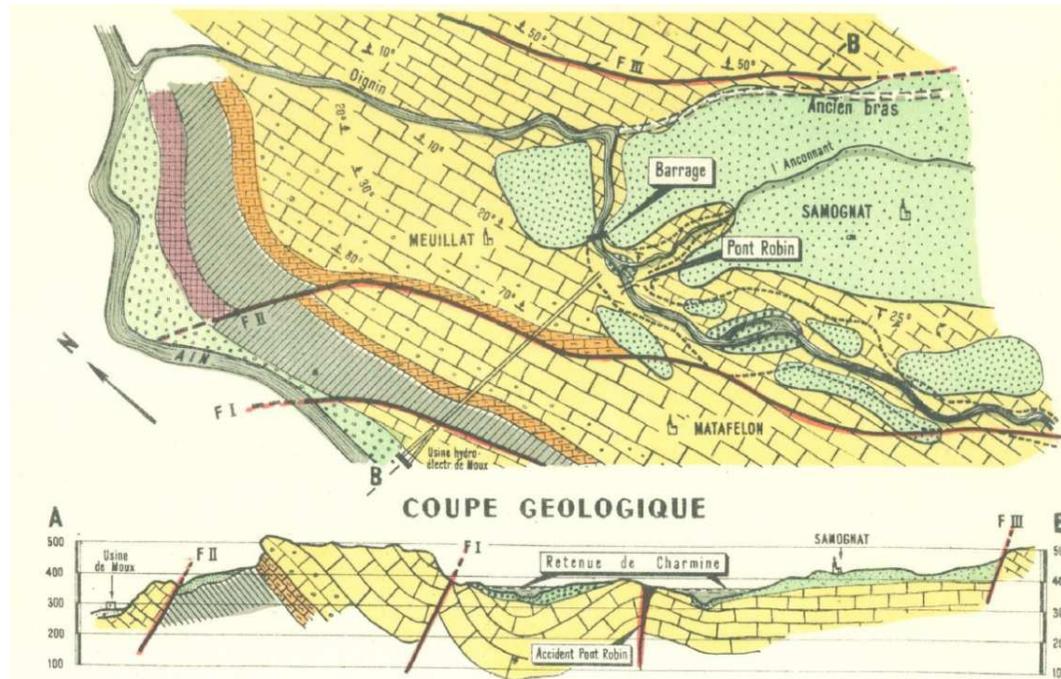
# Problématique du remblai RG

## ■ Géologie

- Présence d'une fondation calcaire très karstifiée
- Couverture morainique glaciaire d'épaisseur variable

- Nombreuses campagnes d'injections pour établir l'étanchéité de la retenue (1948-1950)

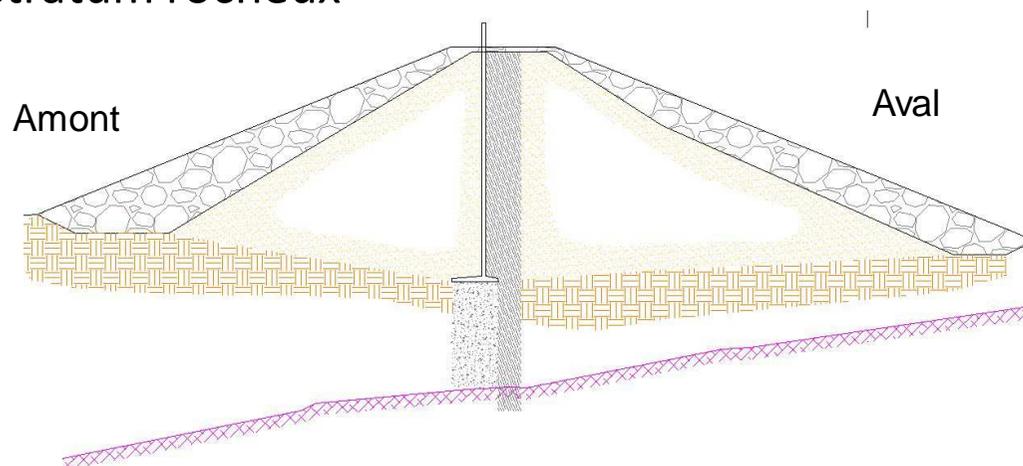
# Solution retenue - principes

- **Confortement de la fermeture en remblai**
  - Suppression de la gunite de béton de couverture
  - Rechargement des parements en enrochements calibrés
- **Réalisation d'un nouveau voile d'étanchéité dans le remblai**
  - Utilisation de la technique du Jet Grouting
  - Conservation du voile d'étanchéité existant
  - Descente jusqu'au substratum rocheux

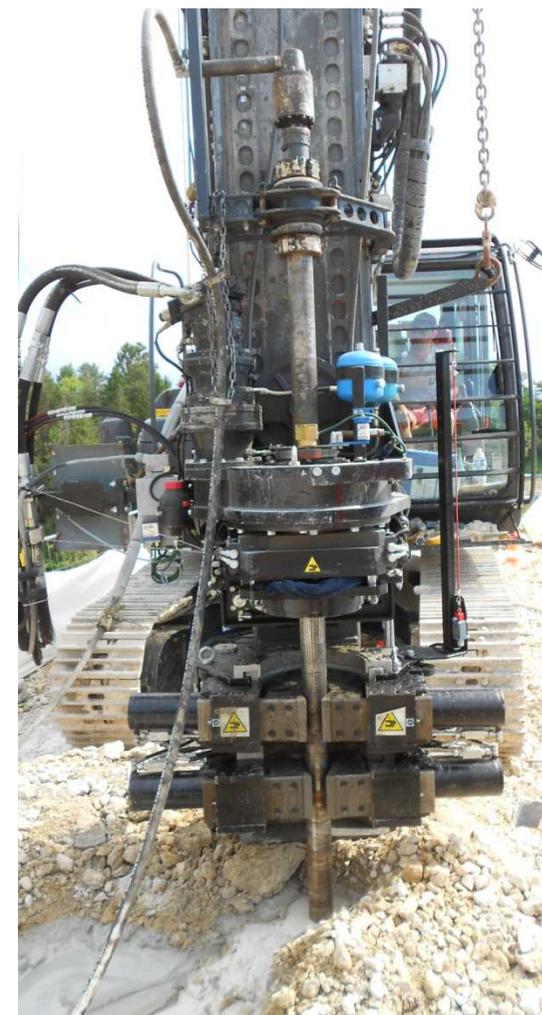
# Conception et préparation

- **Choix d'un voile en deux rideaux pour assurer la continuité de la fermeture même en cas de blocs**
- **Choix du maillage et des paramètres de jetting pour garantir le traitement attendu :**
  - aussi bien dans le remblai, lâche
  - que dans la moraine de fondation, compacte
- **Plot d'essais pour vérifier le bon fonctionnement du mode opératoire et des équipements :**
  - Implantation et rectitude du forage
  - Dispositifs d'acquisition
  - Organisation du chantier (fabrication coulis, forage, jetting, collecte des spoils...)
- **Et valider les paramètres de jetting :**
  - Essais Cyljet
  - Carottages de contrôle

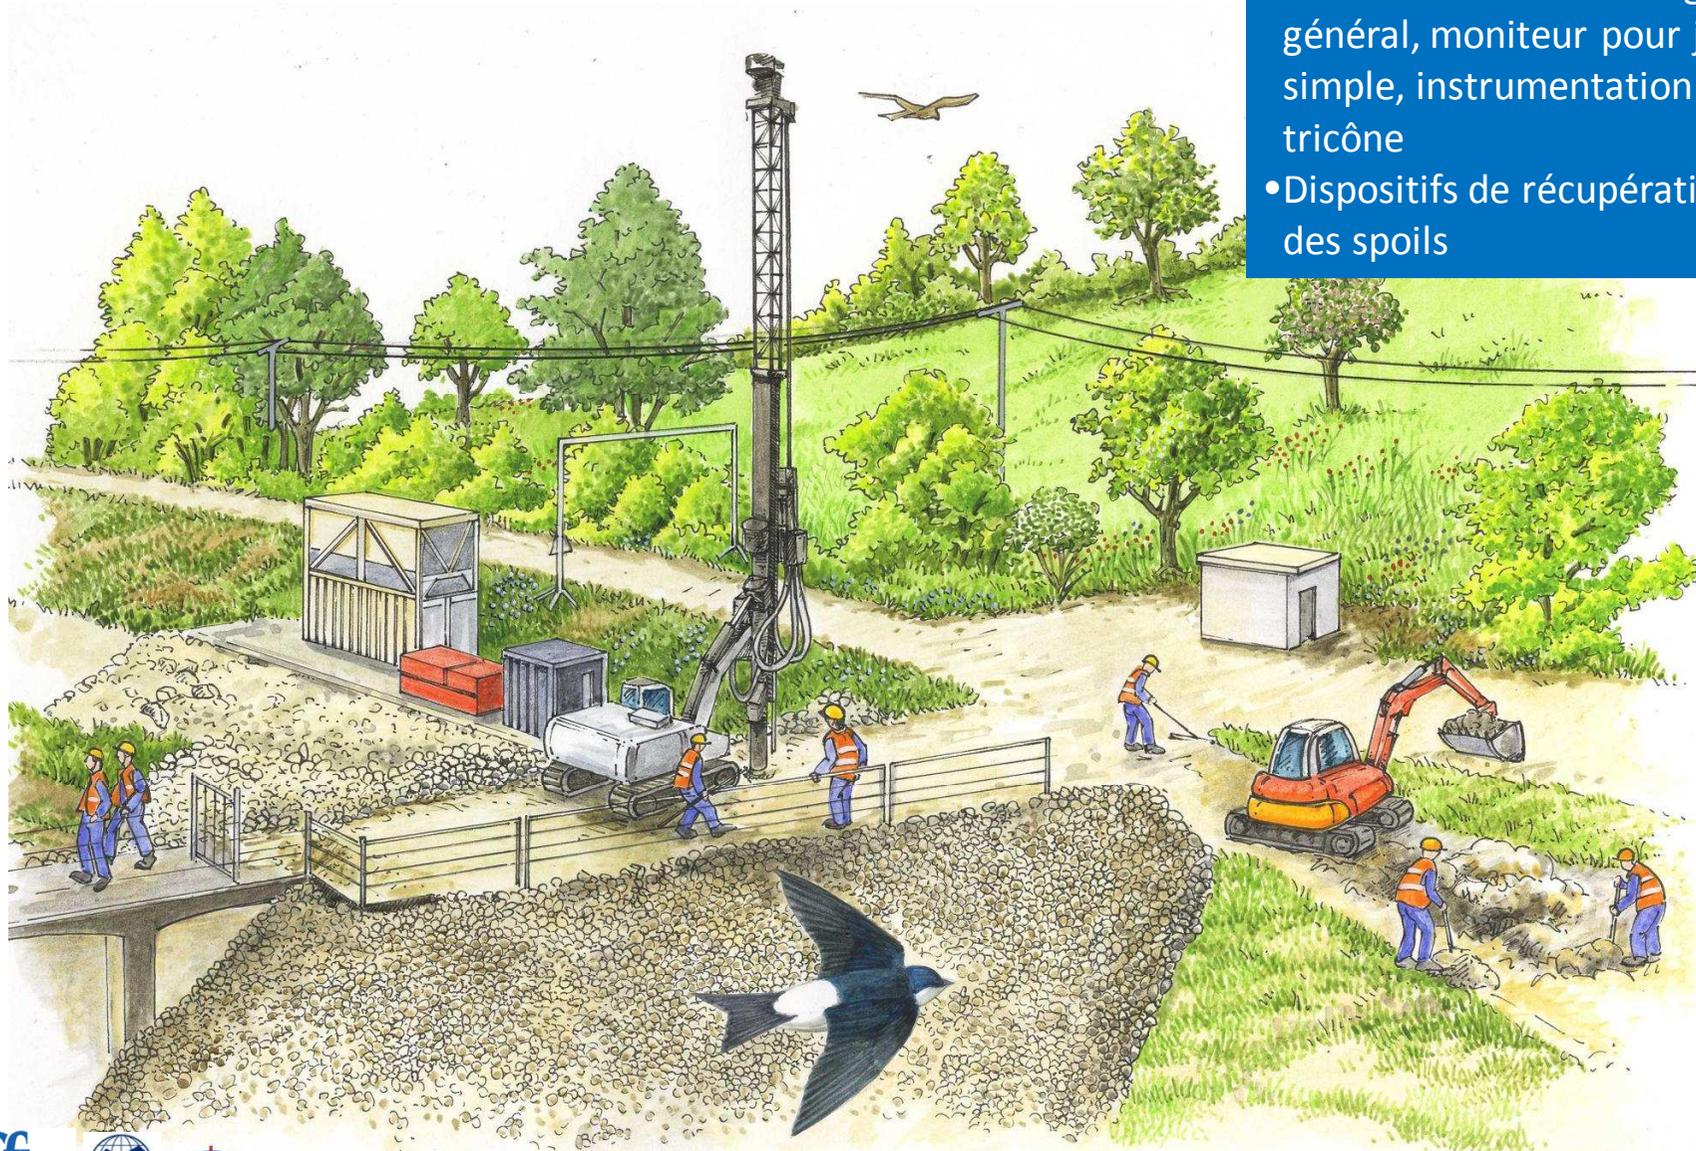
## Installations de chantier

- Centrale à coulis
- Foreuse avec train de tiges général, moniteur pour jet simple, instrumentation et tricône
- Dispositifs de récupération des spoils

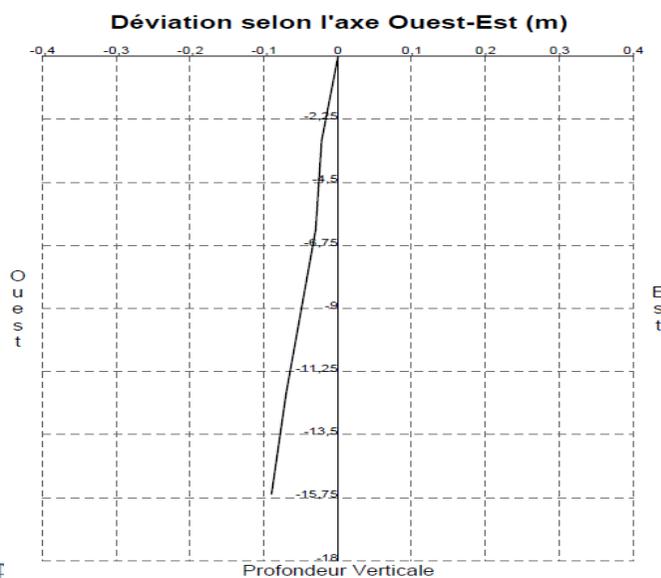
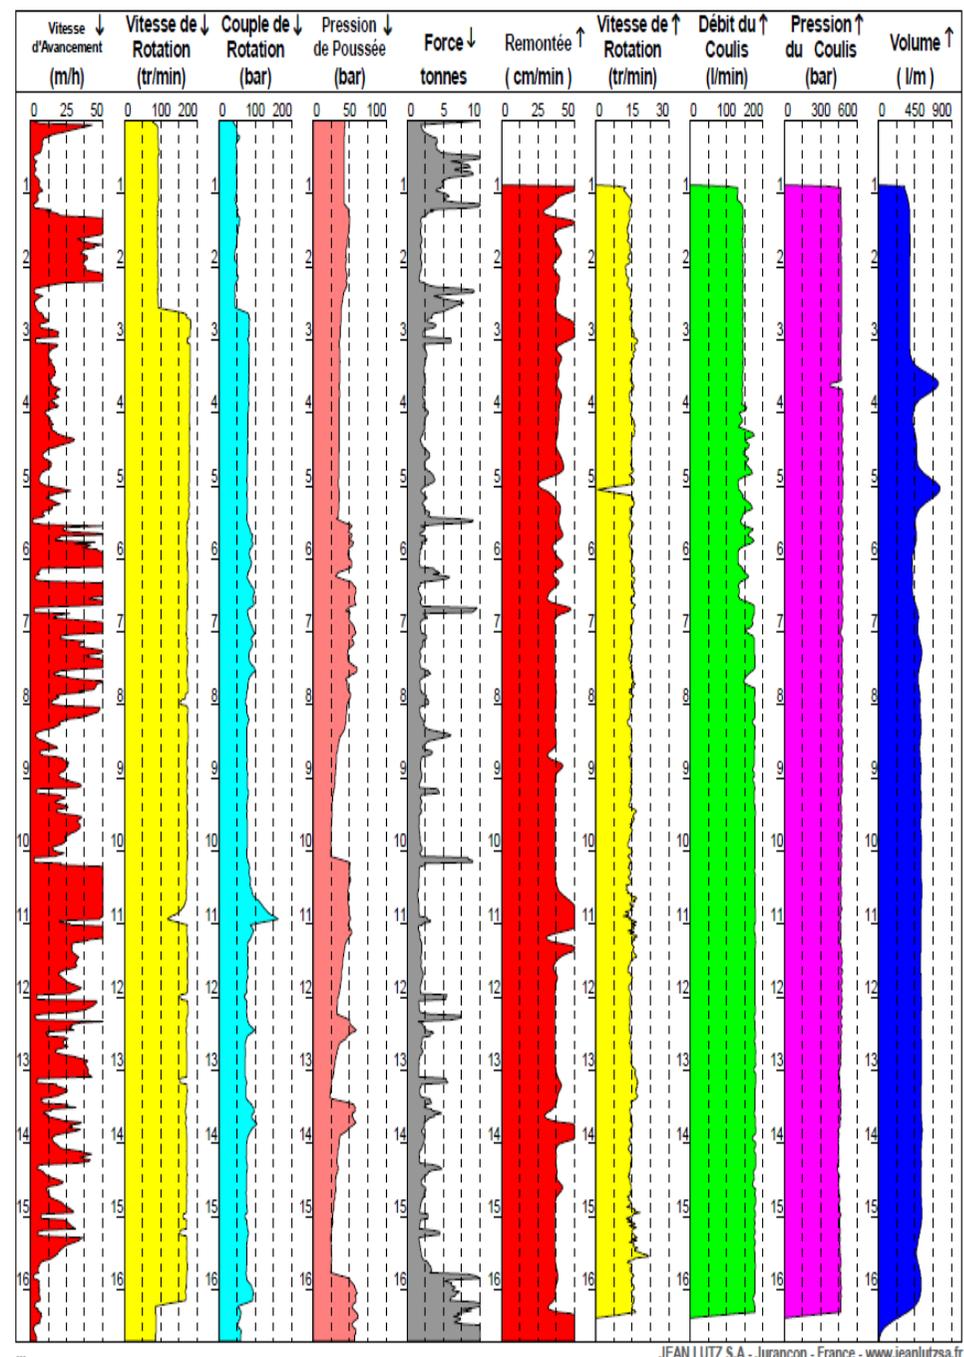
# Suivi des travaux

- Contrôle de la réalisation par surveillance, au fil des travaux, des paramètres de forage et de jetting
  - Efforts et vitesses de forage
  - Déviation du forage (Tigor ST)
  - Pression dans le train de tiges
  - Vitesses de rotation et de remontée

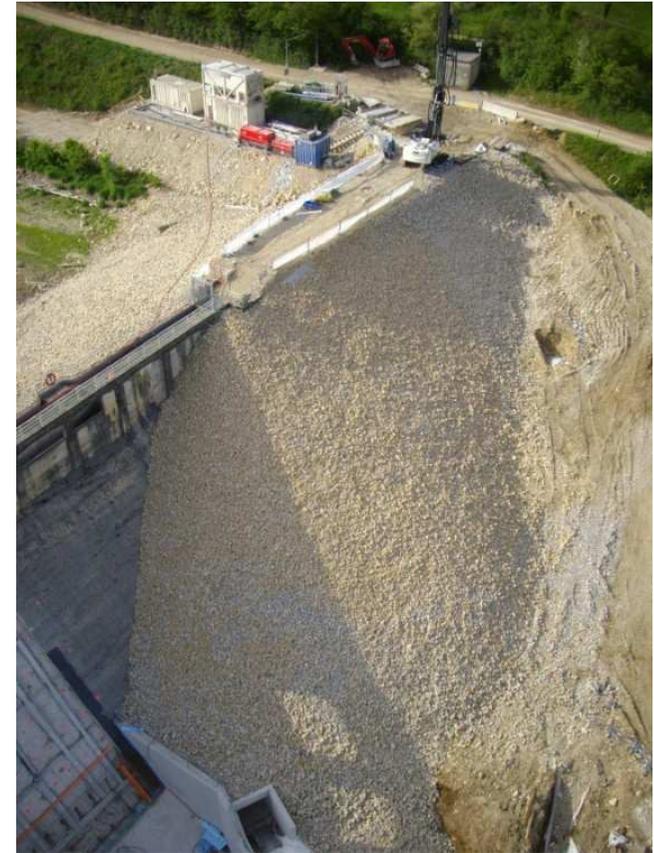
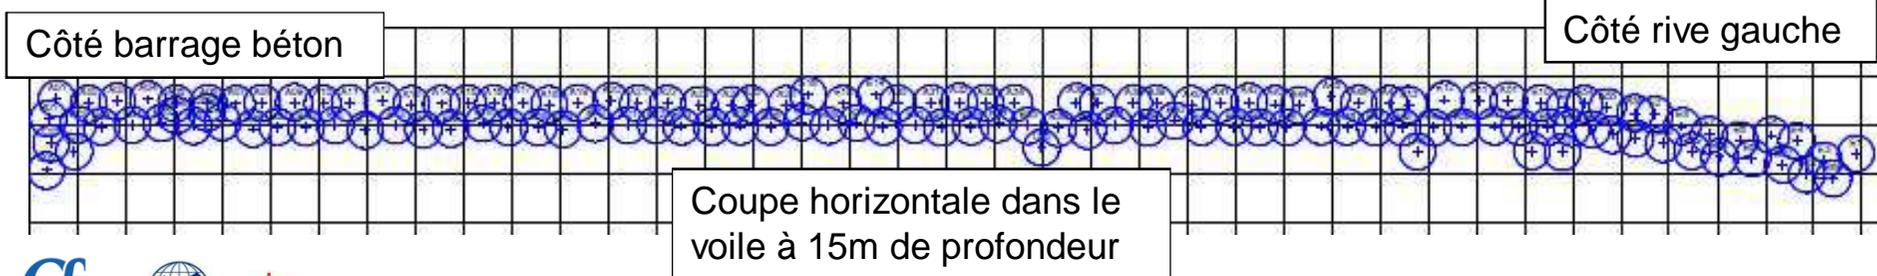
# Finalisation et récolement

- **Réalisation de colonnes supplémentaires**
  - Etanchéité du contact voile-barrage béton
  - Bouchage de fenêtres suspectées :
    - ❖ Trop grandes déviations
    - ❖ Profondeur de traitement insuffisante
- **Chiffres du chantier**
  - 1,5 mois de travaux en 2 postes
  - 2 000 m de forage pour 132 colonnes
  - 590 m<sup>2</sup> d'écran d'étanchéité
  - 630 t de ciment consommées
  - Cadence générale : 1,11 m<sup>2</sup>/h

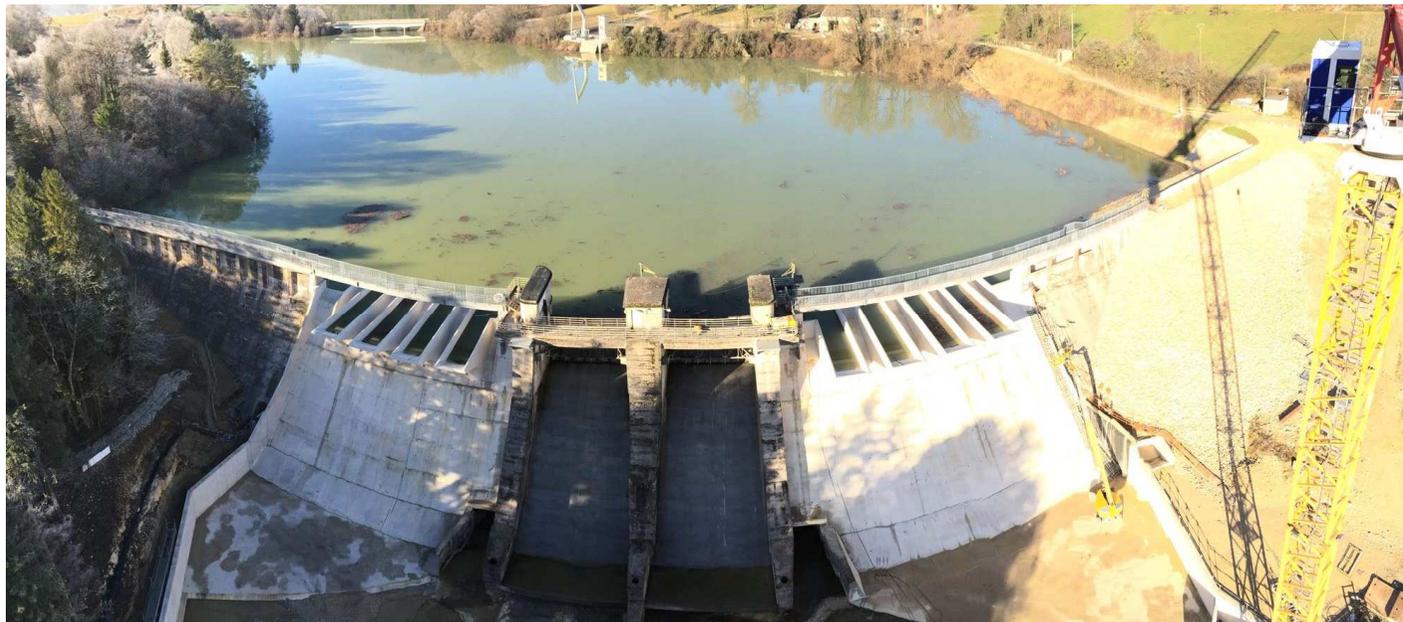
# Remise en eau

- **Paliers successifs jusqu'à RN**
- **Etanchéité concluante**
  - Pas d'influence du niveau retenue sur débits drainés
  - Drainage de la nappe de versant amélioré
  - Débit drainés aval uniquement réactifs à la nappe de versant durant les épisodes de précipitations
