ESSH : «OUVERTURE INTEMPESTIVE » DU CLAPET CENTRAL DU SAILLANT

Philippe Giguelay EDF / Unité Production Centre
Nicolas Jankoski EDF / Centre d'Ingénierie Hydraulique

Colloque CFBR
Vantellerie, contrôle-commande, télécom et alimentations électriques
pour des barrages plus sûrs
2 et 3 décembre 2015 – Chambéry

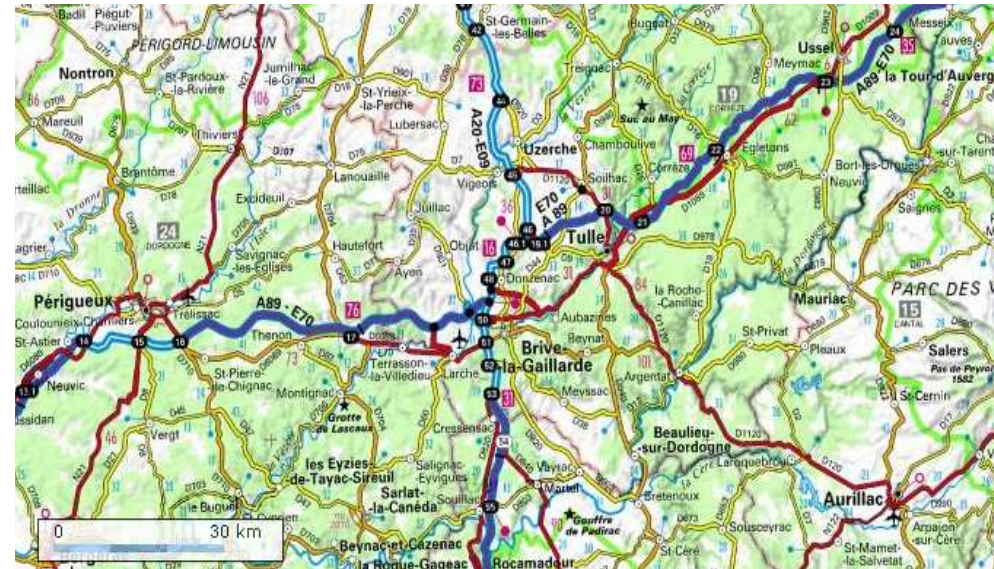
Le barrage du Saillant est le dernier aménagement de la Vézère, affluent de la Dordogne à 30 km de Brive (19).

Il est exploité au fil de l'eau et alimente les 4 groupes de l'usine hydroélectrique, située à 800 m à l'aval.

Il est de conception poids curviligne, d'une hauteur de 26,60 m au-dessus du terrain naturel et d'une longueur totale en crête de 160 m.

La retenue du Saillant ainsi créée s'étend sur 1 km à RN (166,35 NGF) pour un volume total de 451 000 m³.

Les ouvrages d'évacuation de crues comprennent :

- Deux vannes wagon double corps en rive gauche
- Un clapet automatique à flotteur en rive gauche,
- Un clapet central automatique à flotteur.
- La vidange de fond participe à l'évacuation des crues.

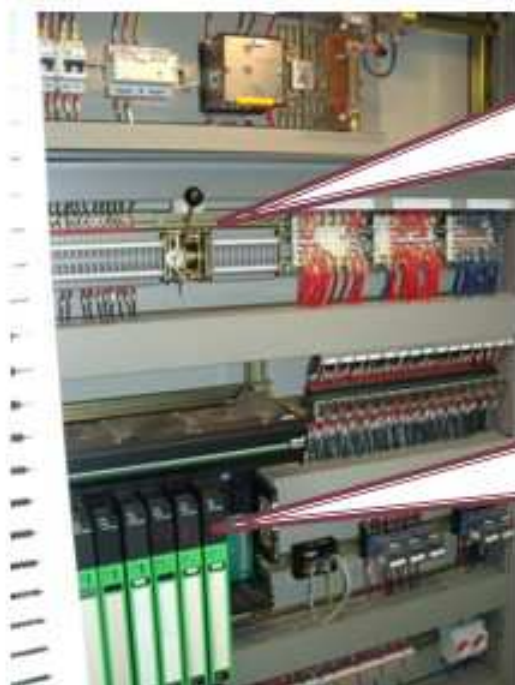
L'origine de la défaillance

En intervenant sur l'incendie du G4
l'exploitant a ouvert directement
l'inter de tranche du G4

Les entrées de l'APC
dédiées au G4
restent figées

L'APC continue à considérer qu'il y a
un déclenchement , qu'il demande à
l'APB de compenser.

Le débit à compenser dépendant du
débit Usine , la compensation du débit
ne devient effective que le lendemain
