## Les déformations différées de la fondation à l'origine des déplacements irréversibles du barrage de Yaté

T.PINCHARD, E.BOURDAROT, G.CASTANIER,  
R.JARLAN, N.HUMBERT - EDF

Colloque CFBR – Fondations des Barrages  
8 et 9 avril 2015 – Chambéry

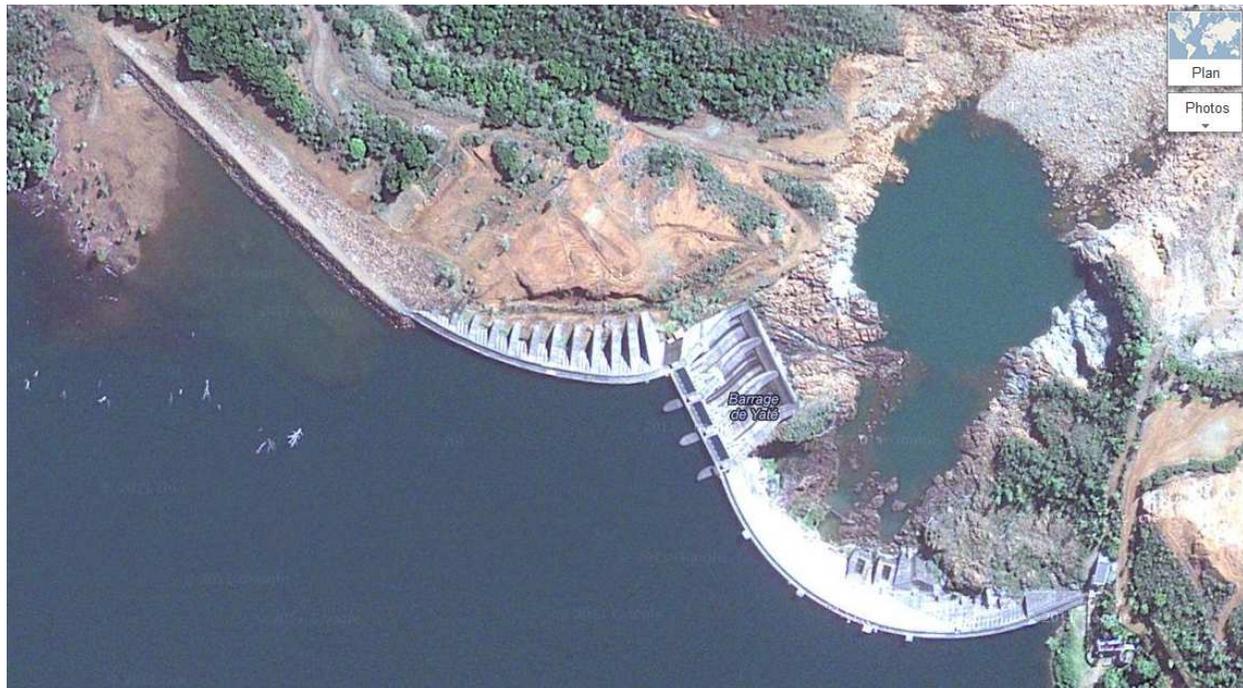
- **Ouvrage exploité par ENERCAL en Nouvelle-Calédonie**
- **La fermeture de la retenue est composée :**
  - D'une voûte (ouverture 200 m, hauteur 57 m)
  - D'un barrage poids déversant (équipé de 3 vannes segment)
  - D'un barrage à contreforts
  - D'une digue en enrochements avec un écran étanche en béton armé

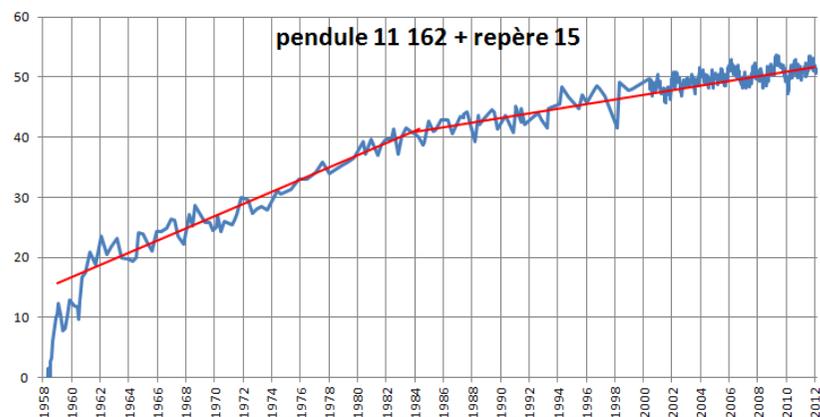
- Suivi des déplacements depuis la mise en eau (1958), et mise en évidence d'un déplacement vers l'aval
- A partir des années 1980, l'explication du retrait ne suffit plus à expliquer les déplacements vers l'aval
- En 2000, remplacement du dispositif d'auscultation par un réseau de pendules
- Mise en évidence du comportement atypique du pied de barrage

Déplacement irréversibles sur la période 2002-2012 (source cette étude)

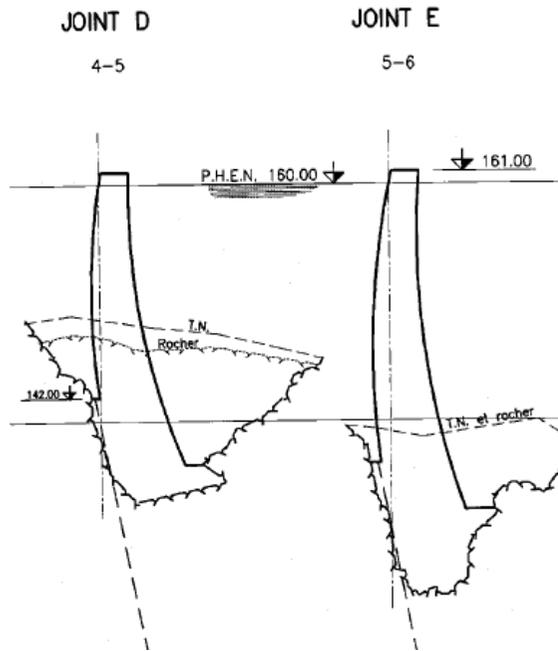
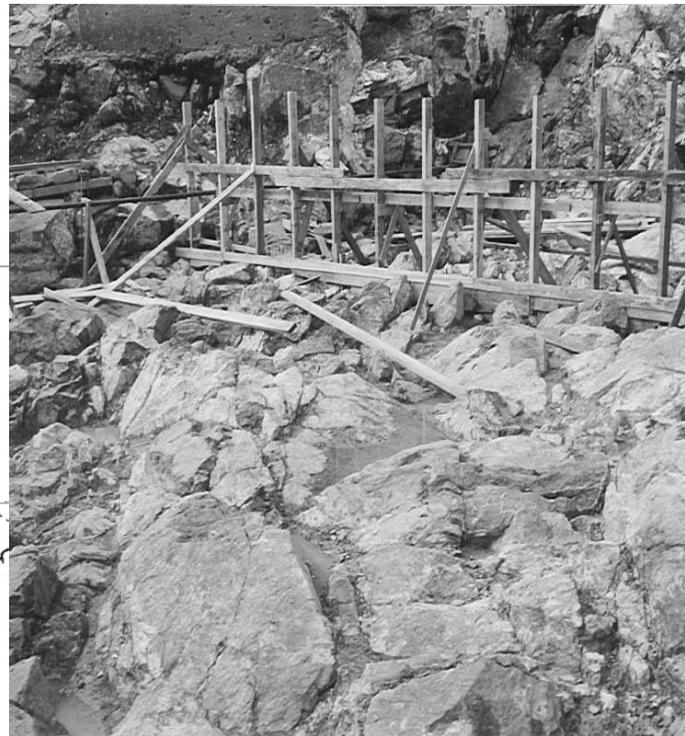
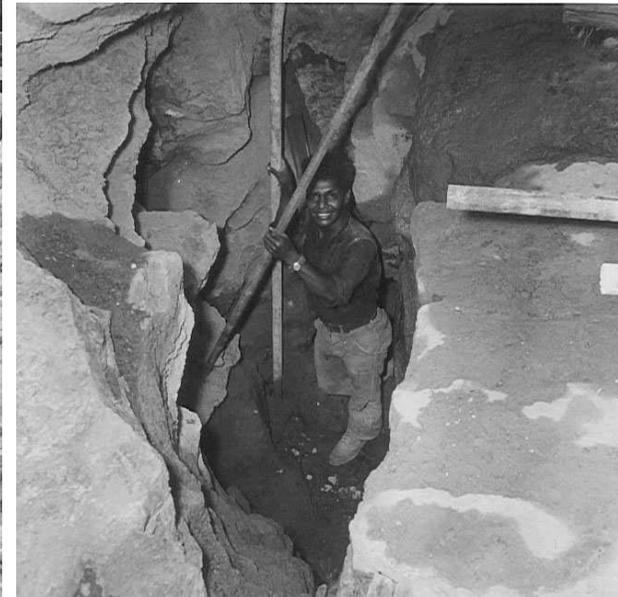
Rocher qualifié de moyen à médiocre, dont il était jugé qu'il n'y avait rien à attendre d'un approfondissement des fouilles

La Rive droite avait été l'objet d'un soin particulier (nettoyage de matériau terreux dans les fractures ouvertes), renforcé par des travaux postérieurs à la mise en eau

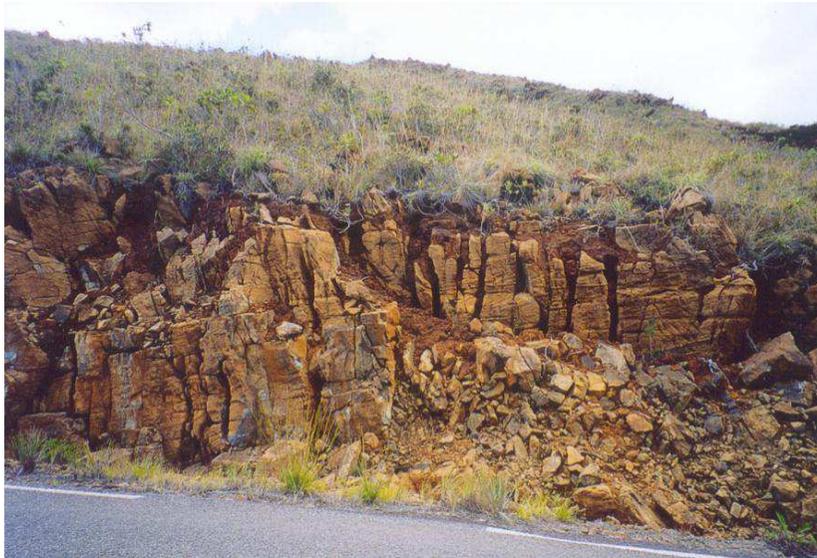
**De la surface vers la profondeur:** Altération météorique conduisant, en climat tropical, à la karstification de la péridotite, par mise en solution de la silice et du magnésium.

Altération météorique et karst dans la péridotite à patine jaune

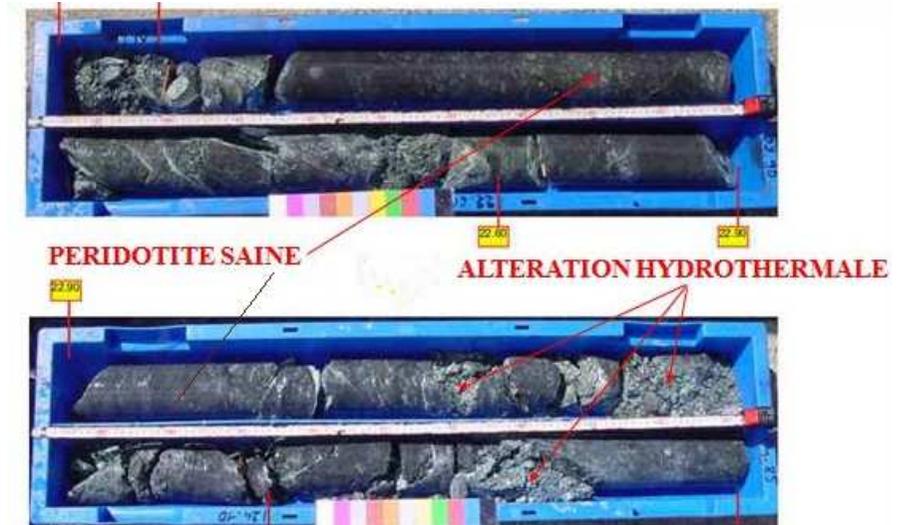
**Venue des profondeurs:** Altération hydrothermale conduisant à la formation de serpentines contenant de l'amiante (chrysotile venant des péridots), et de l'antigorite (venant des pyroxènes), de talc, ...dans les plans de fracturation; Ces minéraux ont un aspect soyeux et « **lubrifient** » les fractures de la péridotite.

Altération hydrothermale de la péridotite à matrice noire

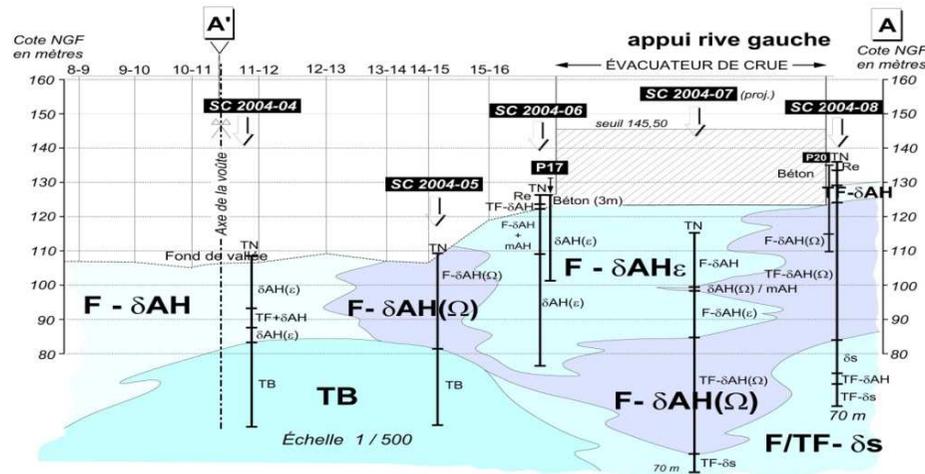
Zonage de l'appui RG présentant l'intensité de la fracturation et de l'altération hydrothermale

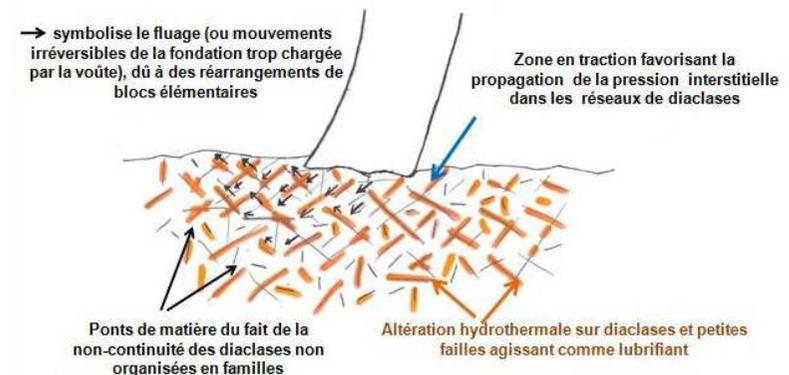
SCHEMA GEOLOGIQUE CONCEPTUEL MATERIALISANT UN LIEN ENTRE LA GEOLOGIE ET LES MOUVEMENTS IRRÉVERSIBLES OBSERVÉS

Modèle géologique conceptuel de la fondation:  
Le déplacement irréversible de la voûte résulte du réarrangement de « blocs » élémentaires délimités par des fractures « lubrifiées ».  
Il en résulte un « fluage » de la fondation.

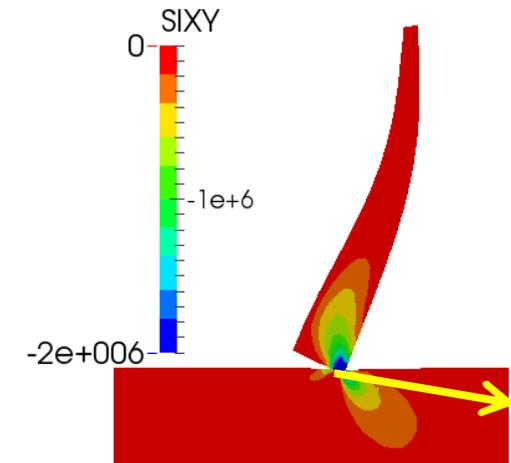
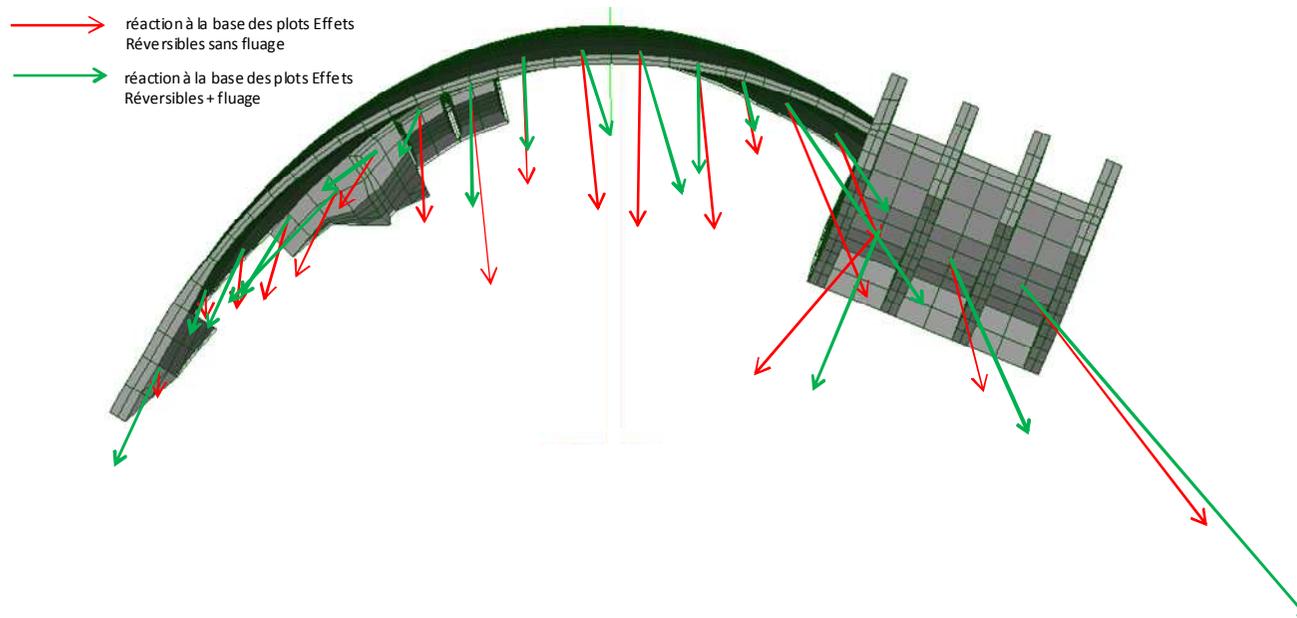
- Une non-linéarité à ne pas négliger : l'ouverture du contact béton-rocher (voûte mince en vallée large)
- Une résultante sub-horizontale
- Les déformations différées sont introduites de manière simple et, après calage, permettent de retrouver les déplacements mesurés . Les redistributions d'effort (effet d'arc vs. effet console) peuvent être estimées et la stabilité des plots peut être justifiée

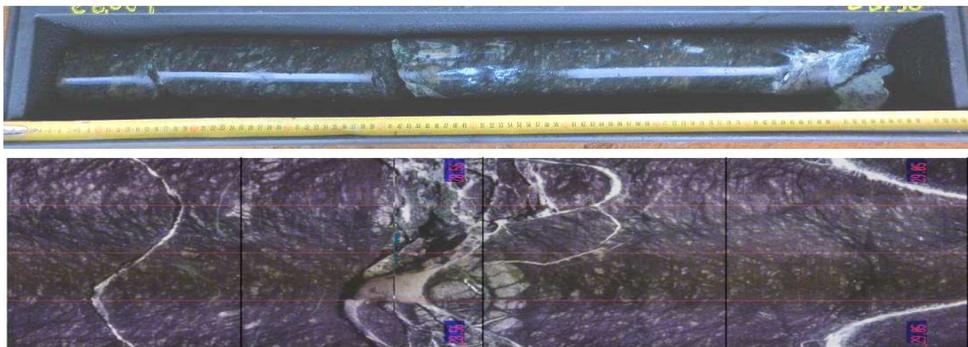
- Utilisation de l'imagerie de paroi géoréférencée pour déterminer les azimuth/pendages des discontinuités

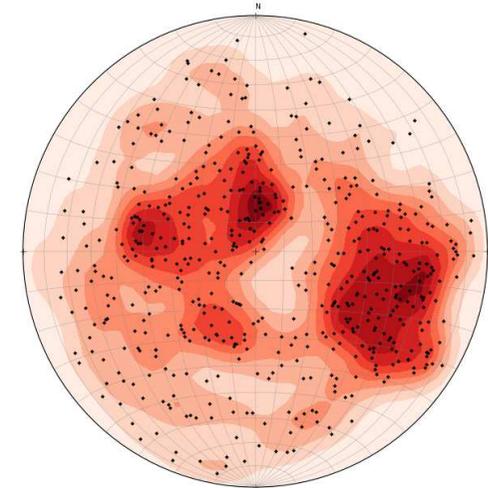
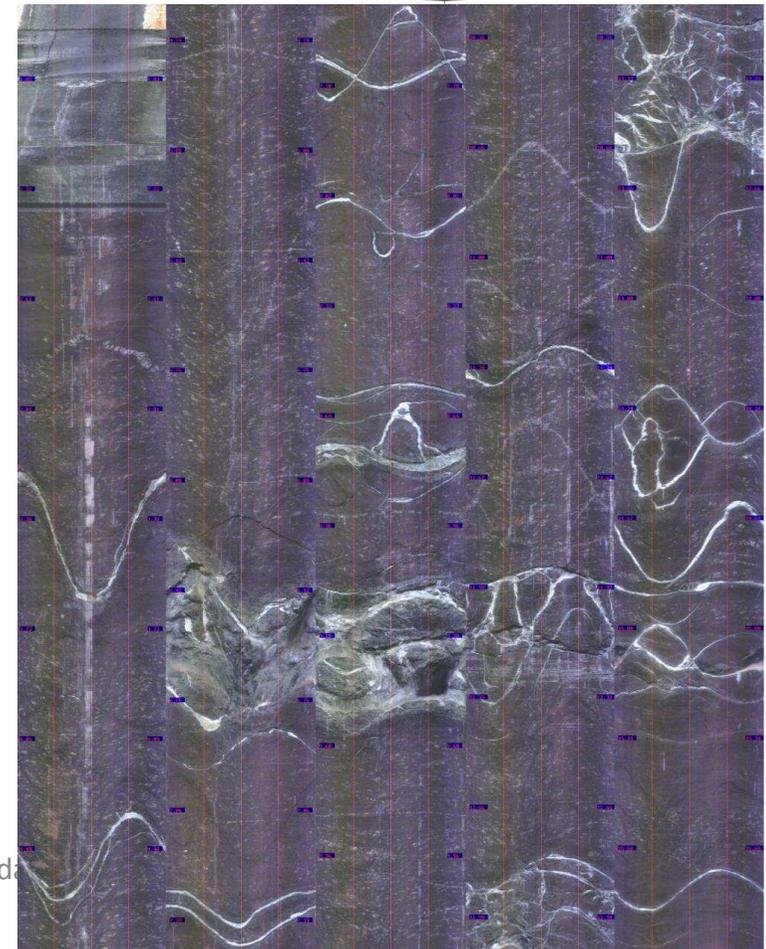
- Détermination statistique de l'épaisseur du remplissage, ainsi que de l'orientation des fractures présentant un remplissage hydrothermal
- Pas d'organisation en familles de fractures, et un pendage très redressé ( $60^\circ$  en moyenne)

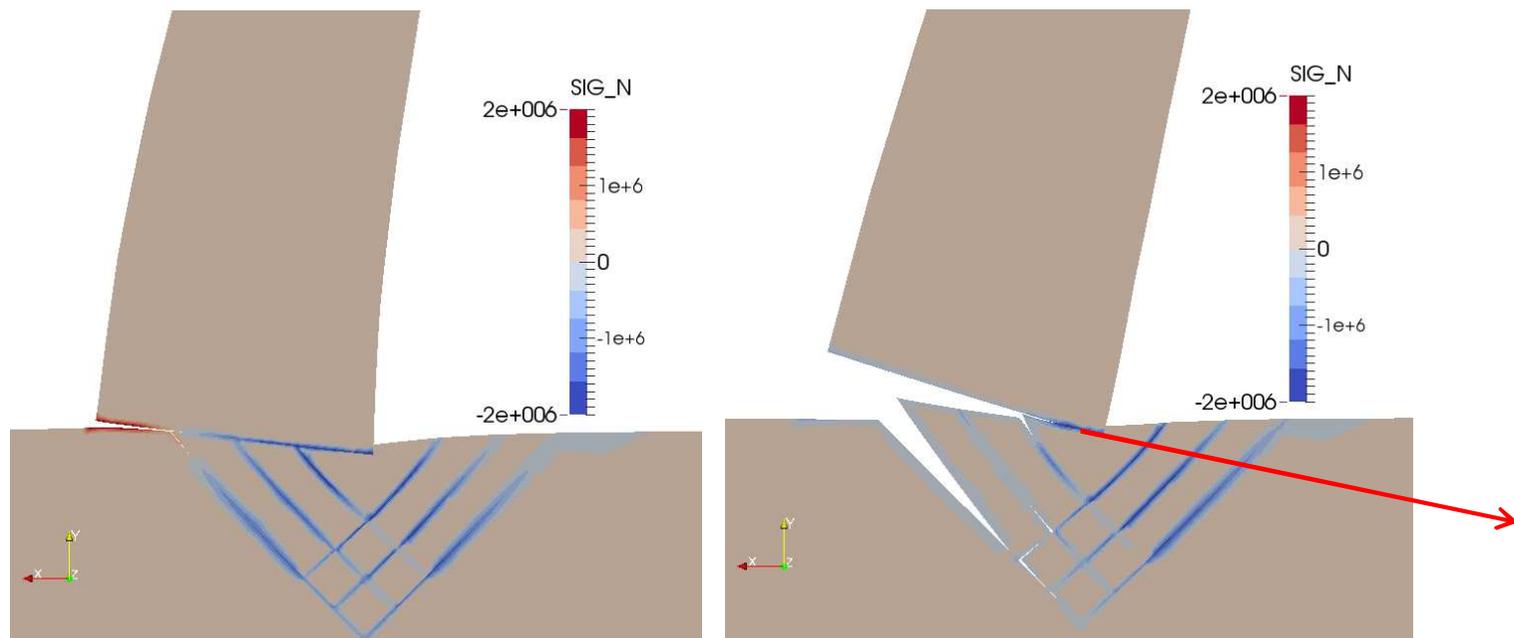
- Modélisation simple de la fracturation dans un premier temps
- Mise en évidence de l'ouverture de fissure, mais pas de glissement de blocs dans cette configuration

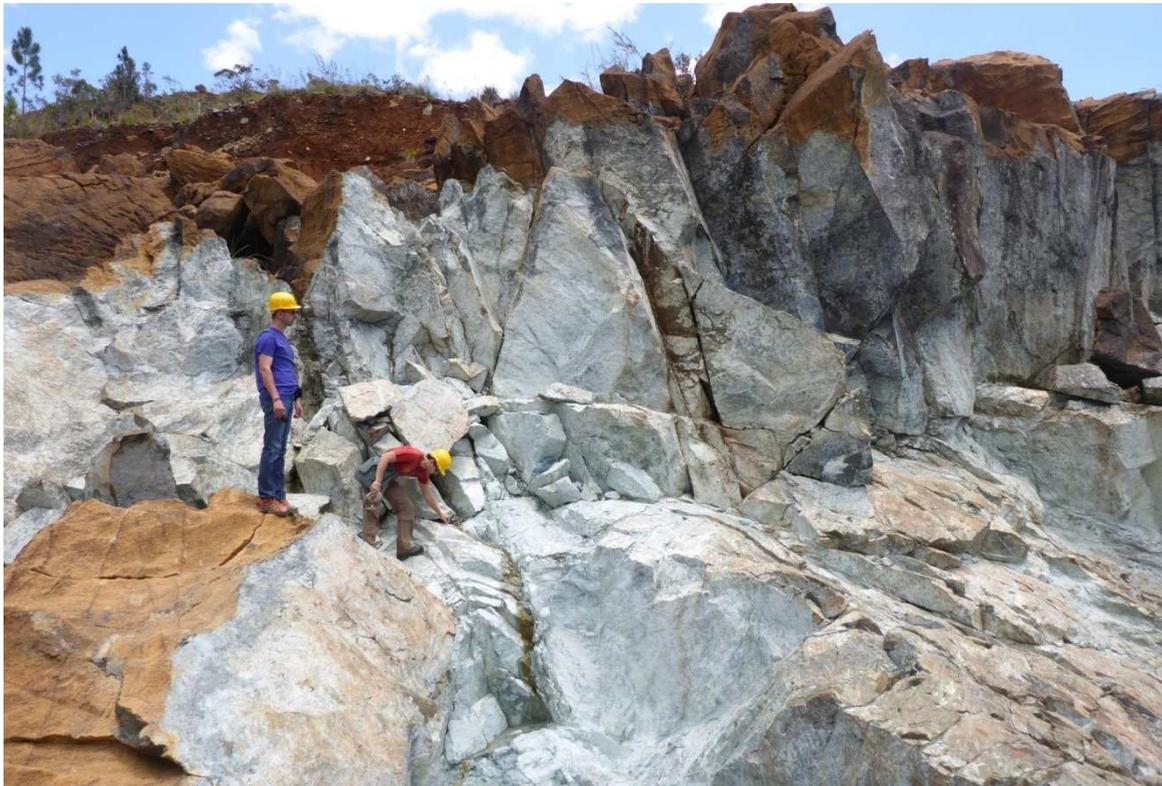
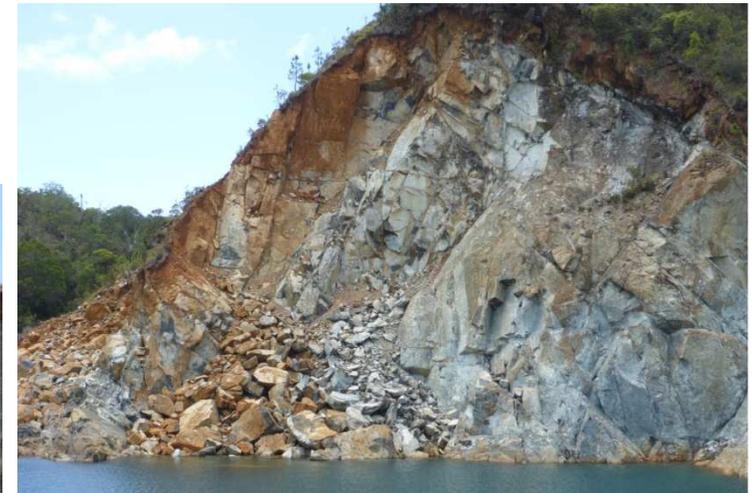
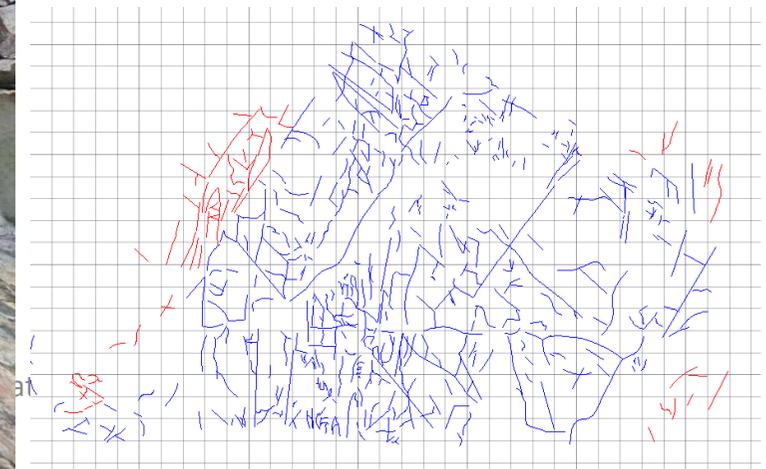
- Utilisation de l'imagerie pour la répartition statistique de l'espacement et de l'orientation des fractures
- Utilisation des observations in-situ pour la détermination de l'extension des fractures

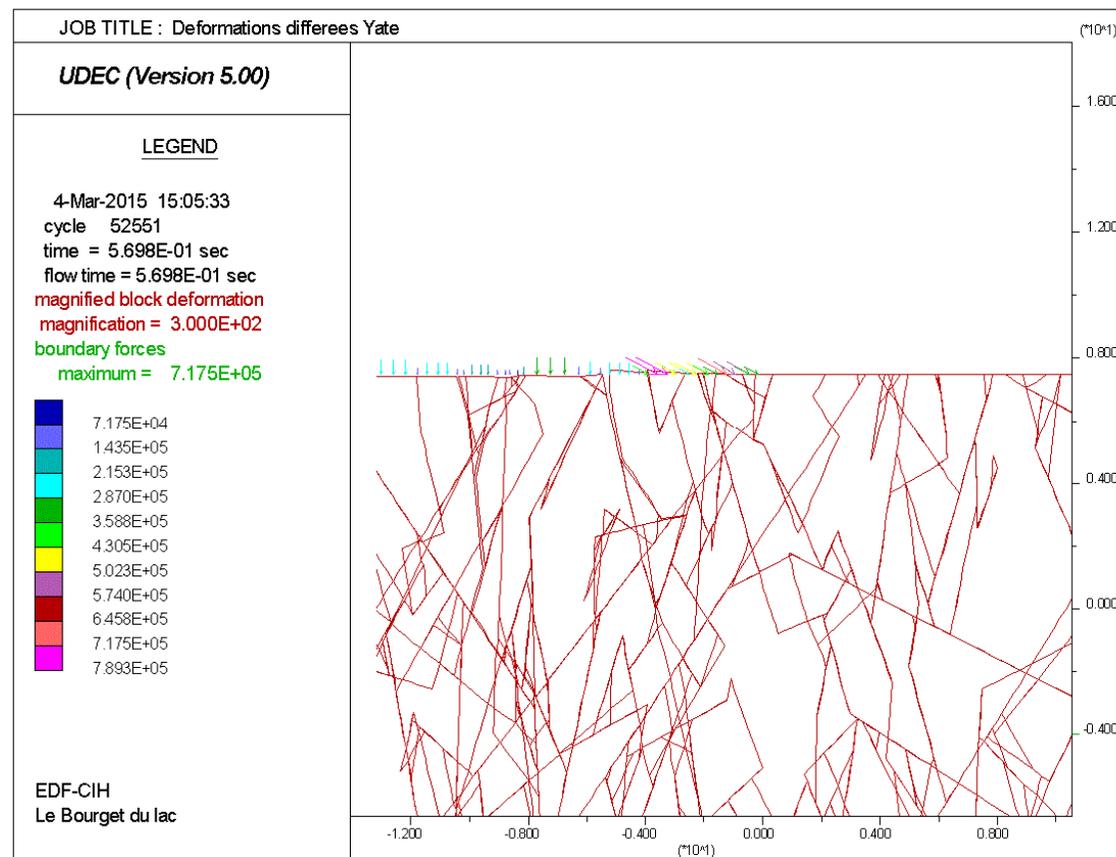
- Déformations de la fondation faisant apparaître une cinématique de réarrangement de blocs plausible

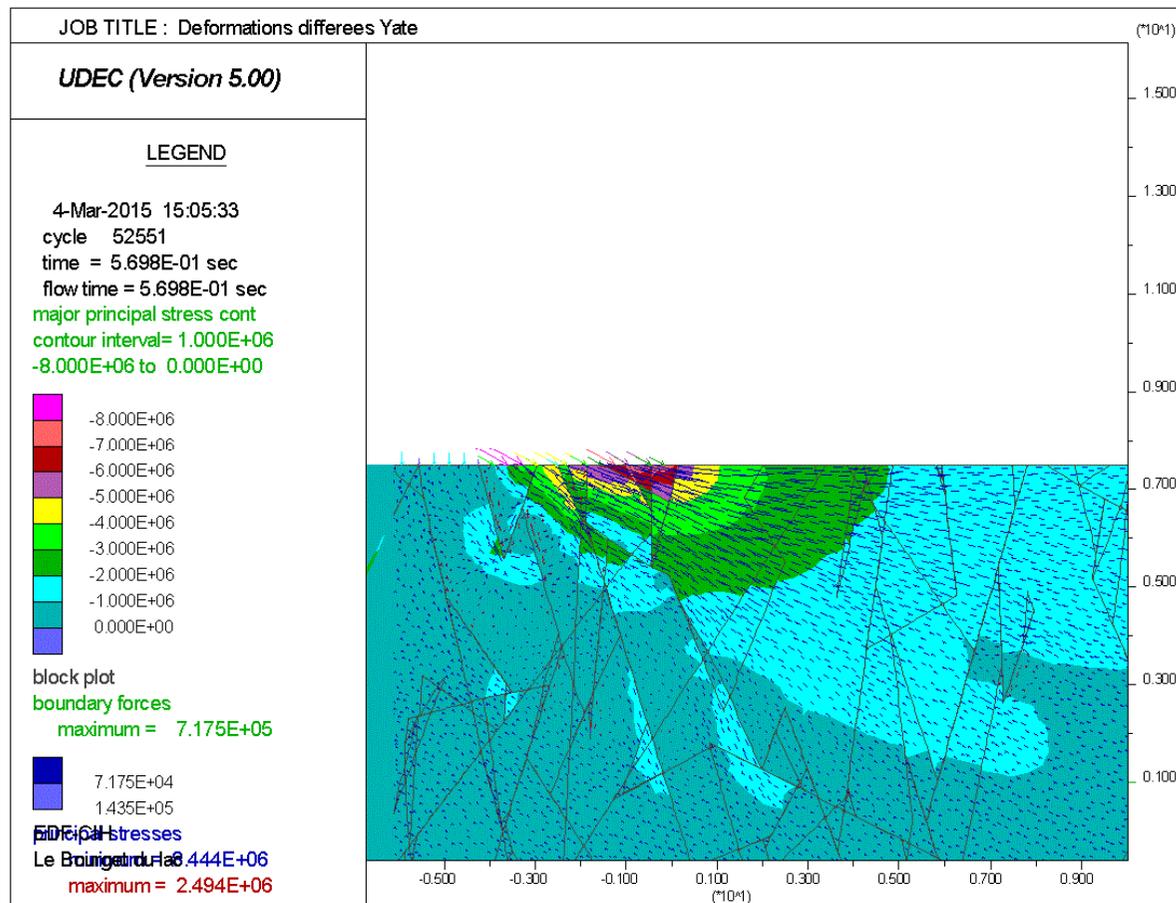
- Contraintes principales – reports de contraintes dans la fondation
