Risques, surveillance, pathologie et vieillesse des fondations de barrages

Auteurs: P. Bourgey, JP. Fabre (EDF-DTG)

Colloque CFBR – Fondations des Barrages
8 et 9 avril 2015 – Chambéry

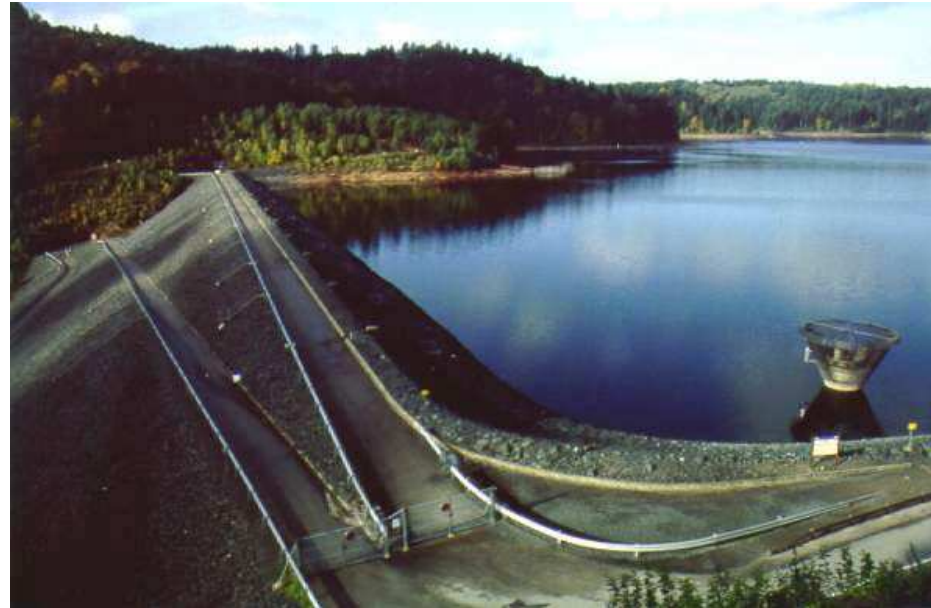
VIEUX PRE

■ Remblai zoné

- Hauteur sur TN : 69 m
- Longueur en crête : 330 m
- Épaisseur max. : 355 m
- RN : 386
- Construction : 1982 - 1985

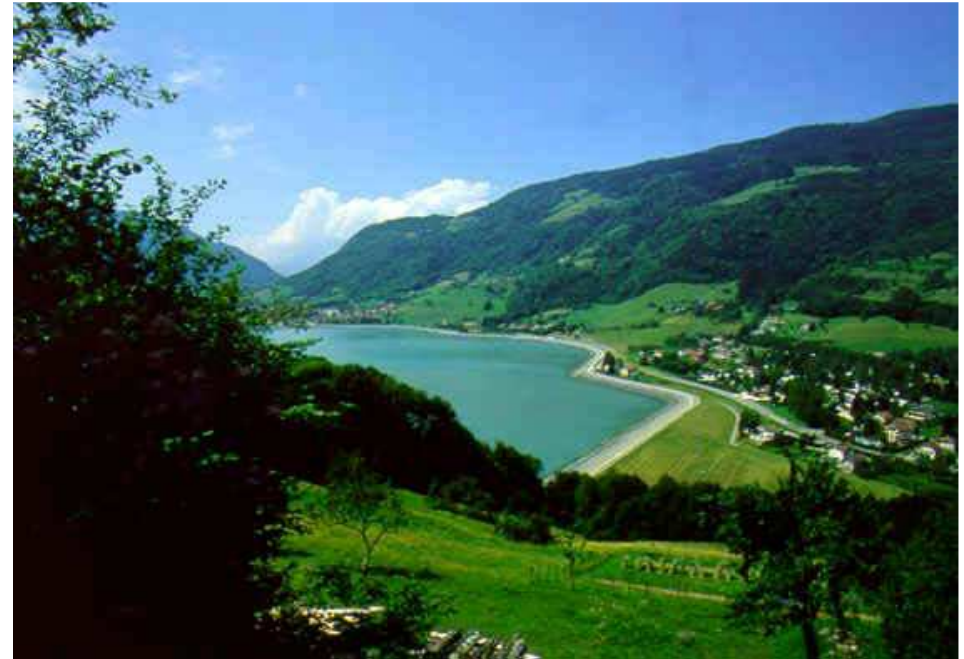
■ Fondation

- Le substratum en forme d'auge est constitué, en rive droite, de schistes noirs du lias et de calcaire marneux et marnes schisteuses du jurassique en rive gauche. Il est recouvert de dépôts fluvio-glaciaires jusqu'à la cote 450 m NGF environ (graviers, sables et argile) atteignant une épaisseur de quelques mètres en rive droite et 100 m dans l'axe de la dépression. Un remplissage lacustre (sable fin, argile, schiste et limons) recouvre ces dépôts sur 40 m d'épaisseur moyenne au-dessus des graviers.

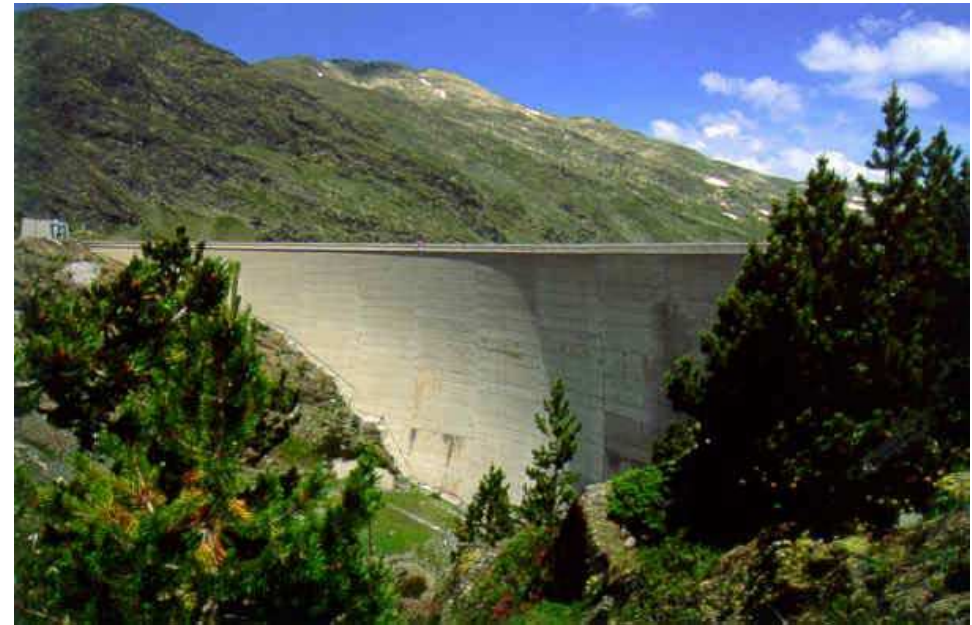
■ Voûte double courbure

- Hauteur sur TN : 42,5 m
- Longueur en crête : 176 m
- Épaisseur max. : 6 m
- RN : 2213
- Construction : 1957 – 1959

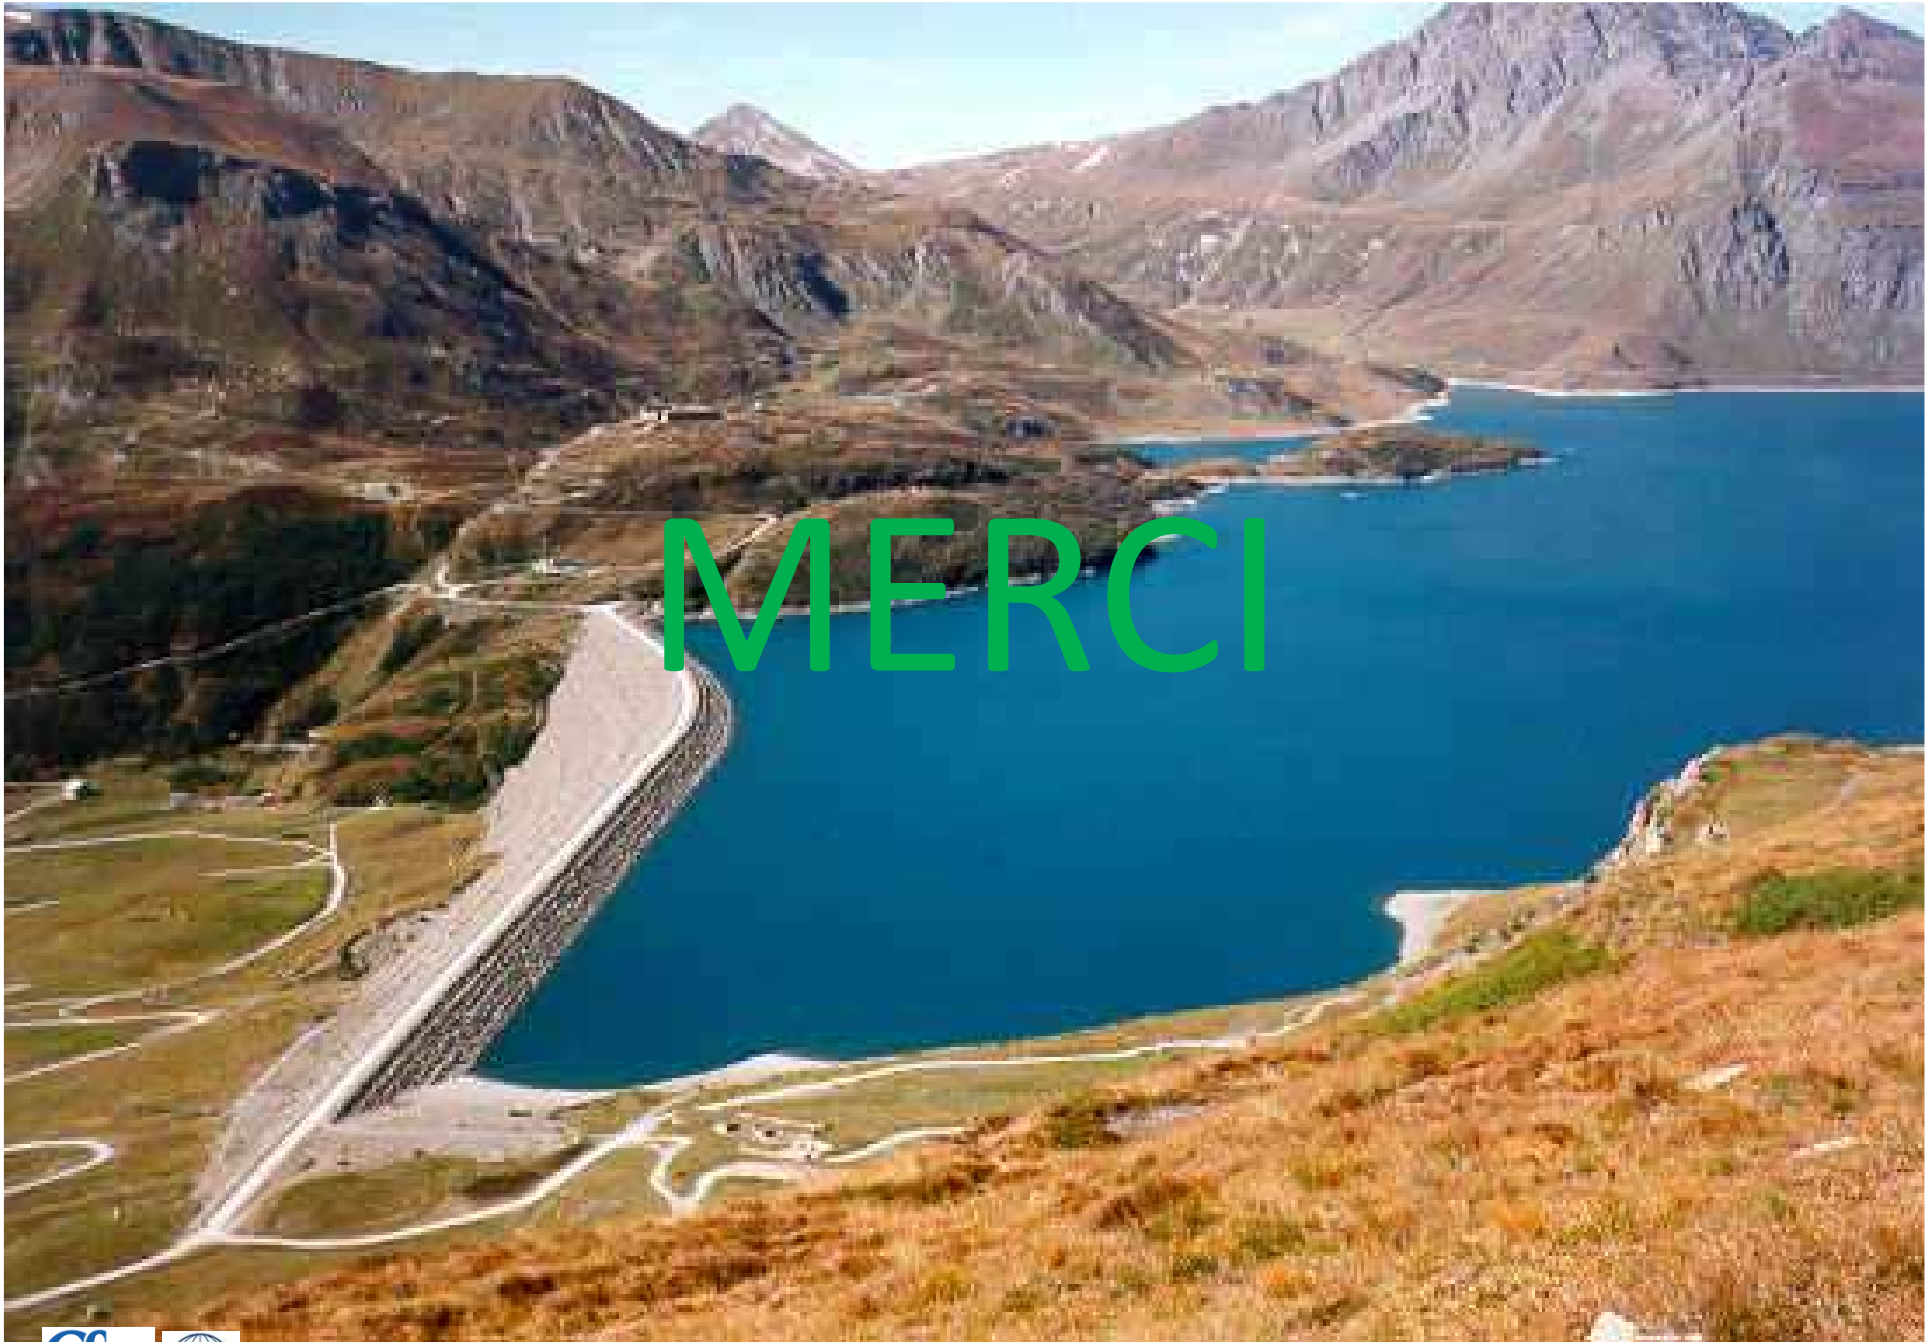
■ Observations

- À la mise en eau (1994 – 1995) : résurgences, affaissements localisés → piézomètres, fuites
- En août 1995 : résurgence dans le thalweg → drainage, piézomètres
- 1997 : résurgences et fontis à l'aval → puits de décompression en pied de digue C

■ Travaux de 2000 - 2001

- Réalisation en fondation d'un écran d'épaisseur minimum de 50 cm par recouvrement de colonnes de jet grouting

■ Comportement

- Depuis 2001 plus d'évolutions marquantes
