# BARRAGE DE MOREAU

CFBR – Journée des élèves

**Créer une réserve d'eau pour l'irrigation et secours AEP de 1 000 000 m<sup>3</sup> en Basse-Terre (Guadeloupe)**

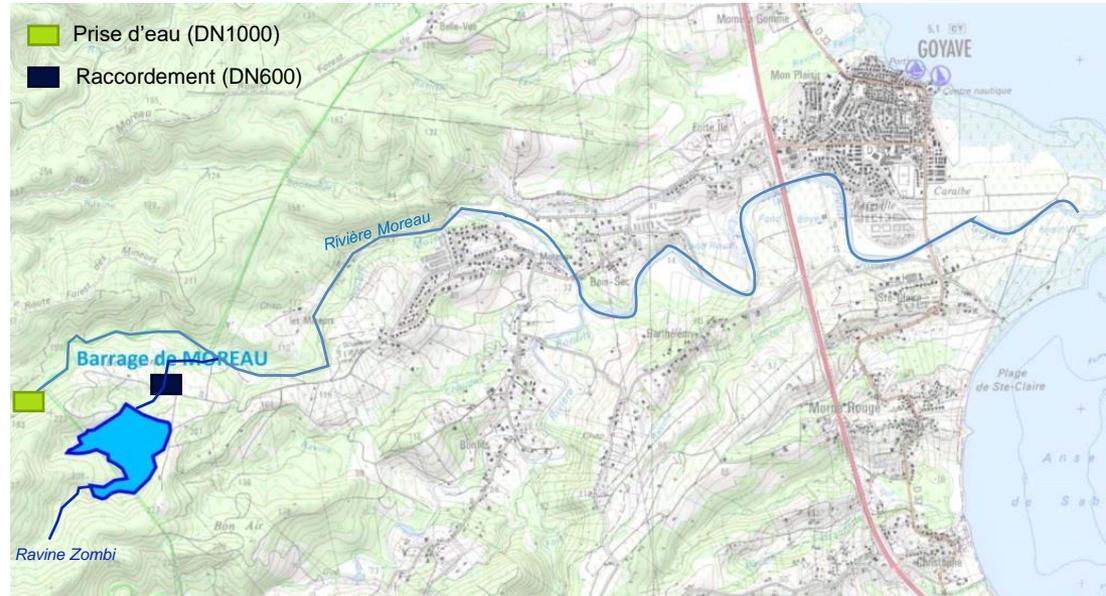
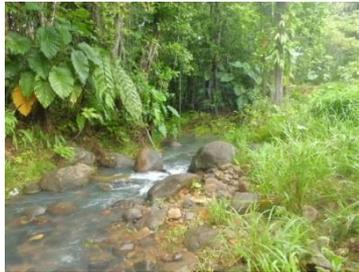
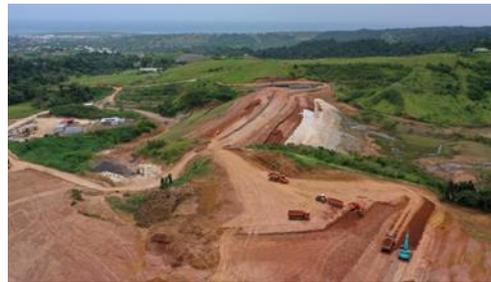
## LOCALISATION

### Commune de Goyave

⇒ **SUR LA RAVINE ZOMBI, AFFLUENT DE LA RIVIÈRE MOREAU**

⇒ **ALIMENTATION DU RÉSERVOIR**

Ravine Zombi et prise d'eau sur rivière Moreau

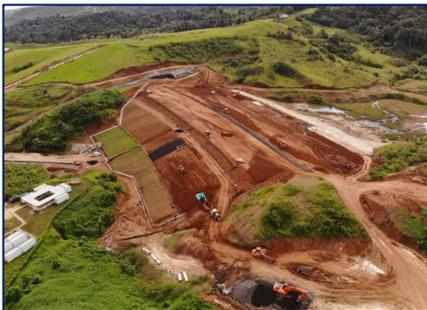
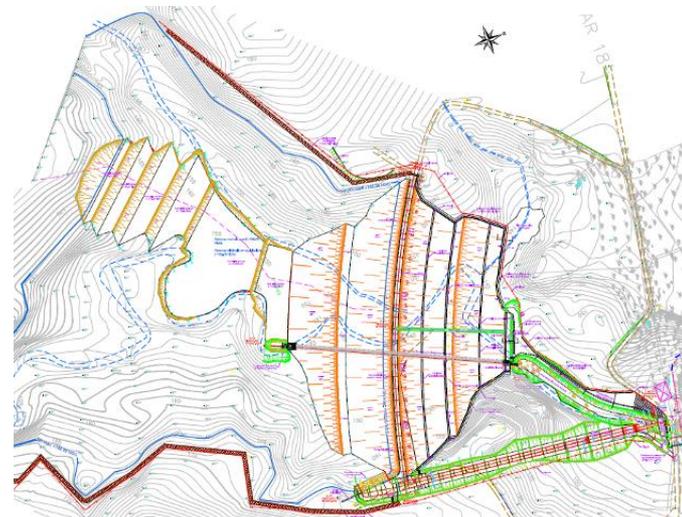
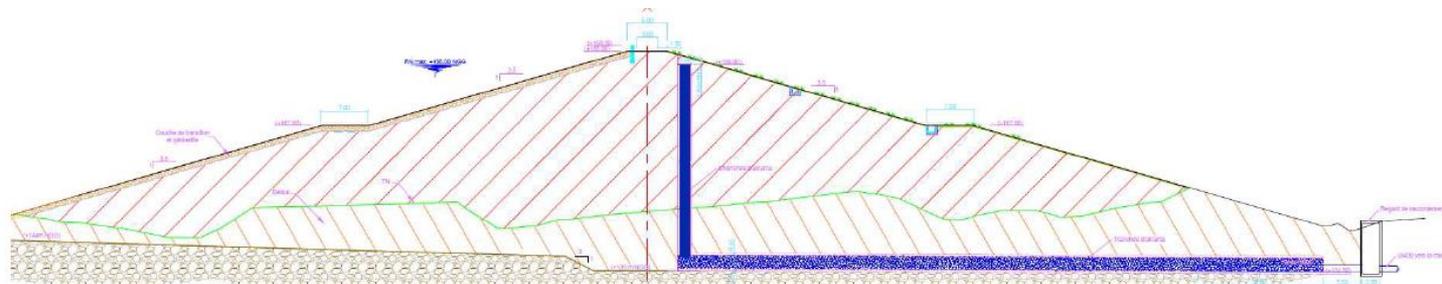
## LE BARRAGE

### Remblais homogène avec drain interne

- Remblais en lapillis
- Fondation : dépôts volcaniques anciens argilisés
- Cheminée et tapis drainant aval

- Hauteur / TN : 25 m, Longueur en crête : 255 m, Largeur : 6 m,
- Fruits des talus : 3.5 H / 1V avec une risberme
- Volume / surface de la retenue : 990 000 m<sup>3</sup> / 9,80 ha
- Volume des remblais : 550 000 m<sup>3</sup>
- Classe B

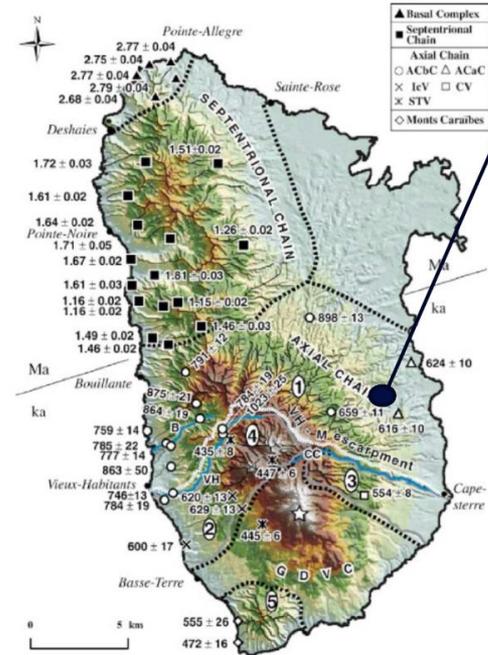
Projet du barrage Moreau

- Formations **volcaniques** de la Chaîne Axiale
- La formation la plus courante sur le site est composée de **lapillis**, formations argileuses rencontrés depuis le lit de la ravine Zombi jusqu'au sommet des deux rives (avec une coulée d'andésite localisée).
- Les couches constituent des dépôts d'âges différents.
- L'**allophane** est composée d'une importante fraction d'eau structurale qui s'évapore à 105°C mais pas à 50°C.
- L'**halloysite** appartient à la famille des kaolinites
- La **kaolinite** et l'**halloysite** sont des argiles relativement ordinaires qui proviennent, dans la plupart des cas, de l'**altération hydrothermale de dépôts volcaniques**.
- => Ce sont des matériaux très fréquents dans les pays tropicaux volcaniques dont la Guadeloupe fait partie.

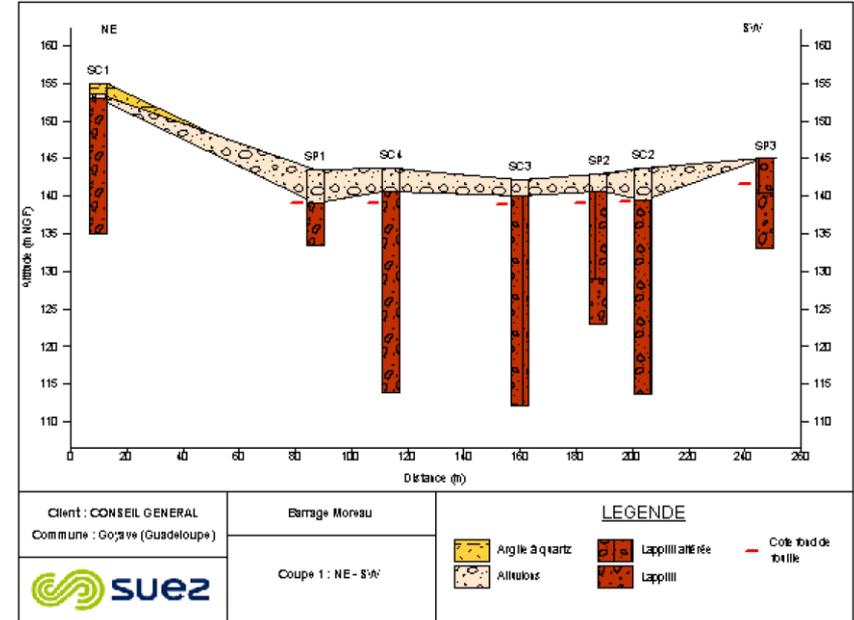
## La fondation du barrage :

- des **alluvions superficielles** identifiées en fond de vallée,
- une épaisseur de quelques mètres de **roche volcanique très altérée** (lapillis) et **saturée en eau**, du fait de la présence de la nappe phréatique en fond de vallée,
- Sous cette couche de roche très altérée, la roche tendre plus compacte.

D'un point de vue géologique, la structure de la roche est composée de plis, de joints, de veines qui augmentent localement la perméabilité généralement faible. Ces veines sont les **chemins privilégiés des écoulements**.

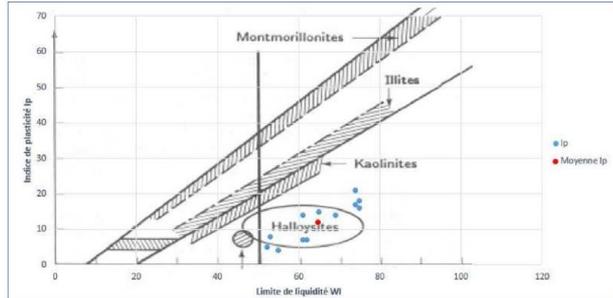
Abaque de plasticité de Casagrande

3% de teneur en eau, entre l'étuvage à 50°C et 105°C  
+ analyses chimiques => halloysite et non allophane

La kaolinite et l'halloysite sont de bons matériaux pour la construction d'un barrage :

- ❑ Argiles peu actives = peu sensibles au retrait et gonflement en présence d'eau,
- ❑ Moins plastiques que les allophanes
- ❑ Surface spécifique très élevée et une densité sèche faible
- ❑ Résistance au cisaillement (talus verticaux stables)

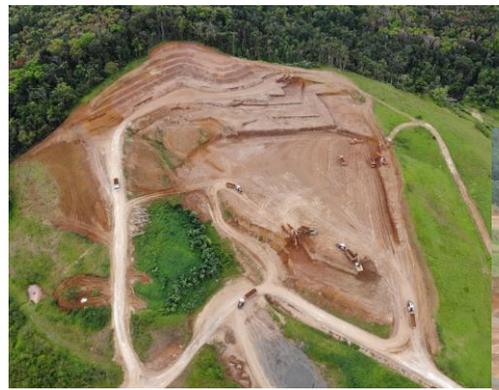
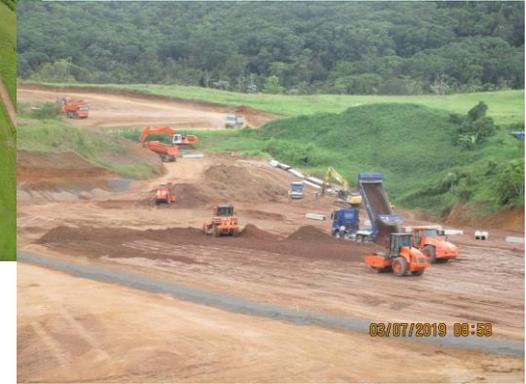
## Caractéristiques du remblai

Type sol (GTR)	A1-A2
IP	10 à 20
Masse volumique OPN	1,09 T/m <sup>3</sup>
Teneur en eau OPN / naturelle	50,8% / 45-60%
Perméabilité	Noyau $5.10^{-8}$ m/s Recharges $7,5.10^{-8}$ m/s
Angle de frottement $\phi'$	30°
Cohésion $c'$	5 kPa
Indice des vides $e$	1.73

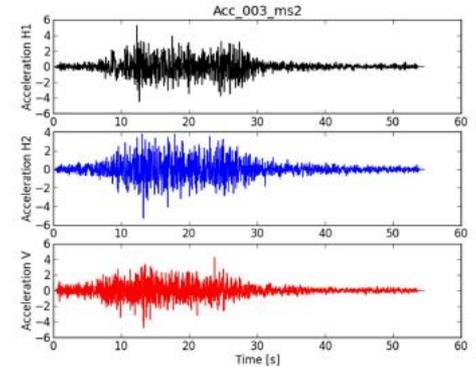
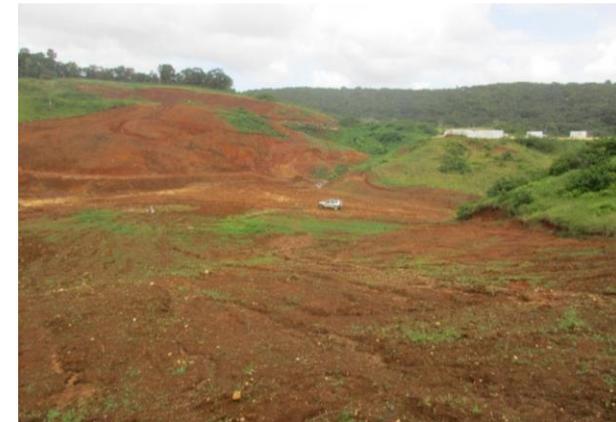
- Aléa de l'étude régional : 0,52 g horizontal et 0,45 vertical, sur 15 à 50 s
- Calculs ITASCA (2016) : instabilité du barrage dans l'hypothèse où les matériaux de fondation du modèle sont conformes à la réalité.
- Face au décalage entre les valeurs caractéristiques des matériaux retenues et l'examen visuel des matériaux sur site, il a été décidé d'approfondir la connaissance de la fondation.
- Réalisation de tranchées en janvier et février 2016 dans la fondation superficielle pour analyser les matériaux traversés.
  - ⇒ Sélectionner de manière expérimentale un niveau de fondation souhaitable
  - ⇒ Prélever des échantillons du rocher sous la fondation (essais labo)
- Par ailleurs, une campagne sismique complémentaire a été effectuée par GEOTER en mars 2016 (géophysique).

**But : Bonne compréhension rhéologique des matériaux**

**Fixation du plan d'excavation pour la fondation du barrage**

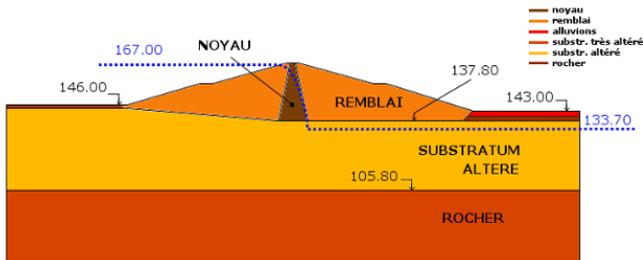
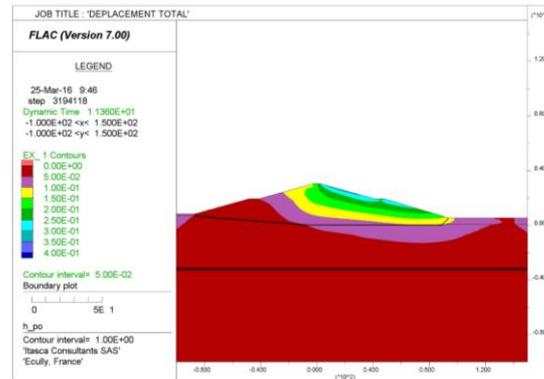
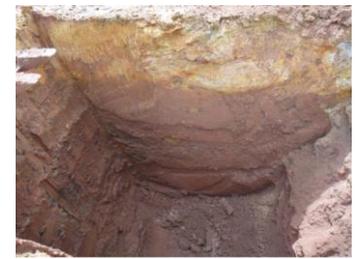
- Rocher de fondation d'origine volcanique dont le comportement ressemble à celui de certaines roches latéritiques.
- Limite assez nette (sondages à la pelle + profils sismiques) entre la roche très altérée et le substratum altéré apte à assier le barrage.
- Une fois retirés les alluvions ou colluvions et la partie superficielle très altérée, la roche est tendre et compacte. Elle constitue une bonne fondation pour un barrage de 30 m de haut.
- Calculs révisés par ITASCA : au SES, **le barrage se comporte de manière acceptable.**

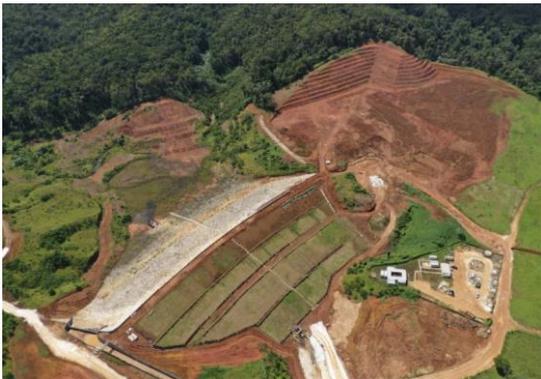
Mai 2021

- ❑ Constat d'achèvement des travaux établi en novembre 2020 (avec réserves)
- ❑ Mise en eau : Automne 2021
