Barrage de Malarce

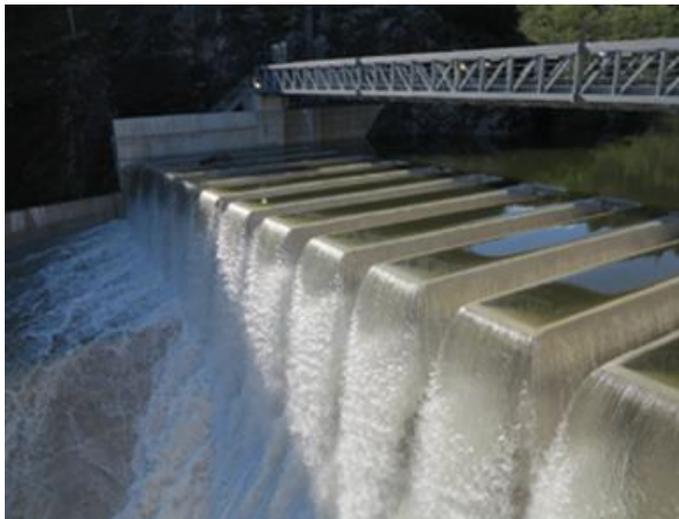
© Photo EDF 1^{er} déversement du PKW en 2013

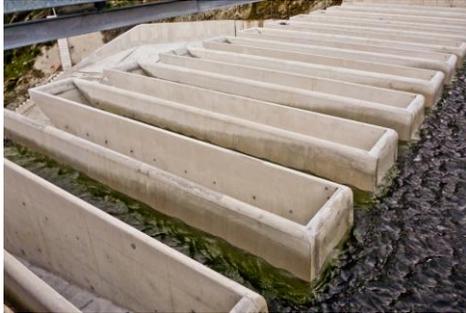
© Photo EDF PKWeir
