Vidange 2016 de Bious : Travaux et suivi environnemental

Jean-Charles Mazières & Yann Fournié

Symposium du CFBR du 26 janvier 2017 à Chambéry

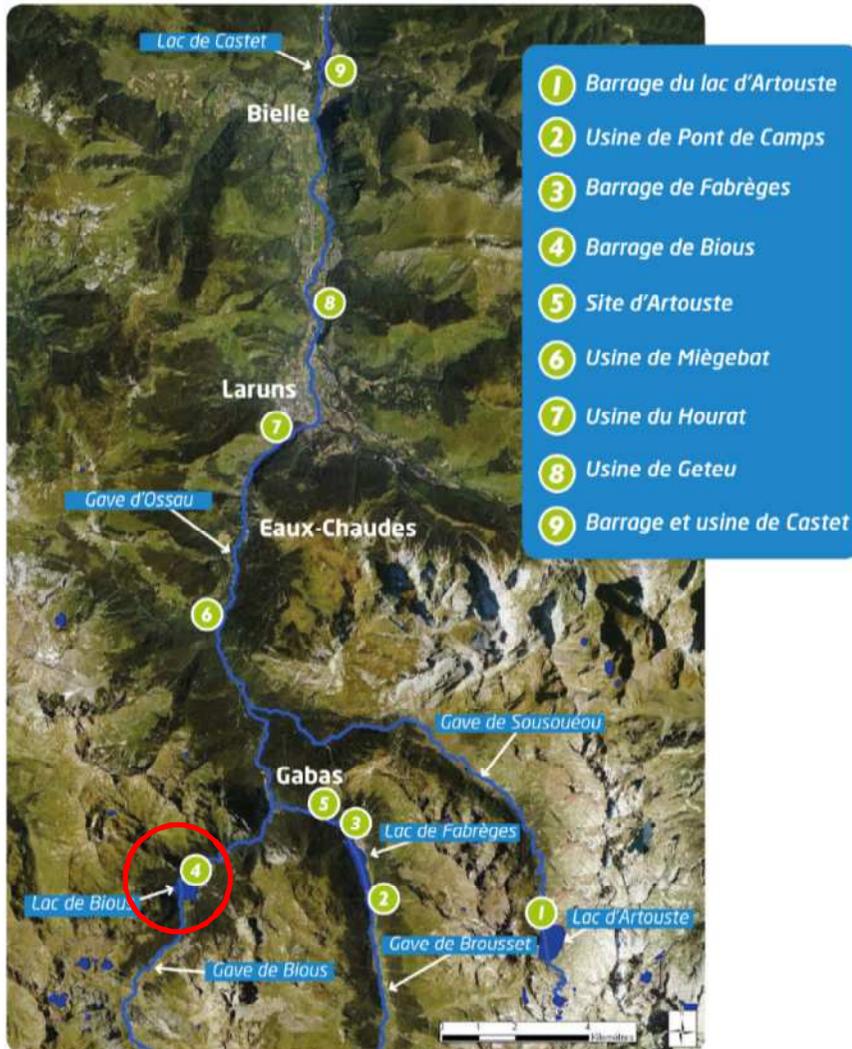
▪ Lac de Bioussan Artigues

Commune de Laruns
(Pyrénées-Atlantiques)

- Réservoir amont de la vallée d'Ossau
- Zone Natura 2000, ZNIEFF type 2, ZICO
- Parc National des Pyrénées (rive droite)
- Gave de Bioussan :

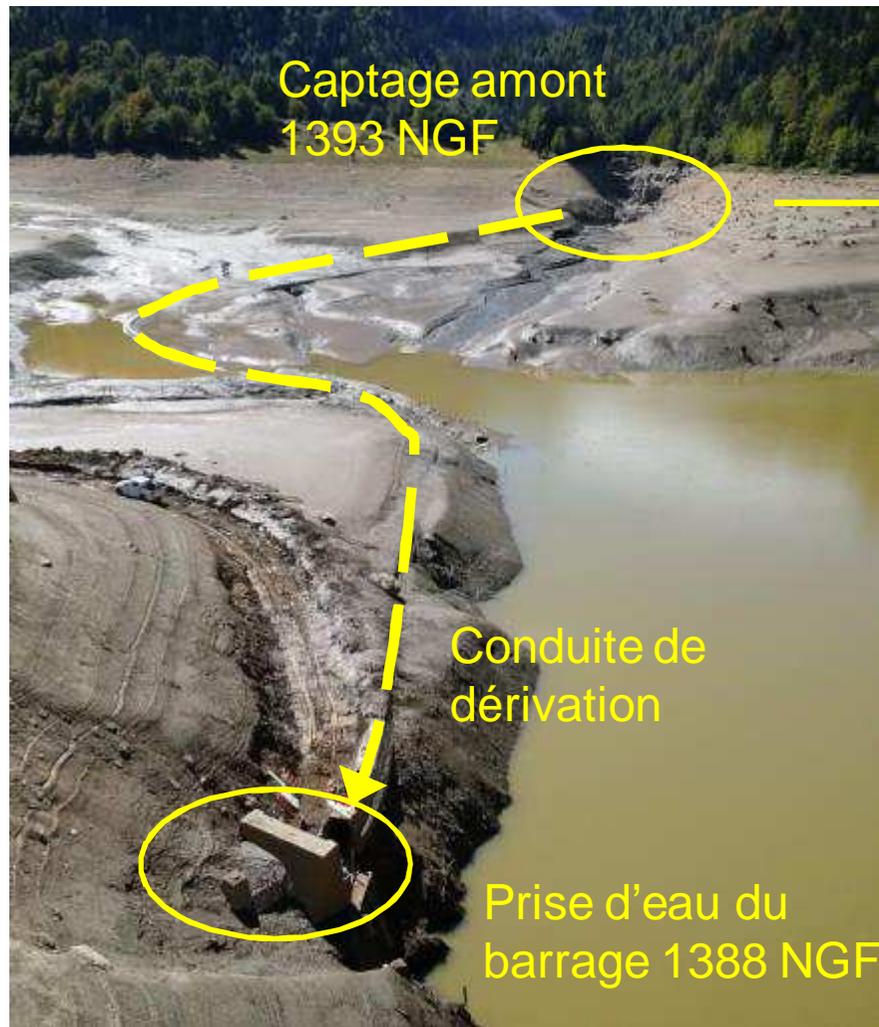
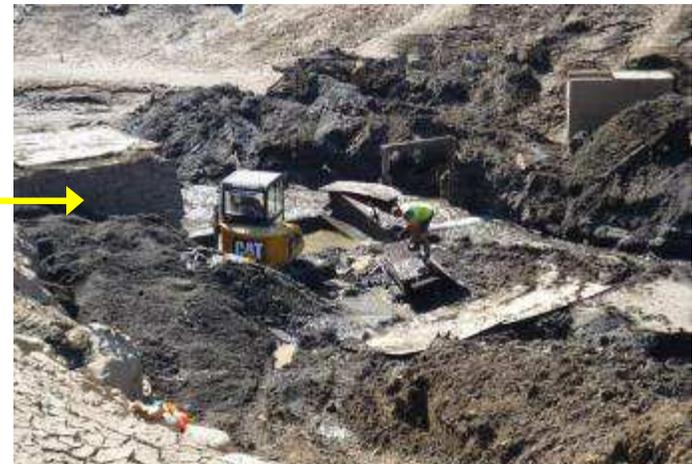
Avant / après travaux

- Remise en état des ouvrages de dérivation existants dans la retenue

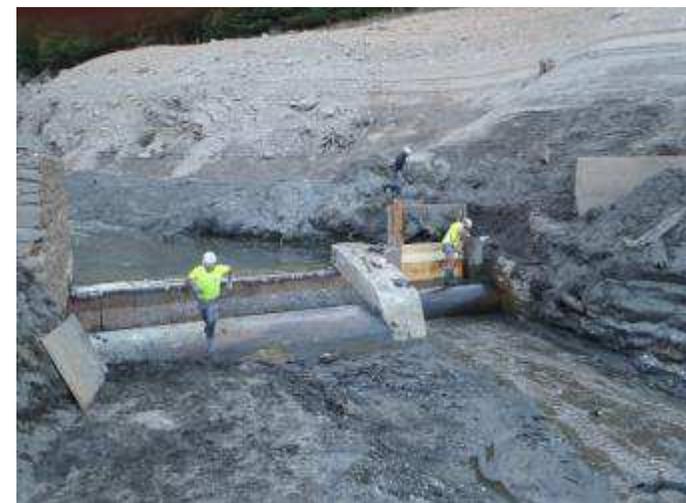
- **Création de dispositifs temporaires de dérivation du chemin d'eau pour :**

- Limiter le transport sédimentaire dans la retenue
- Dilution et rinçage du TCC

450m de canalisation (conduite rigide Ø500 sur 80 m de dénivelé ~ 300l/s)

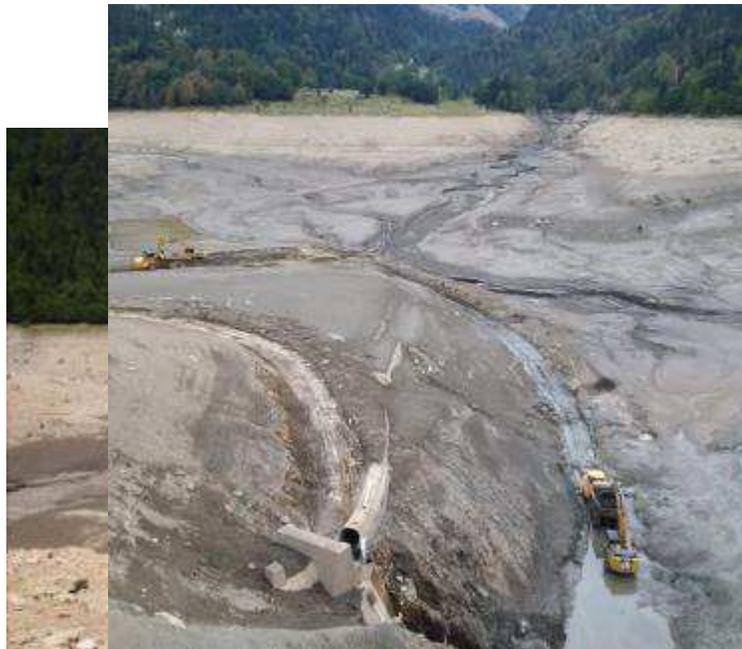
de la retenue (tranche morte)

- **Curage mécanique partiel en amont du parement du barrage pour :**
 - Dégravement de l'entonnement de l'organe de vidange et l'amont de la conduite de vidange
 - Extraction des sédiments de la retenue (inférieurs à 2000 m³). Stockage pour essorage dans l'assiette de la retenue puis évacuation pour épandage sur terrain agricole à l'aval.

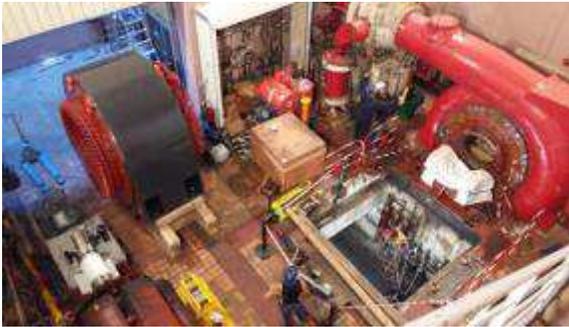
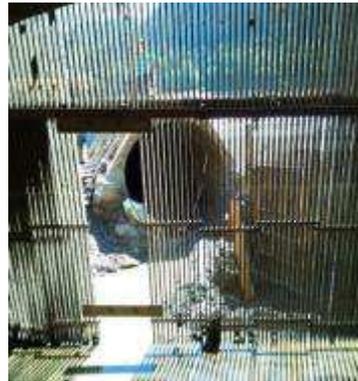
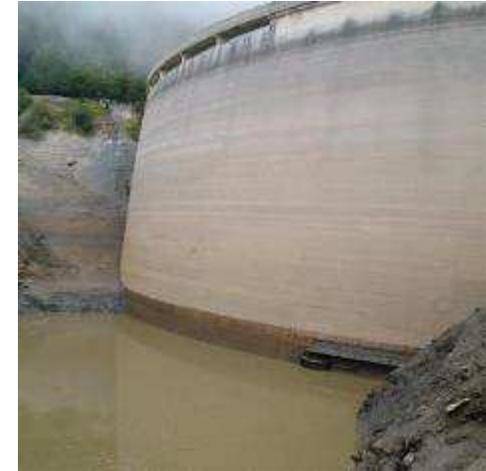
- Examen technique complet des ouvrages noyés et parements du barrage
- Visites et expertises des conduits, galeries, grilles ...

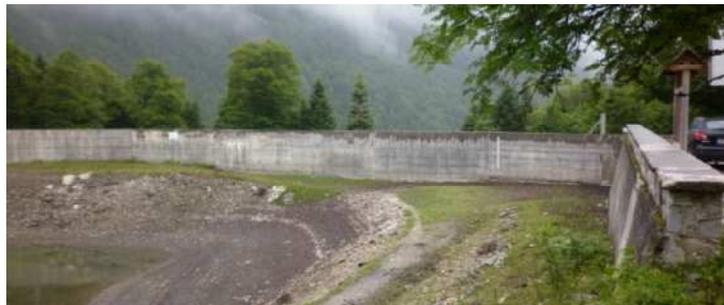
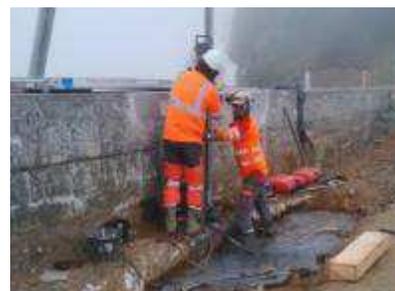
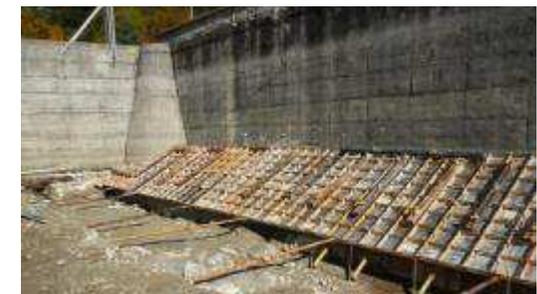
- Rénovation du groupe de production 14MW (alternateur)
- Travaux installation câbles énergie BT et liaison TC/TS en galerie
- Reconnaissances et confortement de la digue de Bious (en rive droite)

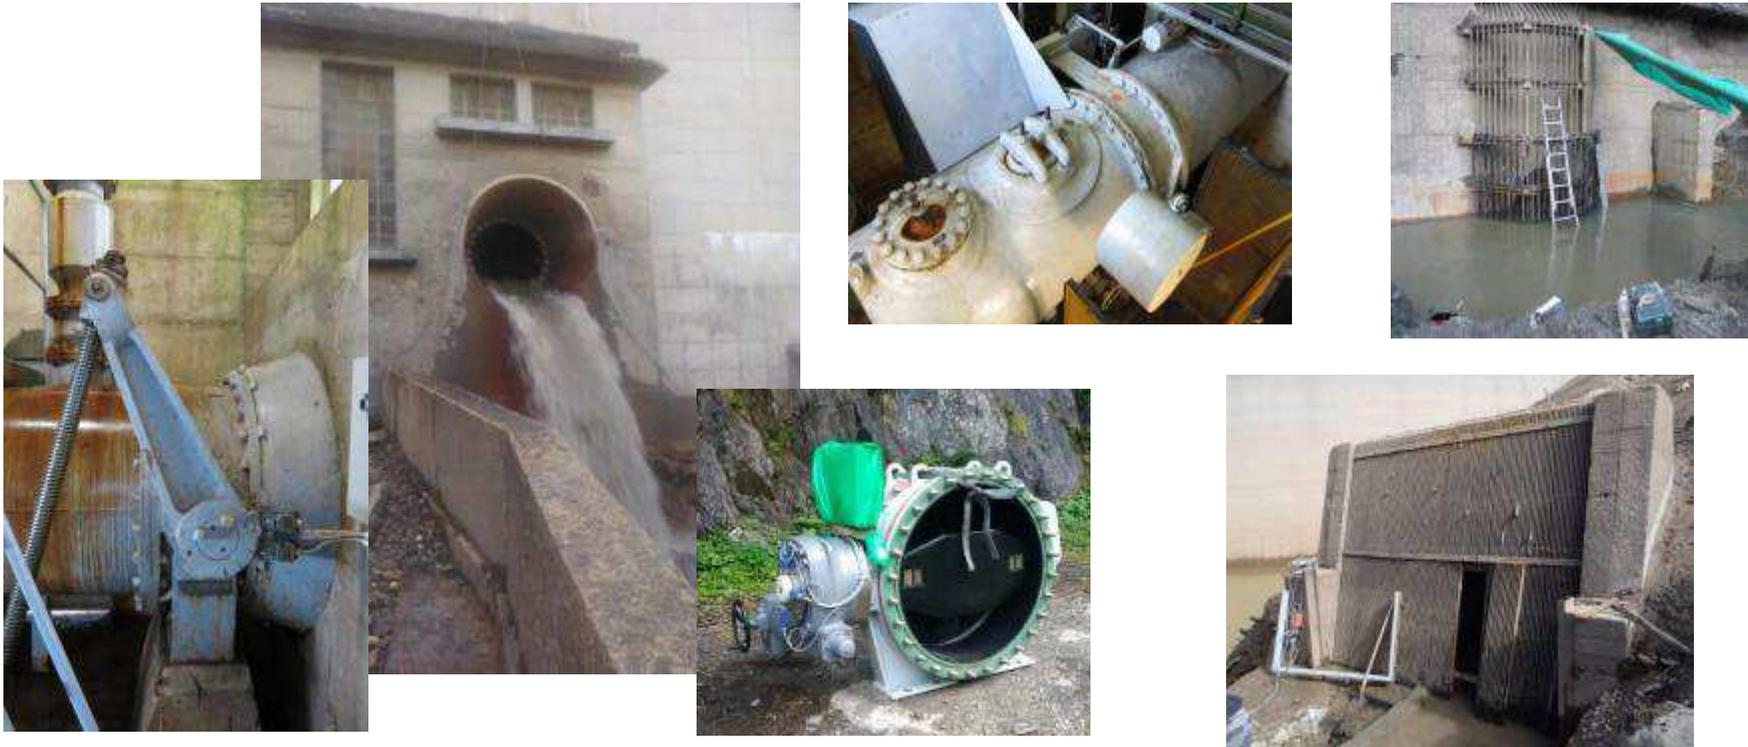
- **Entretien courant et grosses réparations dont :**
 - Remplacement de la vanne de vidange ($\varnothing 1000\text{mm}$)
 - Remplacement de la vanne de tête de la conduite d'amenée ($\varnothing 1200\text{mm}$)
 - Remise en état de la prise d'eau et réparation barreaux cage à écureuil

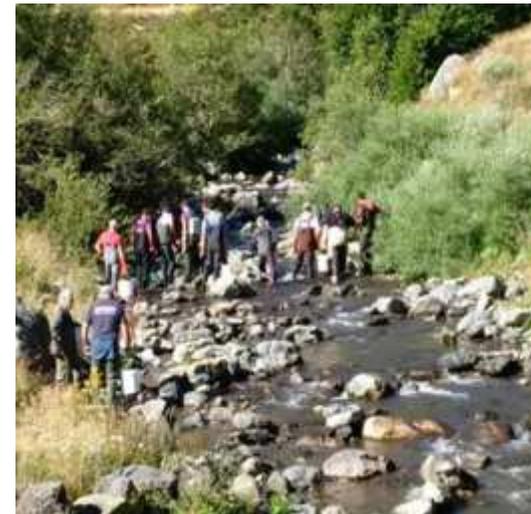
- **Sauvegarde de la faune piscicole (parade)**
Récupération d'une partie du cheptel par pêche électrique et remise à l'eau sur site à proximité.
- **Mise en œuvre de 4 batardeaux de paille**
- **Conduite de dérivation pour dilution / rinçage (300 l/s)**

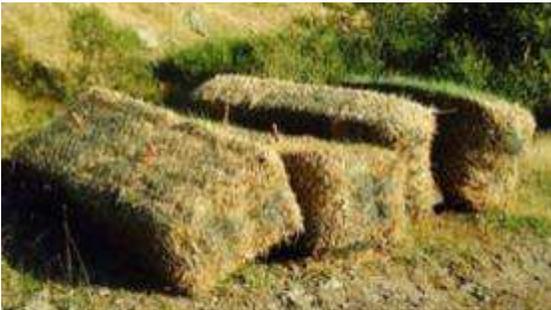
- **Décantation** des sédiments grossiers
fractions $> 125 \mu\text{m}$ / sables fins; collecte $> 95 \%$
- **Filtration** d'une partie des particules fines
fractions $< 125 \mu\text{m}$ / sables très fins; collecte $< 70 \%$
- **Taux de collecte moyen $> 80 \%$**

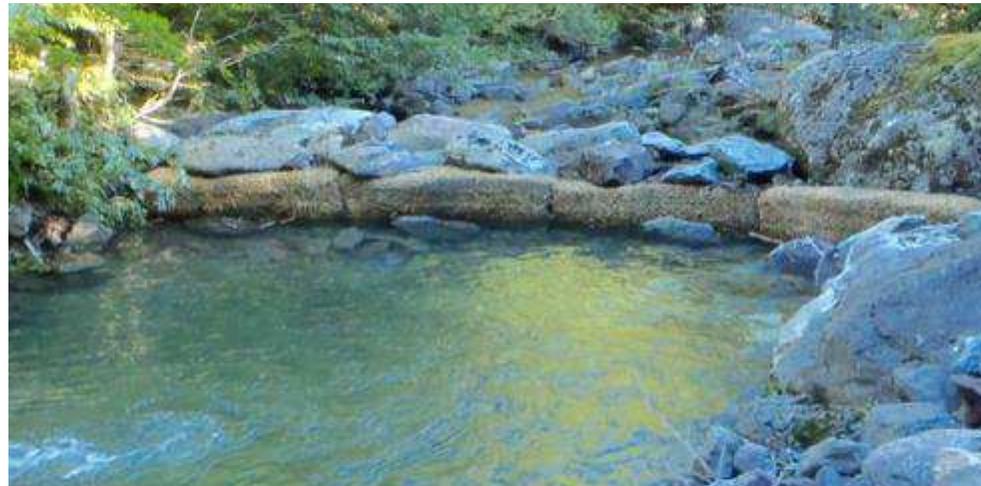
Sable très grossier	1 à 2 mm
Sable grossier	0,5 à 1 mm
Sable moyen	0,25 à 0,5 mm
Sable fin	125 à 250 μm
Sable très fin	63 à 125 μm
Silt	4 à 63 μm
Précolloïdes	0,12 à 4 μm
Colloïdes	$< 0,12 \mu\text{m}$

(à après la classification de MIGNIOT)

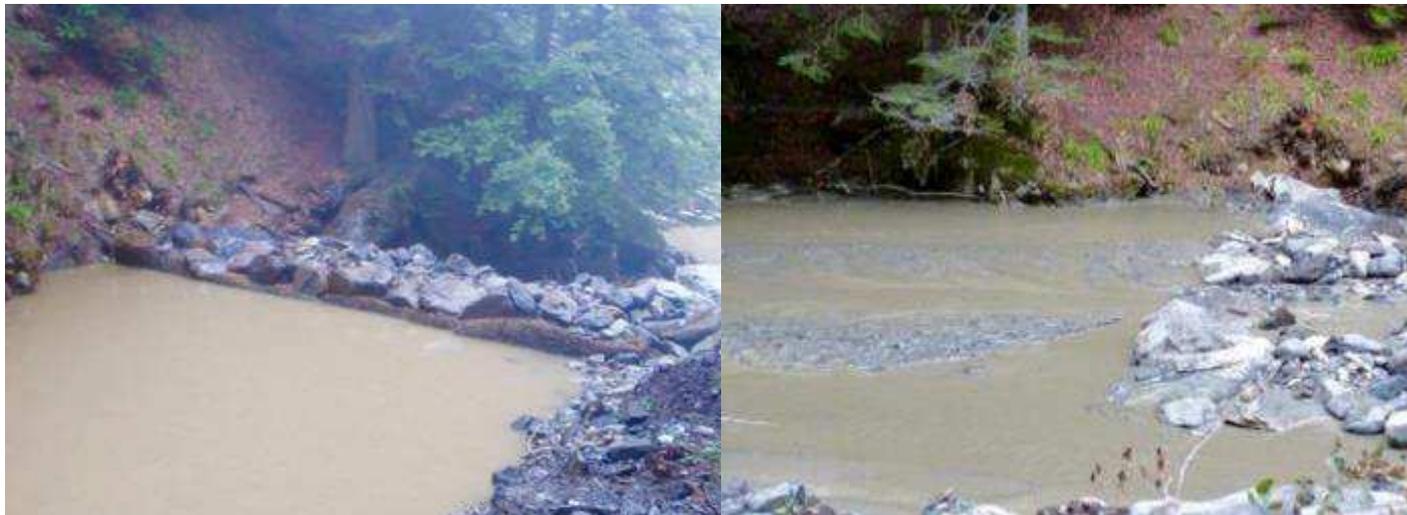
■ Comparaison des éléments de vidange 2006 / 2016

Paramètres vidanges	2006	2016
durée abaissement (heure)	30	103 *
débit moyen transitant (m3/s)	3	1
[MES] en mg/l (hors culot)	98	> 50
[MES] en mg/l (passage culot)	7471	> 100
bilan sédimentaire (tonne)	580	107**

* gradient d'abaissement moyen
10 cm/h

** dont 90 tonnes piégés
dans les batardeaux

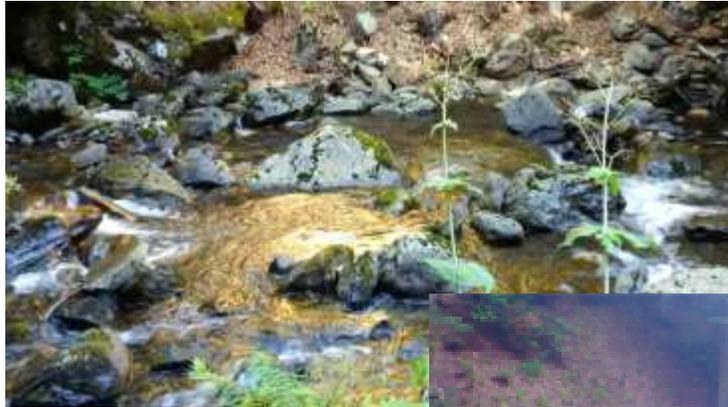
Avant

Les batardeaux en paille ont répondu au besoin de collecte des sédiments de façon simple , efficace , peu onéreuse
