Barrage de l'One (31) – Cas d'étude d'analyse de risque pour un barrage voûte torrentiel

One's dam (31) – Risk analysis case study for a torrential arch dam

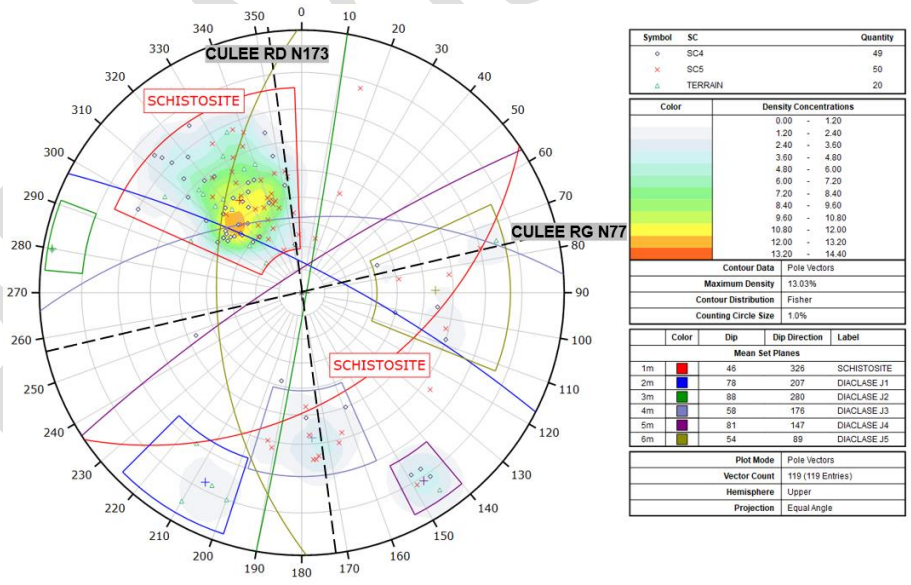
Figure 5 : Levés structuraux ISL ensemble du site + données OPTV (Canevas de Schmidt, hémisphère supérieur) – ISL - étude de stabilité du barrage voute de l'One (2023-2024)

La campagne de reconnaissance et de qualification du massif rocheux en rive droite est réalisée par la société Hydrogéotechnique SUD OUEST en juillet 2023, pilotée par ISL qui en a réalisé le cahier des charges sous les recommandations des gestionnaires. Les différents relevés des discontinuités par vidéo en forage sont complétés des levées à l'affleurement réalisées par ISL (cf. Figure 5). Des essais mécaniques sont réalisés sur les prélèvements, en particulier des essais sur joints.

Le rapport d'analyses des reconnaissances permet alors de fournir les hypothèses à considérer pour l'étude de stabilité relativement au massif rocheux d'appui. Ainsi, ISL propose donc (cf.[14]), se basant sur les résultats factuels, que « *Le massif schisteux constituant la fondation de la culée est globalement modérément à légèrement altéré (MW/SW) avec des passées décomprimées (faibles RQD). Il comporte de nombreux plans de schistosité, le plus souvent oxydés et ponctuellement ouverts (témoins de circulation d'eau), avec présence de stries (témoins hérités de l'activité tectonique régionale).* ».

Préalablement aux résultats de la modélisation menée par ISL et permettant d'obtenir les efforts sollicitant la fondation, il est indiqué que « *Les nouvelles reconnaissances effectuées en 2023 confirment que les plans de schistosité peuvent constituer un plan de glissement potentiel sous la culée rive droite compte tenu de leur orientation et de leurs caractéristiques géomécaniques réduites. Les études de stabilité doivent tenir compte de cette famille de discontinuités dans l'analyse des conditions d'appui en rive droite. La stabilité est donc en grande partie régie par les caractéristiques mécaniques de ces discontinuités naturelles : un plan de glissement pourrait se créer à quelques mètres sous les redans de la culée selon la schistosité. Néanmoins, le déplacement de la culée et d'une partie de sa fondation nécessiterait également une rupture de la masse rocheuse sur les parties basses et latérales de la zone de glissement* ».

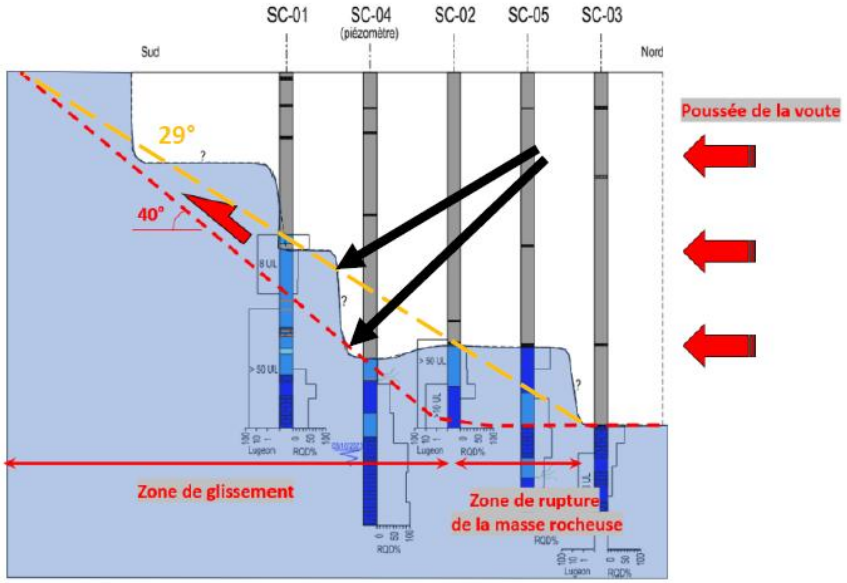
Figure 6 : Définition des 2 plans de modélisation rive droite (en jaune le contact culée/fondation, en rouge le « plan de glissement » potentiel) - – ISL - étude de stabilité du barrage voute de l'One (2023-2024)

Il est fourni en conclusion un modèle géomécanique du massif rocheux, présentant d'une part des caractéristiques relatives au plan de discontinuité principale (la schistosité), et d'autre part les caractéristiques de la matrice rocheuse. Les caractéristiques de cisaillement sur joints sont fournies en fourchette de valeur. Au regard de cette caractérisation, il est fait le choix par ISL de proposer en modélisation deux plans préférentiels (cf. Figure 6) qui reprendront respectivement le plan moyen d'appui de la fondation (pendage à 29°) et le « plan de glissement » mentionnés plus haut (40°). Chaque plan se verra affecté des caractéristiques mécaniques issues de l'interprétation des essais.

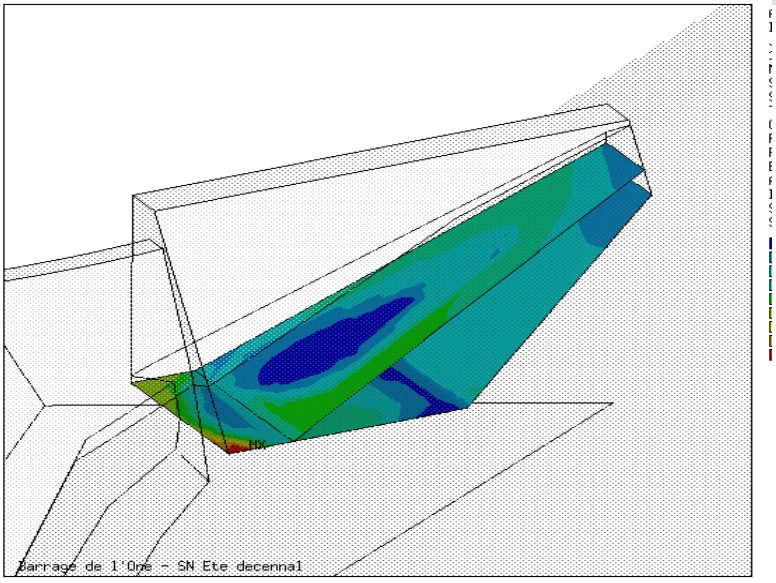
Figure 7 : étude de sensibilité sur l'ouverture des joints, déplacement à l'interface culée/fondation pour le cas critique ISL - étude de stabilité du barrage voute de l'One (2023-2024)

- La seule situation où le facteur de sécurité atteint 1 (comprenant le coefficient de sécurité partiel de 1,5) est la situation « normale : RN – envasement courant – été décennal » ;
- Pour cette situation, il n'y a pas de glissement d'ensemble sur le plan de schistosité (facteur de sécurité de 1,3) ; le glissement critique reste sur le plan passant par les redans.

La modélisation (cf. Figure 7) montre que le glissement prévu ne dépasse pas 1,7 mm en pic ponctuel. La culée retrouve un nouvel équilibre à la suite de ce glissement, après le relâchement d'une partie de la poussée d'origine thermique de la situation.

En regard des recommandations du CFBR (cf.[13], §6.2.2), ce « glissement » a été jugé comme acceptable par ISL. Néanmoins, l'hypothèse centrale de cette conclusion favorable (ouverture initiale des joints entre plots) reste à confirmer et ISL recommande logiquement d'ausculter les joints afin de permettre de connaître leur état d'ouverture réel et leur variation. Ce sont ces calculs et ces préconisations qui seront soumis aux services instructeurs en vue de décider de l'avenir du barrage de l'One.

Cette nouvelle étude de stabilité et ses conclusions ont été partagées récemment aux services instructeurs en novembre 2024. Elle recommande de moderniser le suivi de l'auscultation, de mettre en place une télétransmission des données connectée aux dispositifs existants et une auscultation du joint entre la culée en rive droite et la voûte en équipant le joint en fissuromètres. Les conclusions et préconisations de l'étude ont reçu un accueil satisfaisant des services instructeurs dans leur globalité. Les gestionnaires du barrage de l'One se sont engagés auprès des services à renforcer courant 2025 l'instrumentation en étudiant la faisabilité d'instrumentation du barrage comme précisé ci-avant.
