# RETOUR D'EXPERIENCE DE PAROIS D'ETANCHEITE DE BARRAGES EN REMBLAI ET DE LEURS FONDATIONS

Symposium du CFBR du 29 janvier 2015 à Grenoble (ENSE3)

# ECHANTILLON DE PAROIS D'ETANCHEITE ET GROUPE DE TRAVAIL

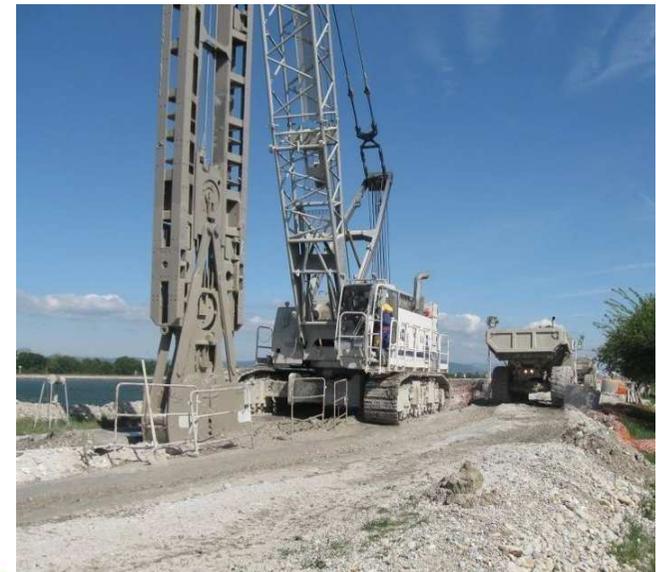
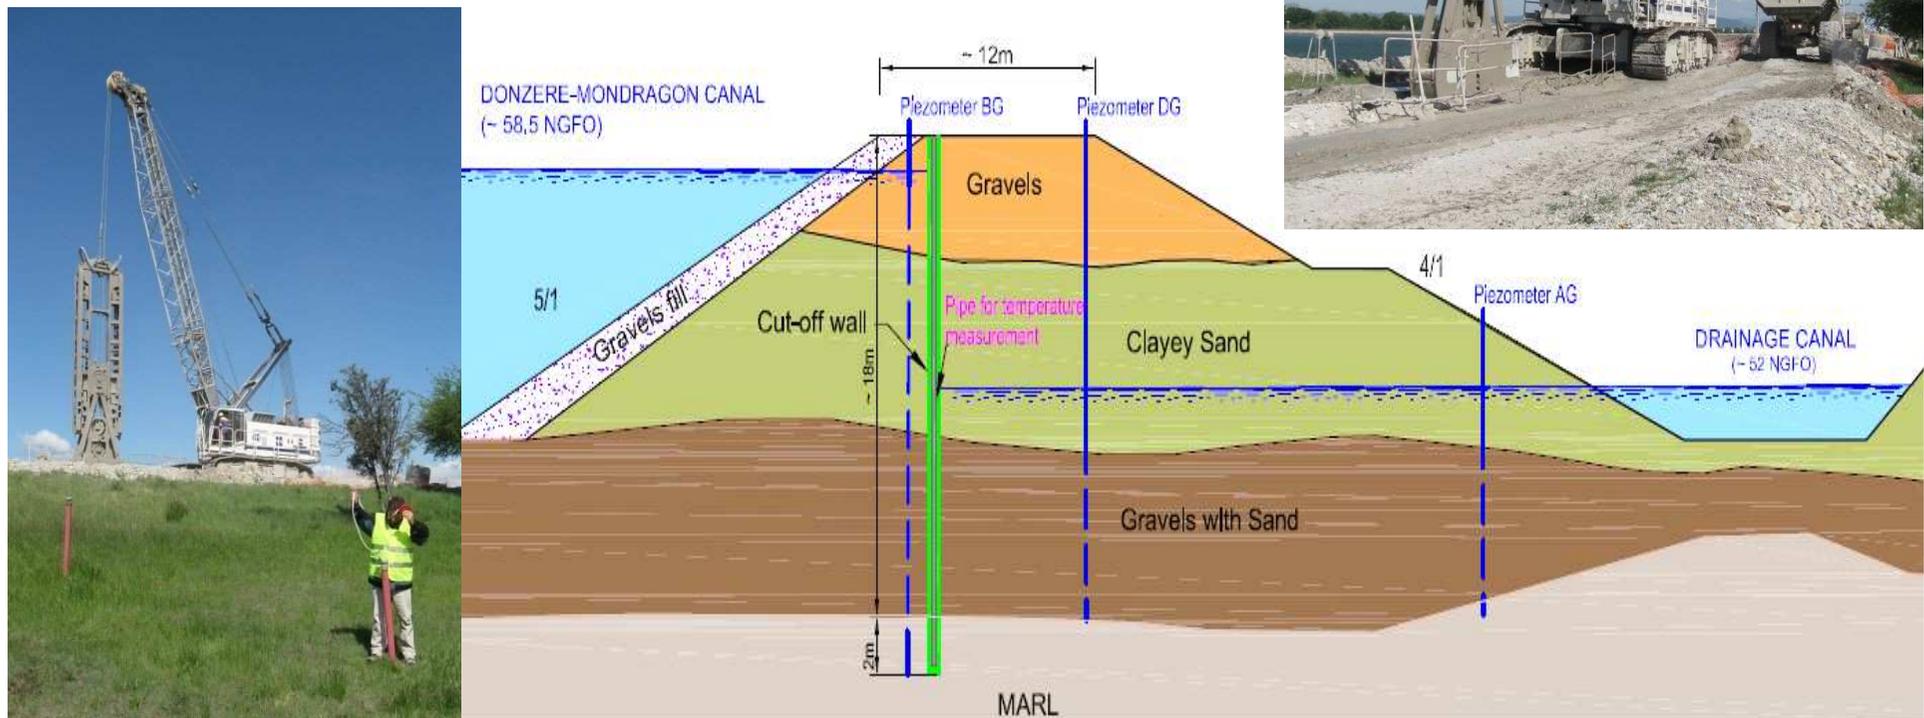
- 1,5 km d'écran au coulis (60 cm d'épaisseur), de 20 m de profondeur en moyenne ancré dans les marnes + zone ponctuelle d'injection au droit d'un siphon traversant.
- dispositif de contrôle Phase Exe: piézomètres et contrôles visuel
- dispositif d'auscultation : piézomètres et tubes thermométriques

- Piézométrie: rabattement de 3 m en moyenne du niveau aval => objectif atteint

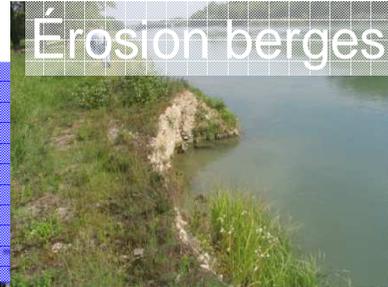
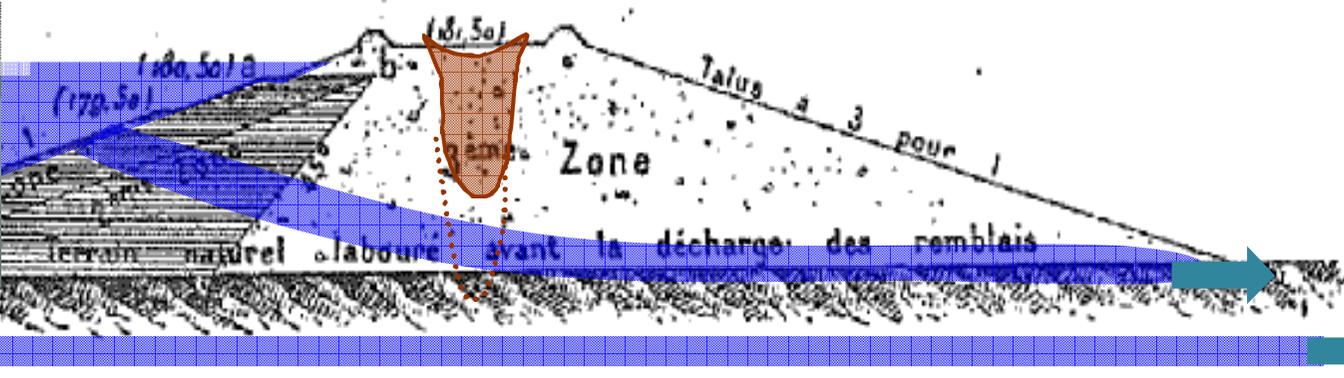
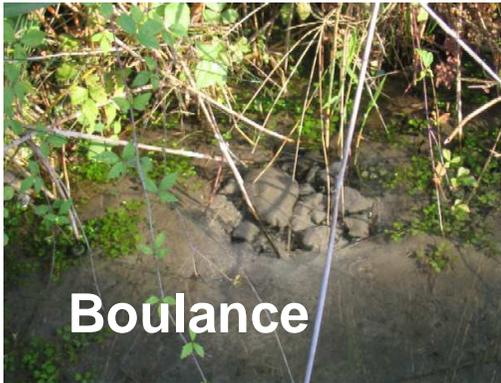
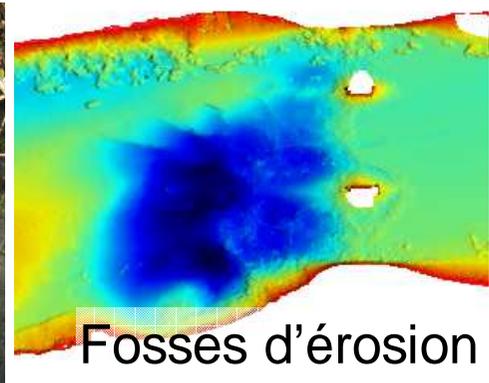
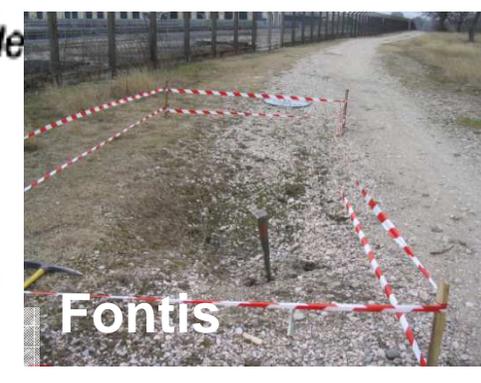
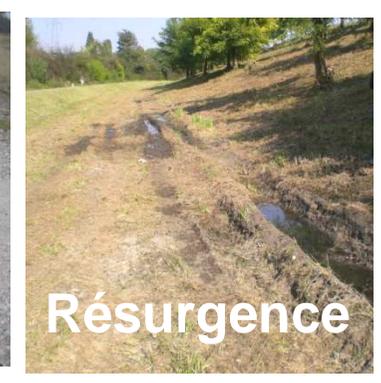
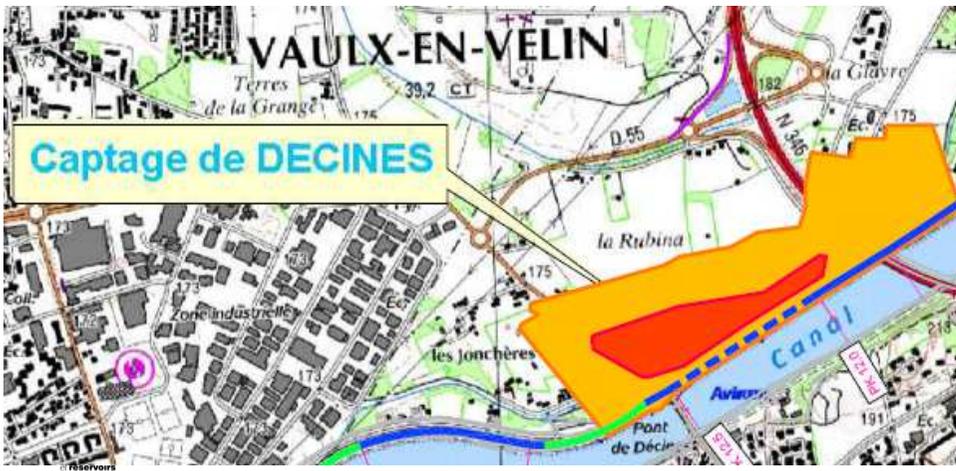
# PAROI DE LA DIGUE R.D. DE CUSSET

- **Pathologie : érosions externe et interne - Site urbain et problématique de ressource en eau**
- Zone fortement urbanisée : au cœur de l'agglomération lyonnaise.
- Le canal est une source importante d'alimentation de la nappe alluviale.
- 3 champs de captage d'eau potable jouxtent le canal.

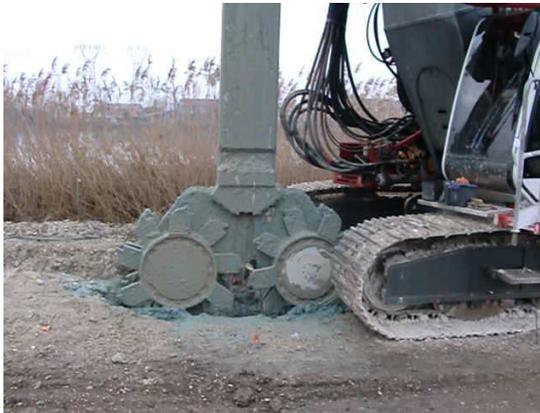
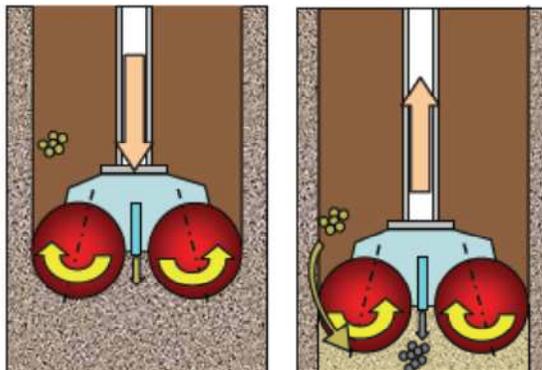
## CSM - Cut Soil Mixing

- Coupure étanche partielle avec ancrage limité à 2 m dans les alluvions
- Contre-canal de filtration et de drainage en pied de digue, sur tout le linéaire, avec intégration d'une surveillance des fuites par fibre optique.
- Protection du parement amont par enrochement et filtre géotextile au droit de zones d'érosion intense des berges.

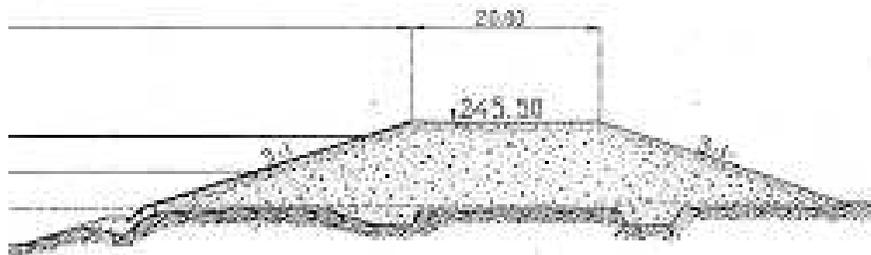
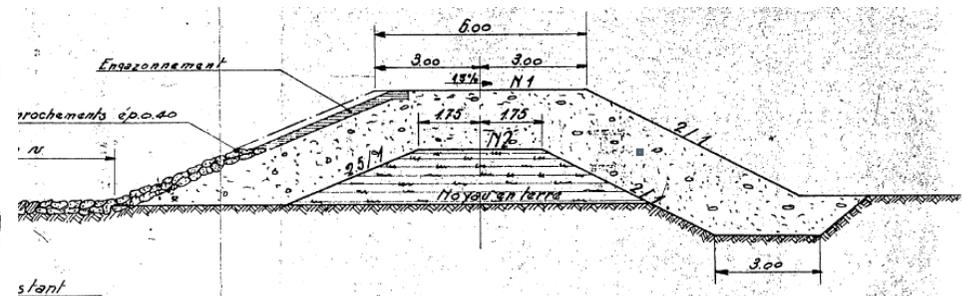
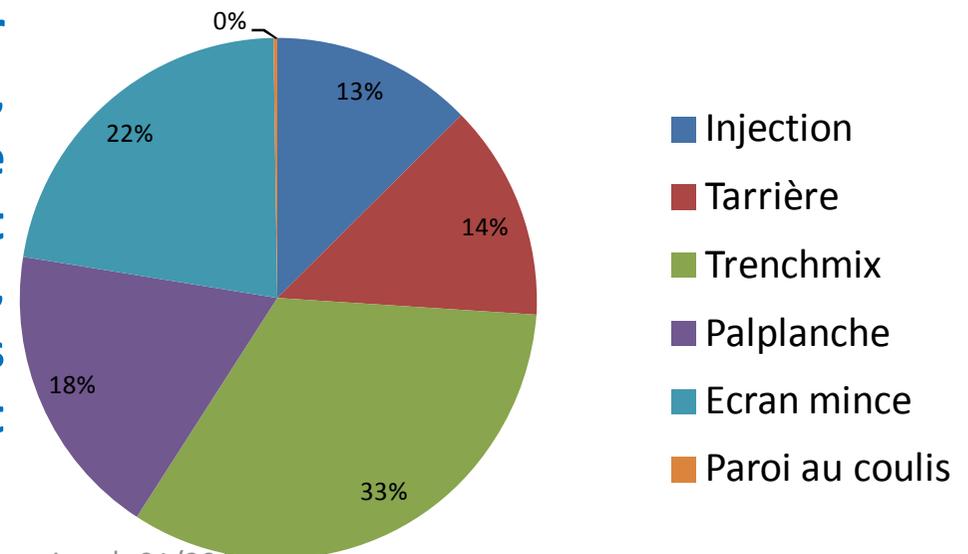
- Les travaux d'étanchéité (environ 30 km au total), entrepris pour limiter les fuites dans le contre canal, entraînent le plus fréquemment une hausse de la piézométrie à l'amont des parois créées et, souvent, l'activation de fuites aux extrémités des parois (effets de bord et apparition des fuites ponctuelles)

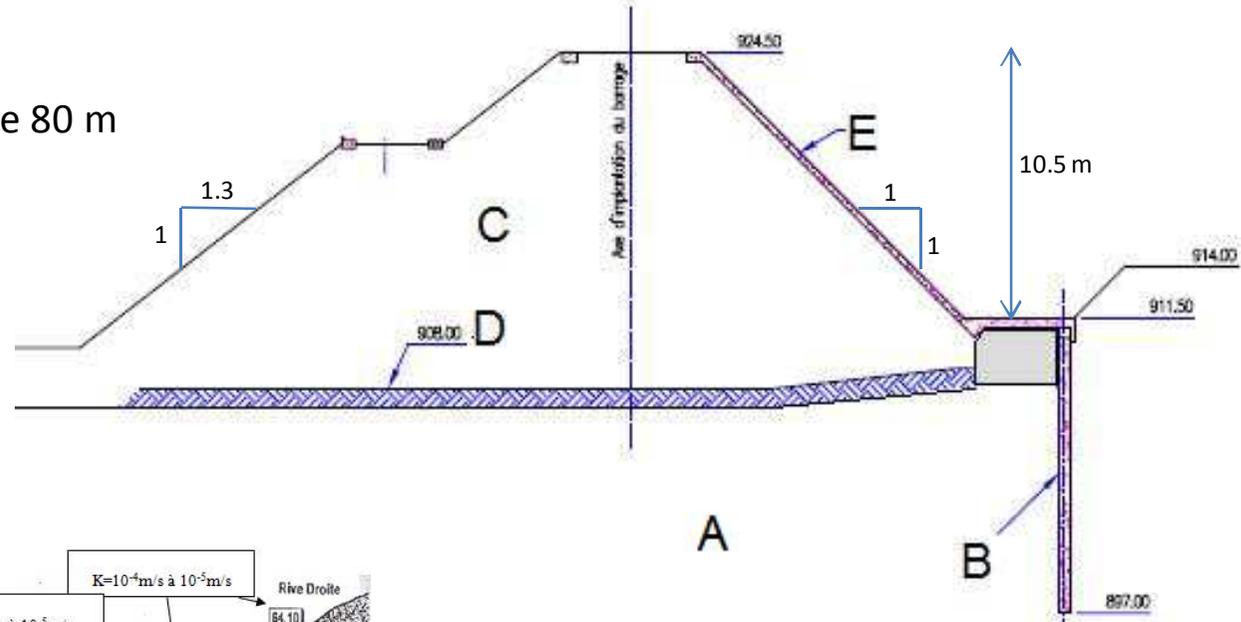
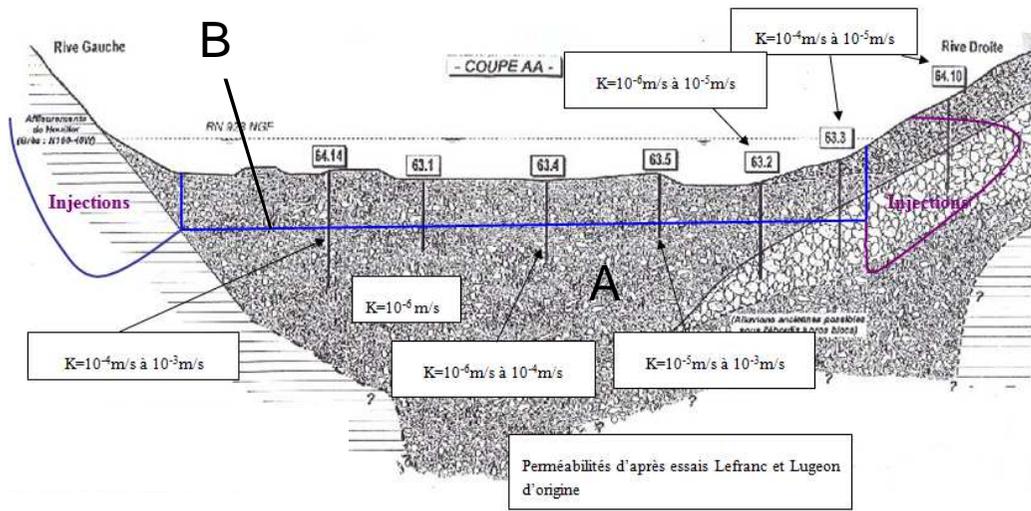
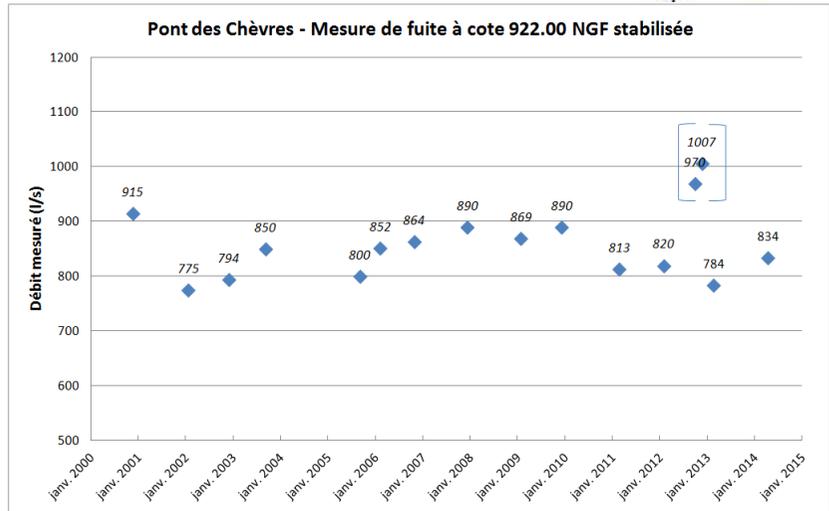
# PAROI DE PONT DES CHEVRES

- A Remplissage fluvio-glaciaire de 80 m
- B Paroi moulée de 20 m
- C Remblai en enrochement
- D Filtre
- E Dalles de béton

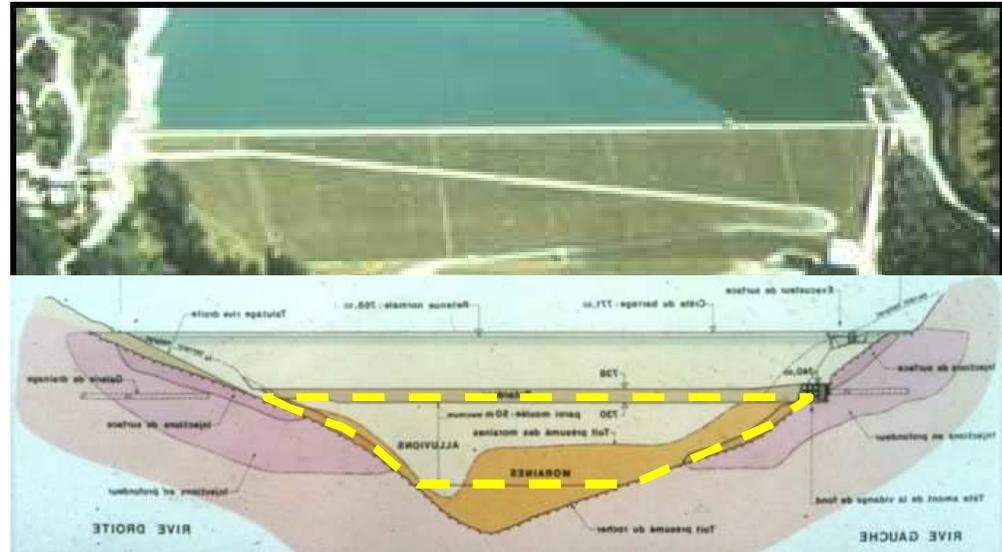
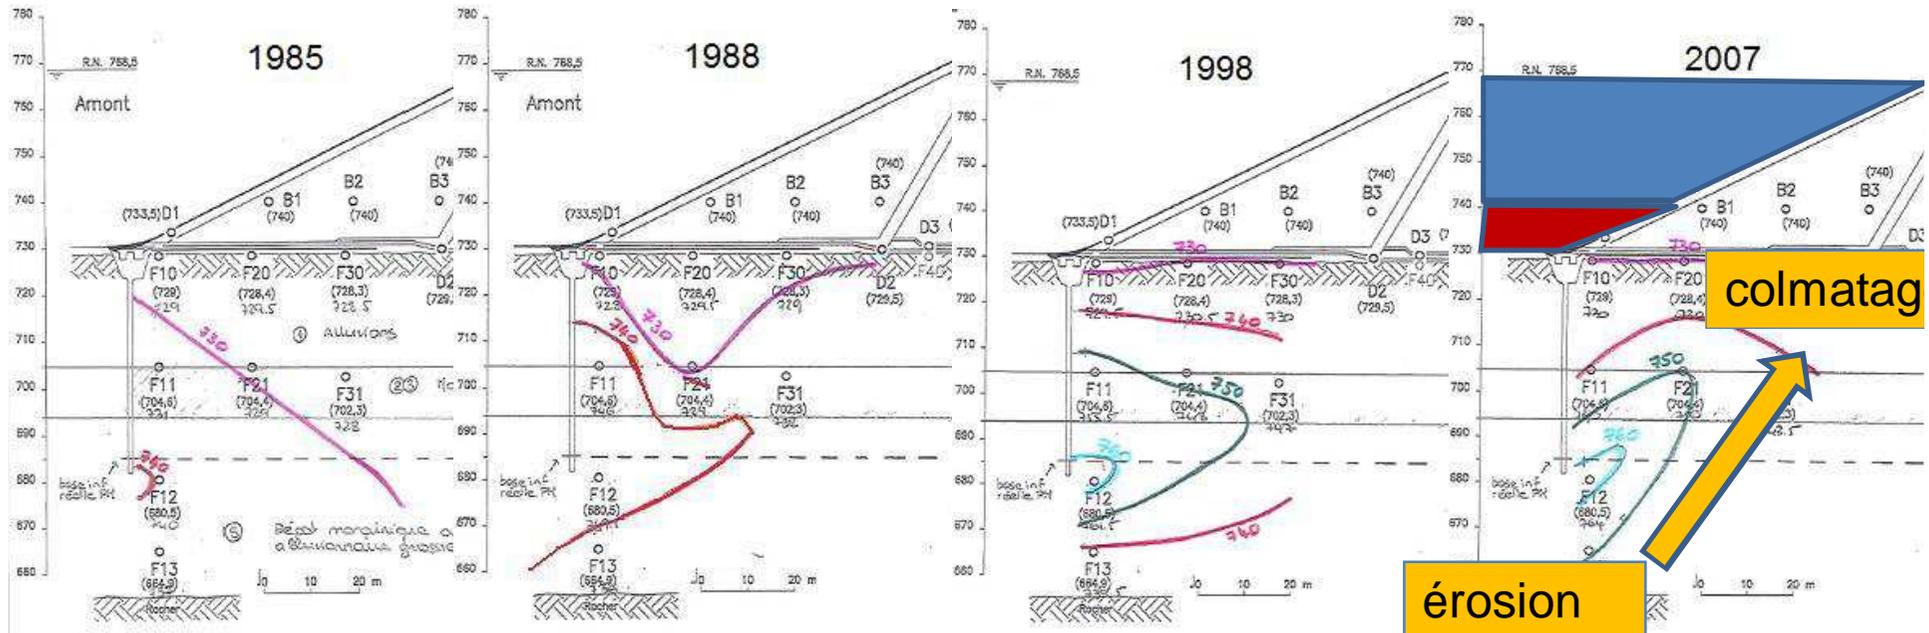
# PAROI DU BARRAGE DU VERNEY

- Géologie: remplissage 80 m
  - Alluvions sur moraine dure
- Paroi moulée + injections:
  - H=47 m e=1,2m à l'amont
- Résultats:
  - Bon raccord avec masque
  - Débit constant (0 caniveau)
  - Suffusion sous contrôle

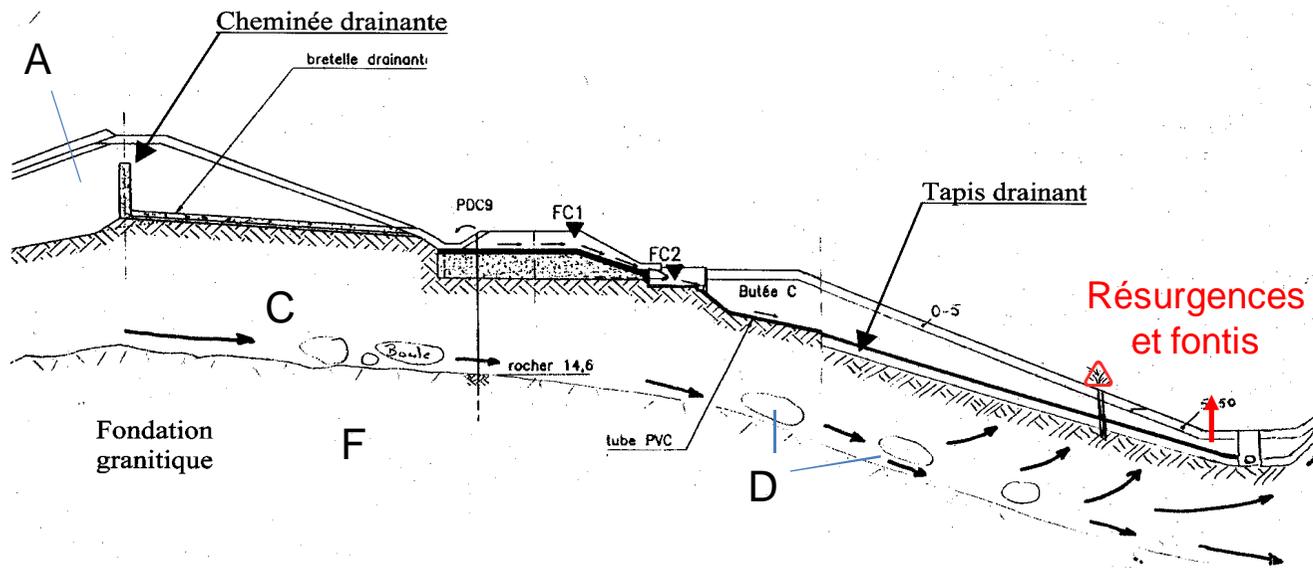
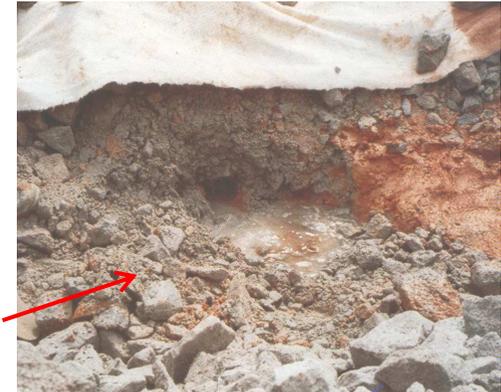
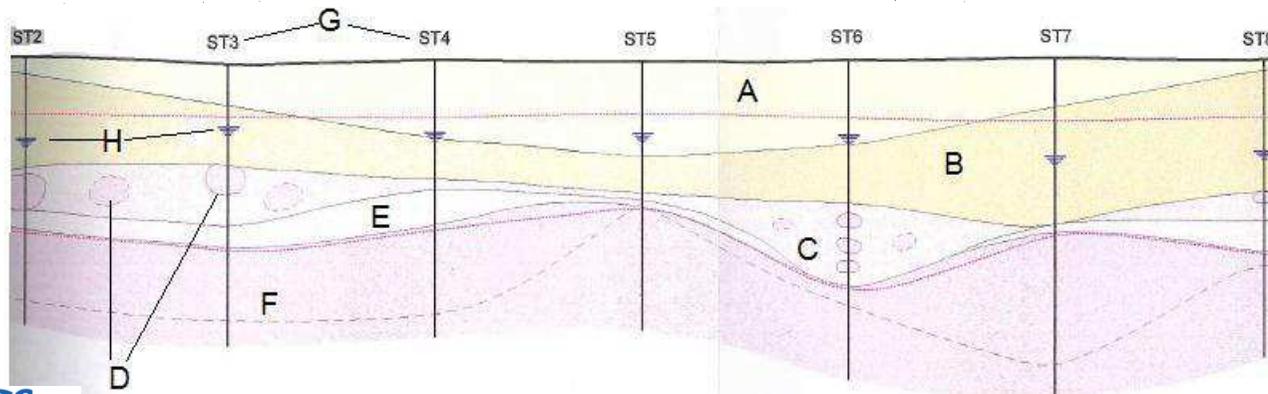
- Digue C : digue de fermeture en argile fondée sur un faciès d'altération granitique

- A Digue C
- B Argile d'altération
- C Gore
- D Boule de granite
- E Granite altéré
- F Granite sain
- G Puits drainants
- H Niveau d'eau

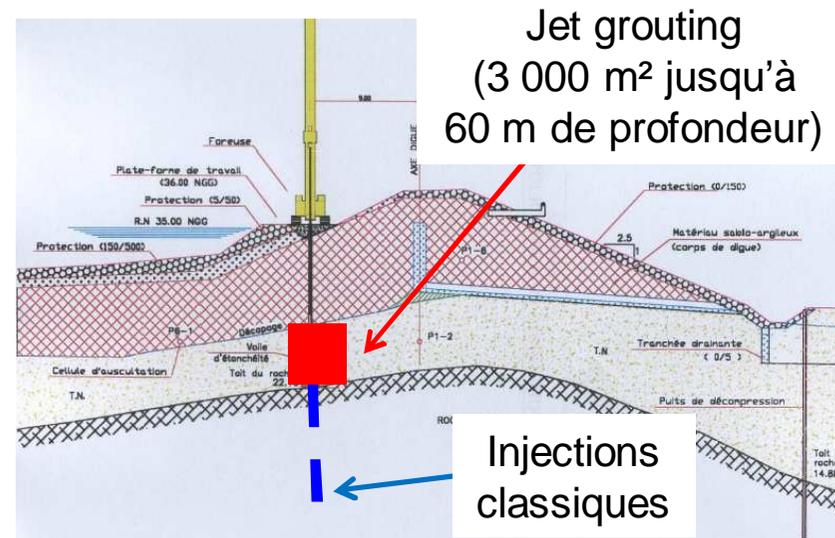
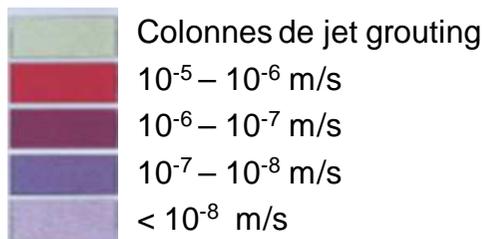
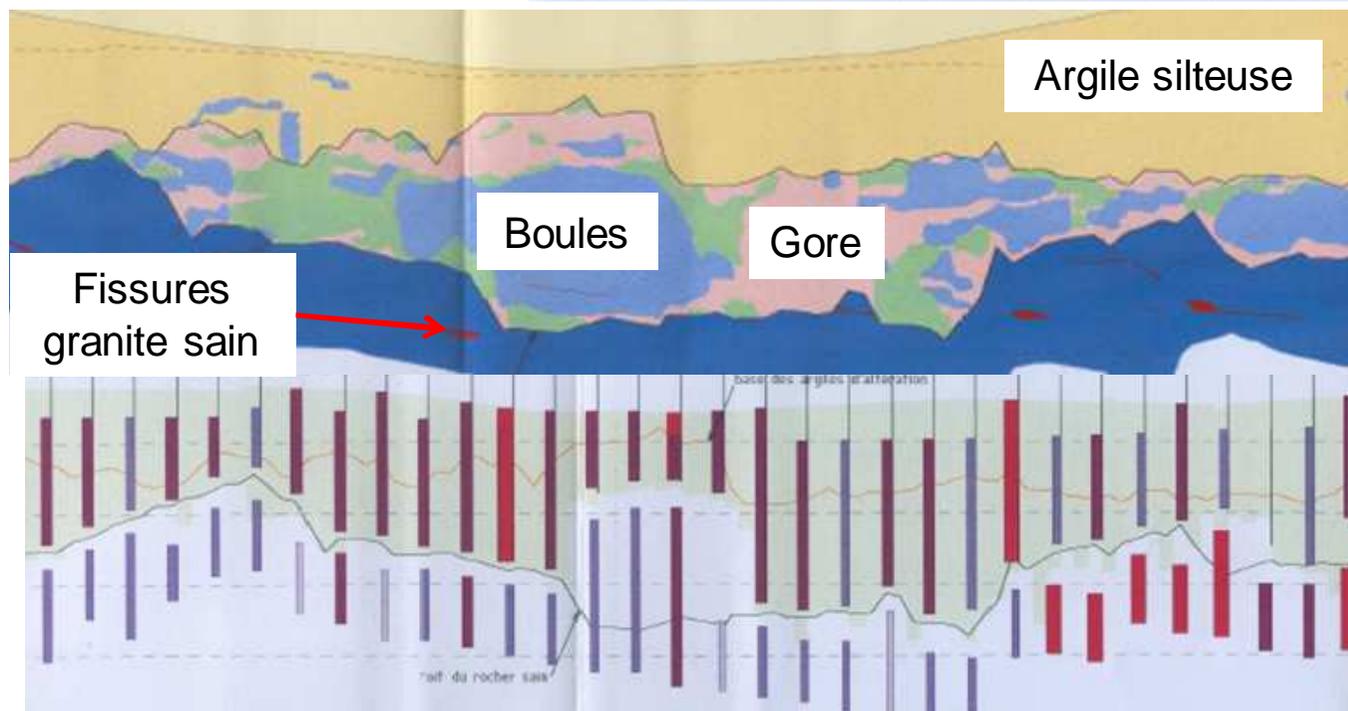
- Imperméabilisation réussie de terrains très complexes avec des horizons très variés (zones altérées et saines),
- Baisse de la piézométrie de plus de 2 m dans la zone à risque du pied de la butée C,
- Baisse des fuites de plus de 35 % des écoulements dans la fondation,

- Contrôles :
  - ❖ forages destructifs,
  - ❖ endoscopie,
  - ❖ inclinomètres,
  - ❖ « pseudo-Lugeons ».

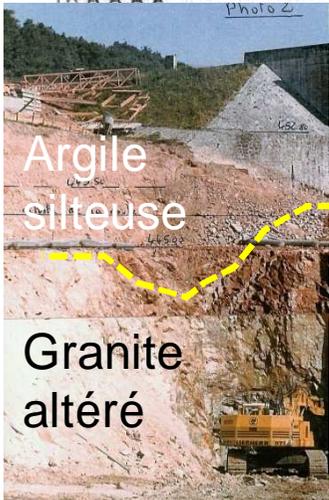
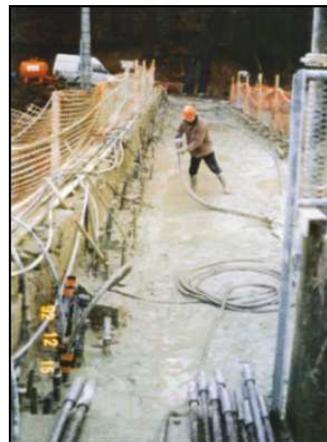
- Débit divisé par 4
- Piézométrie baissée de 2-3m
