# Diagnostic de sureté et programme de réhabilitation du barrage réservoir de Bouzey

## *Bouzey dam analysis and renovation schedule*

Didier GRATALOUP  
ARTELIA EAU & ENVIRONNEMENT, 21-27 rue de Stalingrad, 94742 Arcueil cedex  
didier.grataloup@arteliagroup.com

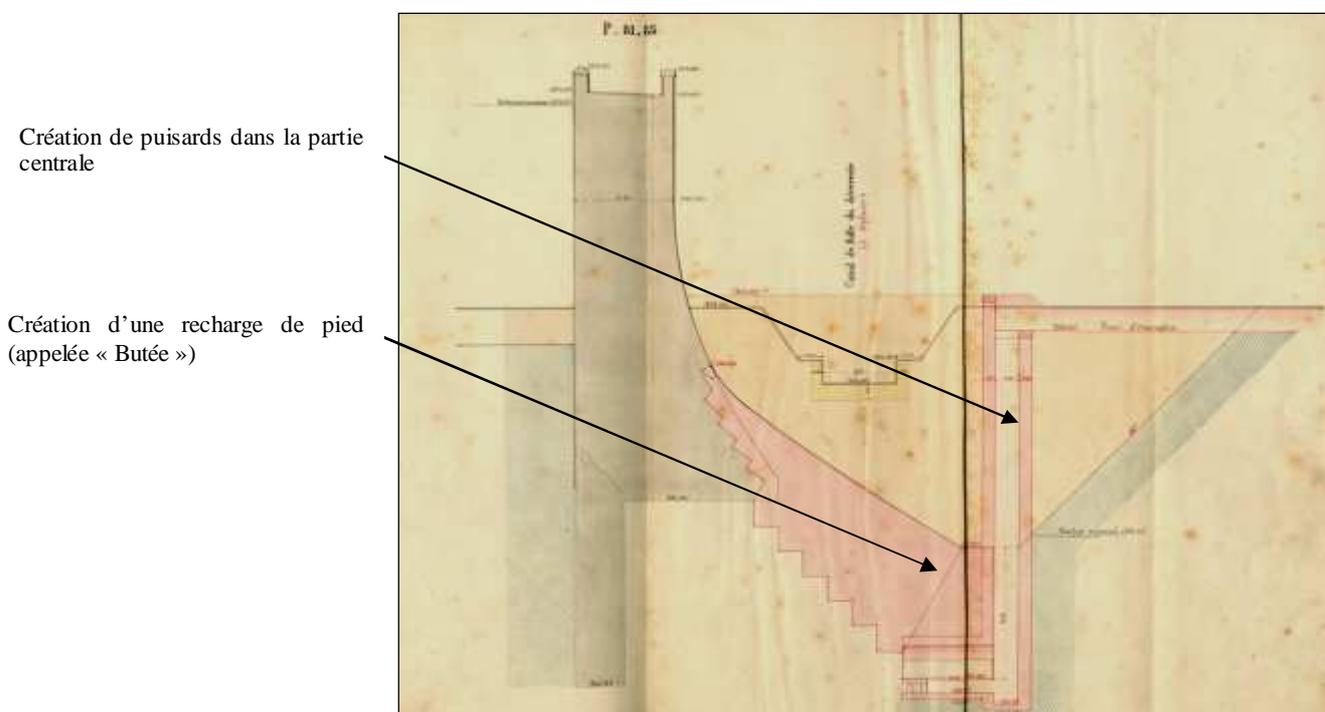
Figure 4: Coupe du projet de renforcement au niveau d'un puisard

Suite à ce glissement, des travaux de renforcement par l'aval sont entrepris.

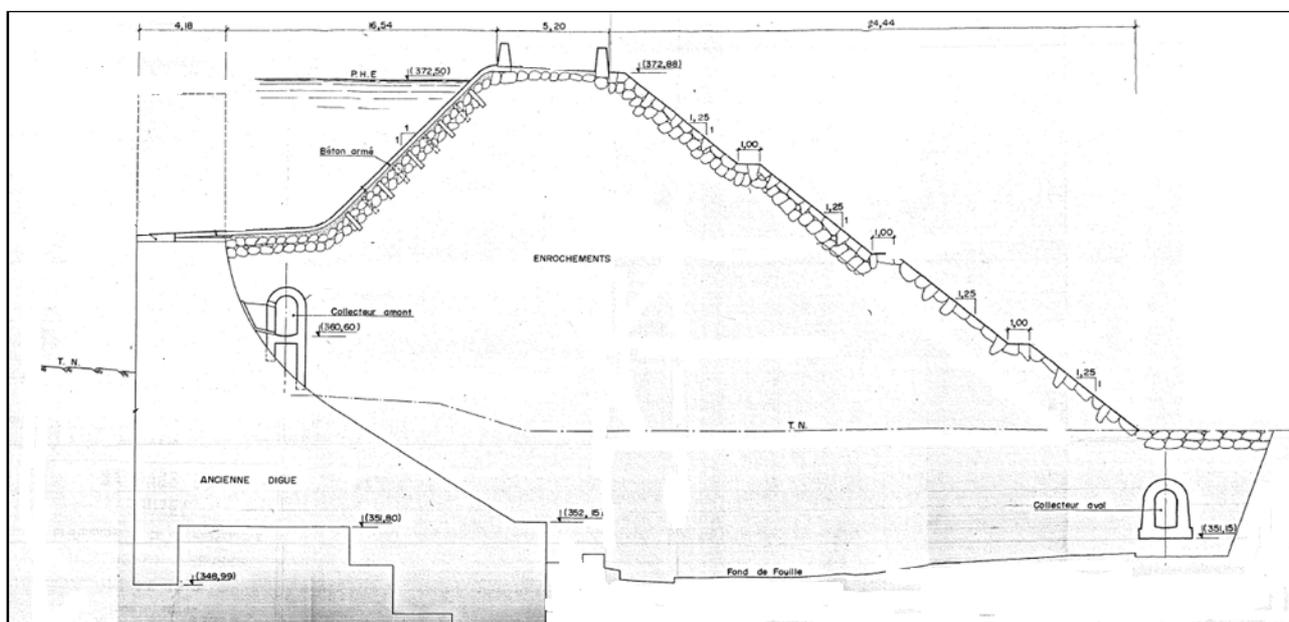
Figure 6: Barrage de Bouzey – Coupe type des travaux des années 30, coupe actuelle

Un projet visant à rétablir le niveau de retenue initial est développé et mis en œuvre dans les années 1930.
