Réalésage et percement de galeries dans deux barrages en exploitation

Reaming and boring galleries into two dams in operation

Christine, E., NORET, David, P., LEVRAT

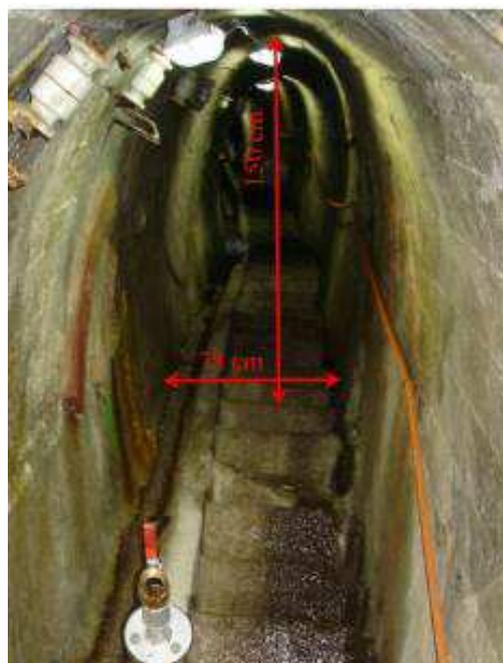
Graphique 4 : Photo de la galerie initiale

Un diagnostic moderne de cet ouvrage a conclu notamment à la nécessité de reprendre totalement le voile d'injection en fondation et en rives, de créer un vrai voile de drainage et de mettre en place un suivi des pressions interstitielles en fondation par des piézomètres. La galerie périmétrale existante ne permettant pas d'introduire l'équipement nécessaire à la réalisation des travaux, il a été décidé d'agrandir cette galerie pour la mettre dans un gabarit de hauteur 2m50 et de largeur 2 m.

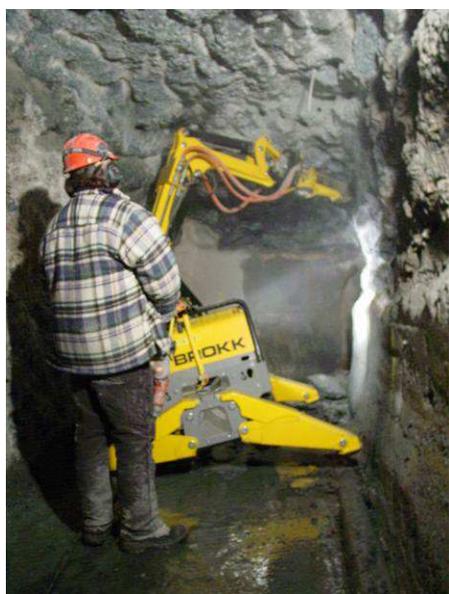
Graphique 5 : Brokk 180 dans la galerie de pied, puis périmétrale

Si le rendement instantané était comparable à celui mesuré lors des essais, le rendement moyen restait bien inférieur car d'une part l'outil ripait et le machiniste, guidant sa machine à l'aide d'un joystick, avait du mal à ressentir les réactions du porteur, et la section inévitablement se resserrait en un tronc de cône, d'autre part des pannes sont intervenues de plus en plus fréquemment, d'abord sur les vérins hydrauliques du bras, puis les arbres de fixation des vérins et enfin le marteau lui-même. Le rendement moyen était de l'ordre de 10m/mois (au lieu des 30m/mois escompté), le passage en poste de 12h, puis 2 postes de 8h, contrebalançant tout juste les pertes de temps dues aux pannes et à l'attente des pièces de rechange venant de Suède.

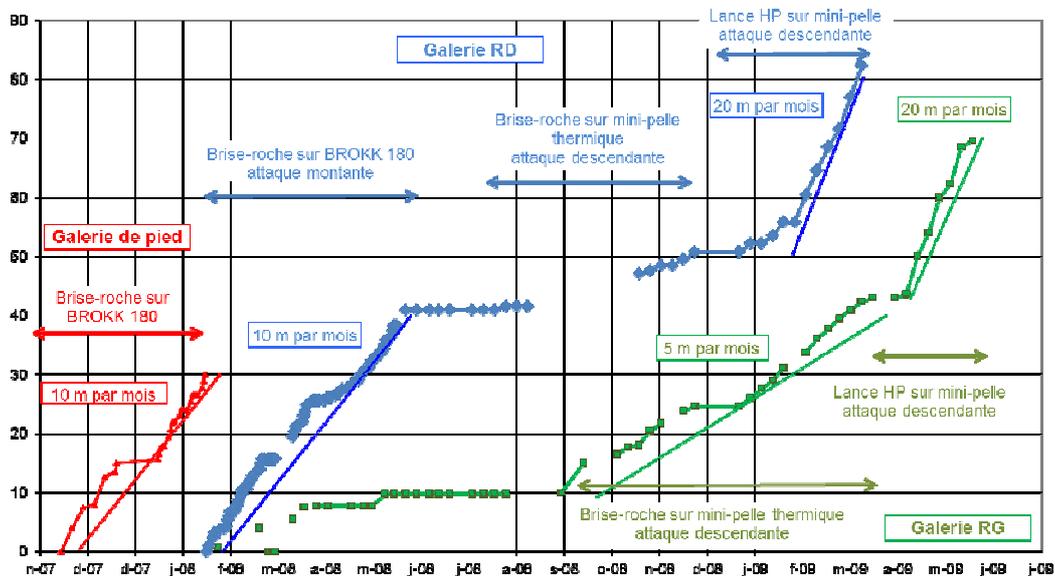
Des caractéristiques intrinsèques du matériau difficiles à connaître avec précision au préalable malgré les tests réalisés. Mais surtout un milieu exigu, très fortement pentu, qui rend difficile l'accès à des machines capables de développer de fortes puissances d'attaque. Seule l'hydro-démolition, avec sa puissance déportée de 600 CV transmise à un jet HP de 12 mm² de section était en mesure de relever le défi. Mais son coût nettement plus élevé l'a éliminé au départ et elle n'a pu s'imposer qu'à la fin. Le graphique ci-après montre l'avancement au cours du chantier.

Graphique 10 : Creusement des galeries : Avancement cumulé du réalésage

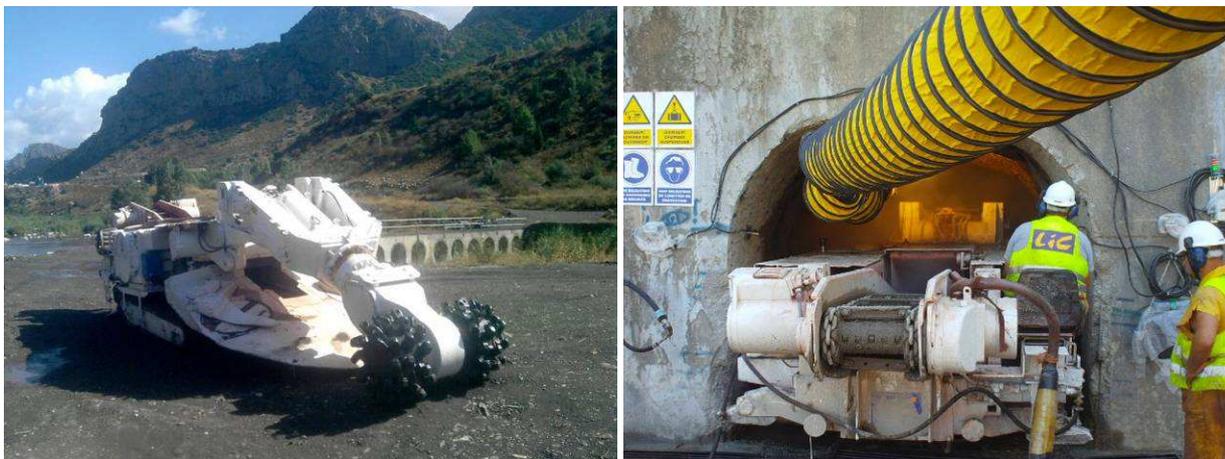
Graphique 15 : Haveuse AM-65 à son arrivée sur site et en cours de percement

La quasi-totalité des travaux a été effectuée au moyen de cette haveuse.

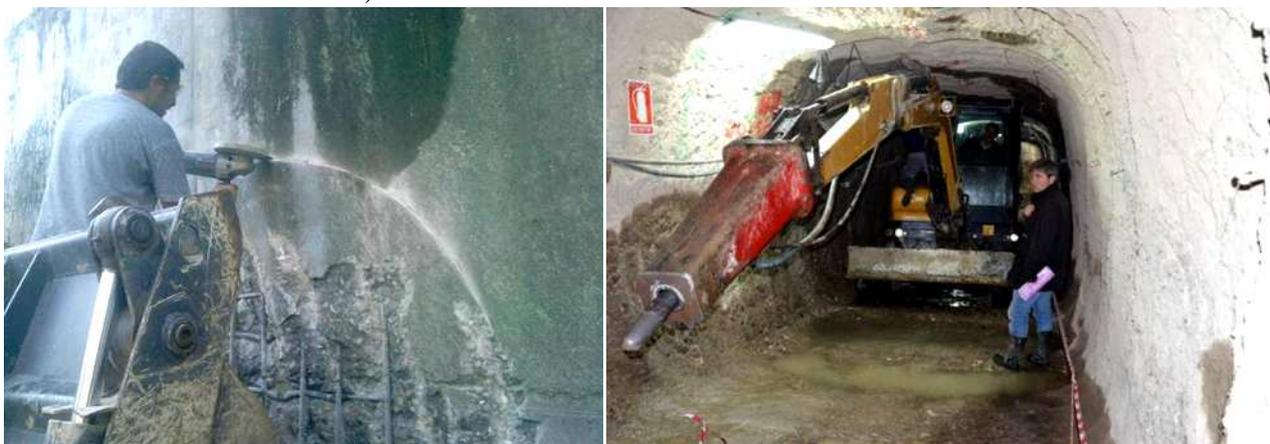
L'attaque du béton conventionnel aux deux extrémités de la galerie (2 x 2 m) a été réalisée par disceuse et marteau piqueur manuel (risque d'abrasion excessive des dents de la haveuse sur le ferrailage en place). Le caniveau a pour sa part été réalisé par marteau piqueur monté sur chenille (impossibilité géométrique pour la haveuse de réaliser le caniveau)

Graphique 16 : Travaux de percement hors haveuse (disceuse à gauche et marteau piqueur à droite)

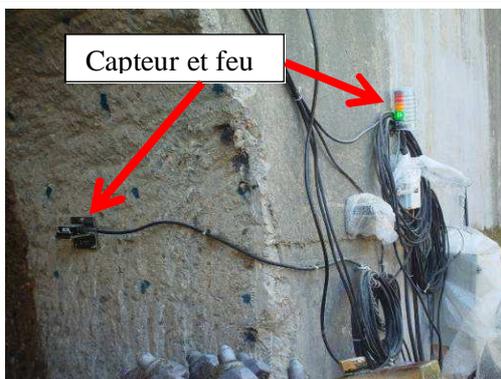
Les travaux ont parfaitement respecté les critères de nuisance vibratoire, atteignant très ponctuellement le seuil d'alerte.

Graphique 17 : vue partielle du dispositif de suivi des vibrations

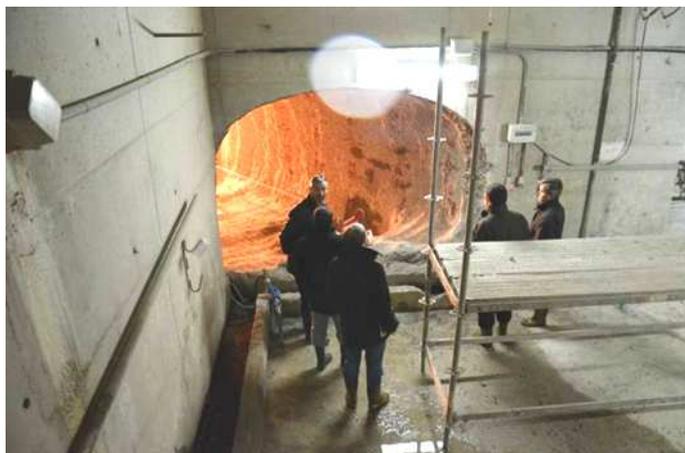
Graphique 19 : nouvelle galerie débouchant sur la plateforme existante

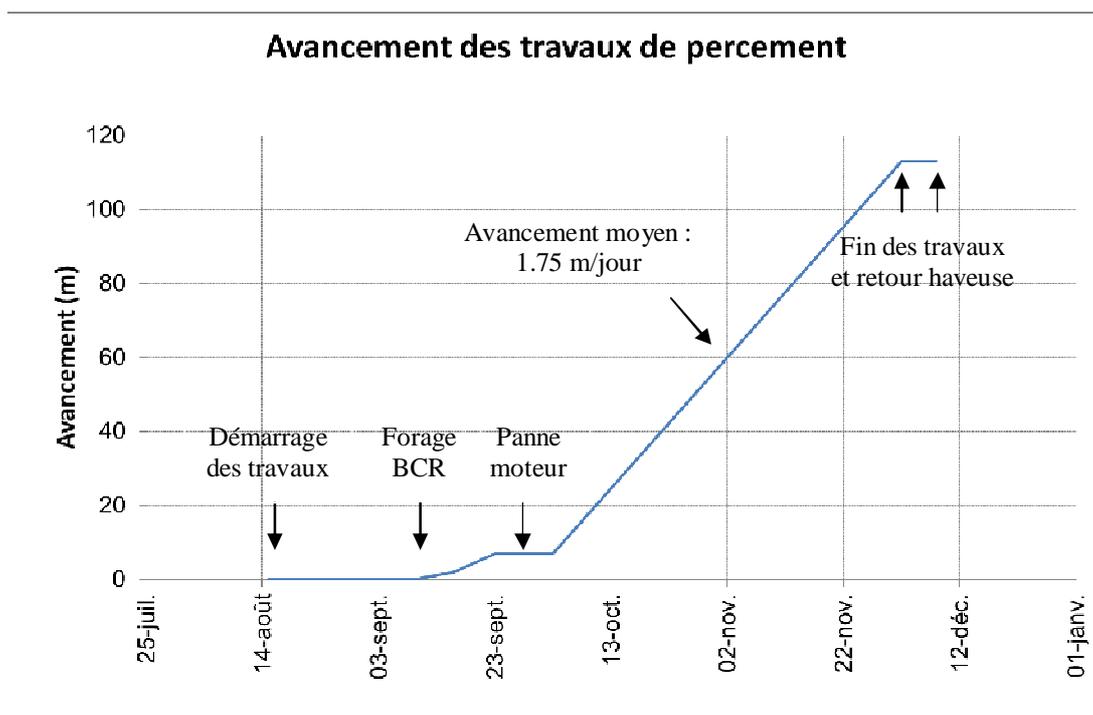
Suite à certains délais administratifs, les travaux de percement se sont finalement déroulés entre le 15 août et 2 décembre 2012. Malgré un problème de surchauffe moteur en tout début de percement (après seulement 7 m), les cadences ont permis de rattraper les retards avec un rythme moyen d'environ 1,75 m/jour sur 60 jours, avec deux rotations par jour.

Graphique 20 : Avancement du percement de la nouvelle galerie
