# TRAITEMENT DE LA FONDATION KARSTIQUE DU BARRAGE DE BALAA

A. YZIQUEL, F. BROUSSET, L. CHARBEL  
ARTELIA EAU ET ENVIRONNEMENT  
Khatib&Alami

Colloque CFBR – Fondations des Barrages  
8 et 9 avril 2015 – Chambéry

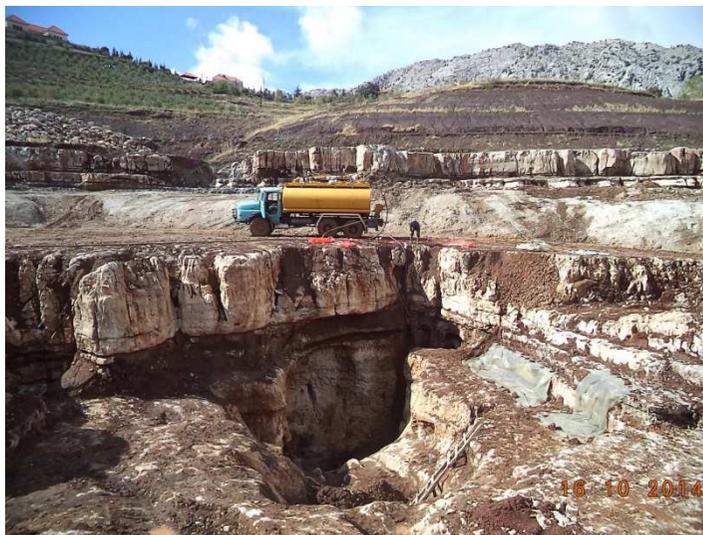
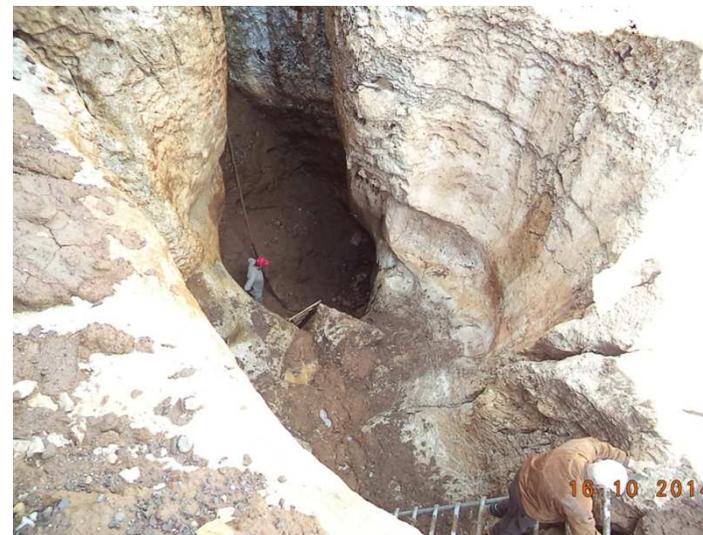
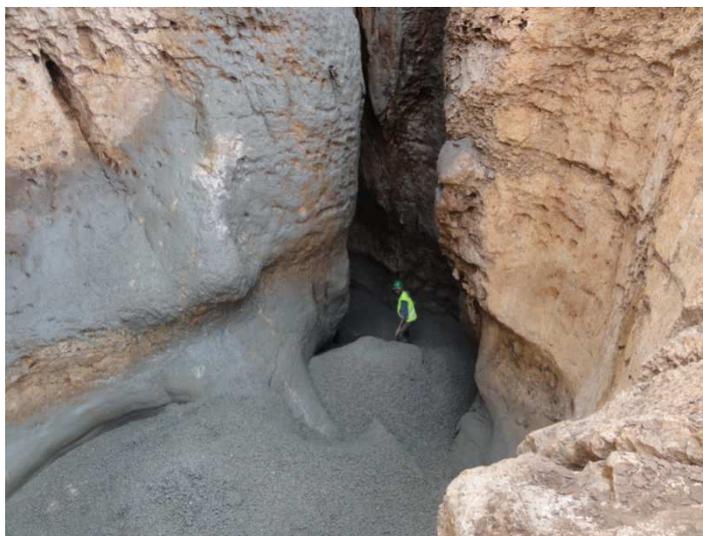
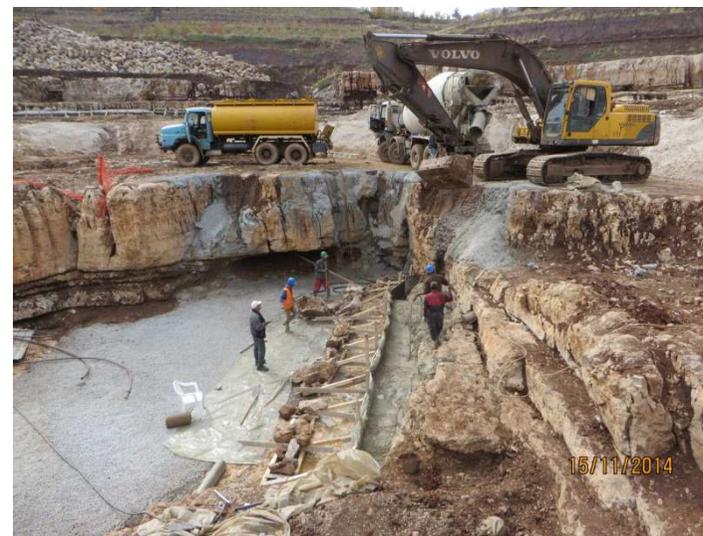
# SOLUTIONS DE TRAITEMENT

Traitements adaptés au cas par cas au regard des excavations. Dans le réservoir, le but est d'éviter les tassements différentiels susceptibles d'endommager l'étanchéité mince.

- Excavation conique sur environ 1m de profondeur (puits)
- Excavation jusqu'à la zone de rétrécissement maximale en fonds de cavité (gouffres)
- Purge des matériaux meubles
- Remplissage avec béton poreux sous le lining ou béton de masse C20 sous le barrage

- Excavation jusqu'à la zone de rétrécissement maximale en fonds de cavité
- Purge des matériaux meubles et talutage des parois si nécessaire
- Compactage enrochements 3A ou béton poreux

- Nettoyage jet d'air et eau sous pression
- Remplissage par gravité béton C20
- Nivelage par petits enrochements et mise en place d'une transition
