# Organisation de la surveillance de la mise en eau d’ouvrages hydrauliques et utilisation innovante de fibres optiques : exemple de la remise en eau du canal de Curbans après réhabilitation lourde et de la première mise en eau du barrage de Rizzanèse

*Organization of hydraulic structures surveillance during first impounding and innovative use of optical fibers: Case studies of Curbans Canal filling after large upgrading works and Rizzanese dam during first filling*

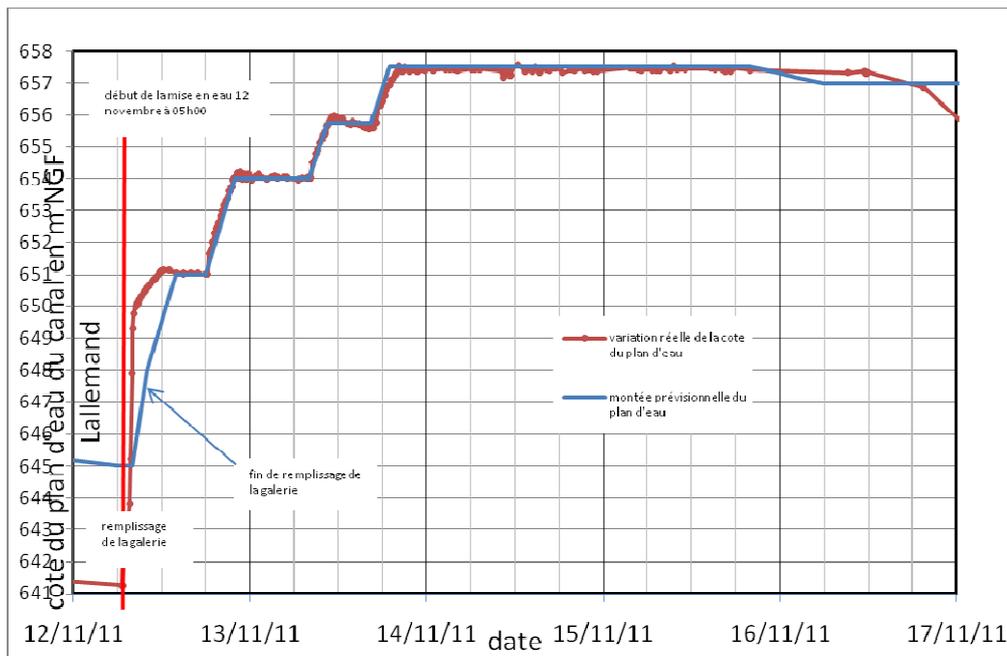
Figure 2 : Variations prévisionnelles et réelles du plan d'eau lors de la troisième phase de mise en eau

Enfin, la mesure de la cote du plan d'eau permettait de s'assurer du respect du protocole de montée du plan d'eau et d'ajuster l'ouverture des vannes entrée canal (Figure 2).

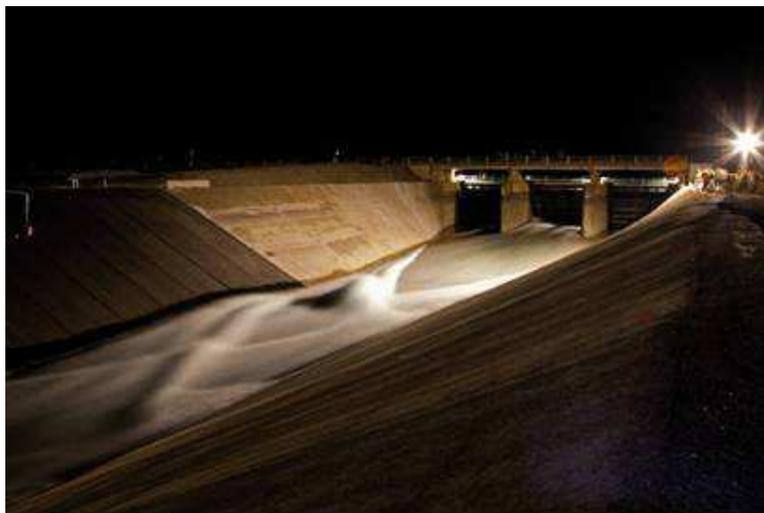
Figure 3 : Vue du début de remplissage au niveau des vannes entrée canal

Lors du premier remplissage du canal, le 4 octobre, les mesures de débit ont très rapidement mis en évidence un important taux de fuites, dépassant très largement les critères fixés. Les investigations menées ont conclu à la nécessité de reprendre une partie des joints froids du revêtement étanche.

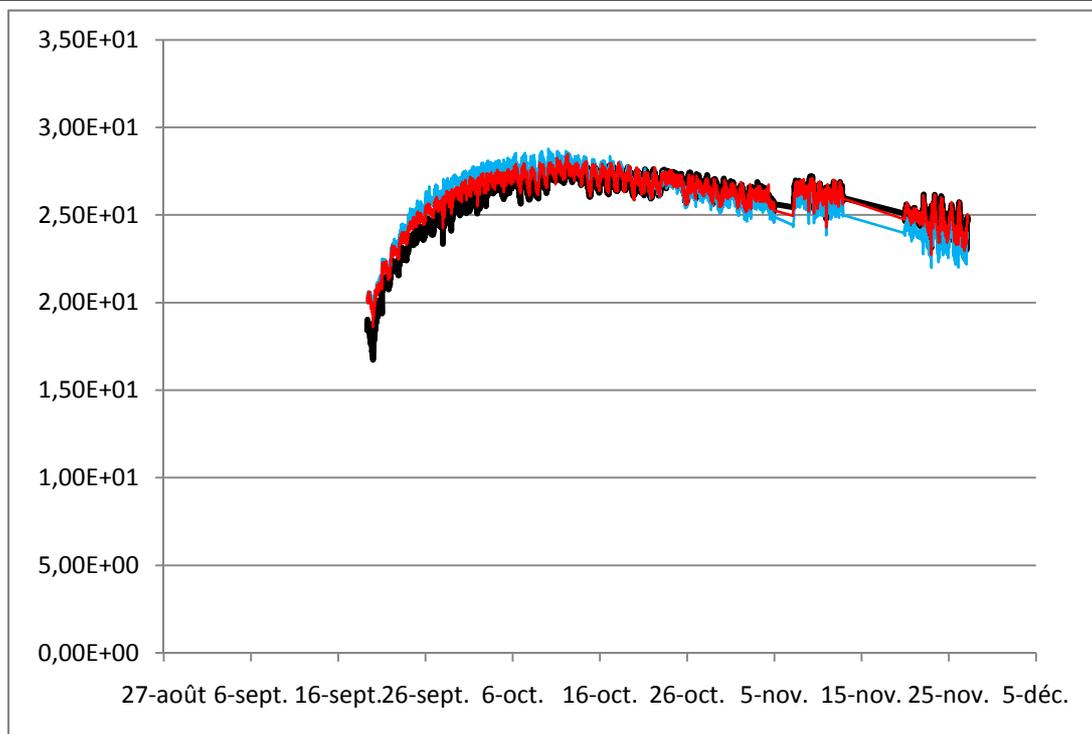
**Figure 20** : Mesures de température à 531,30 au cours de l'année 2011 (en noir : mesure amont (151 m), en rouge : mesure au centre (155 m), en bleu : mesure aval (159 m))

Le graphique comporte trois mesures obtenues sur un des créneaux de rive droite, à l'amont, au centre et à l'aval. On note une très bonne homogénéité des mesures. La phase d'exothermie des bétons est parfaitement identifiable avec une élévation de température bien corrélée avec l'exothermie des liants.
