# Remplacement des portes aval des deux sas de l'écluse de Kembs

J.B DURY – G. GRAS (EDF-CIH)

Colloque CFBR  
Vannerie, contrôle-commande, télécom et alimentations électriques  
pour des barrages plus sûrs  
2 et 3 décembre 2015 – Chambéry

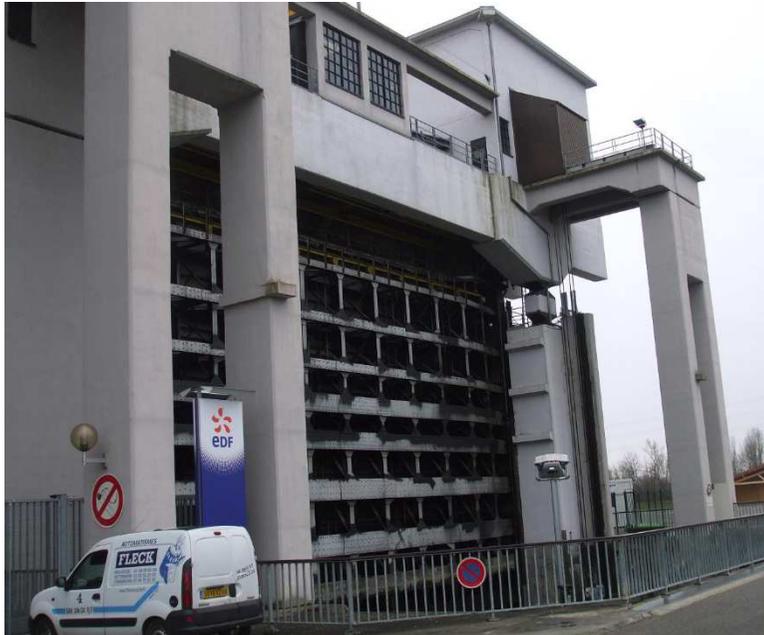
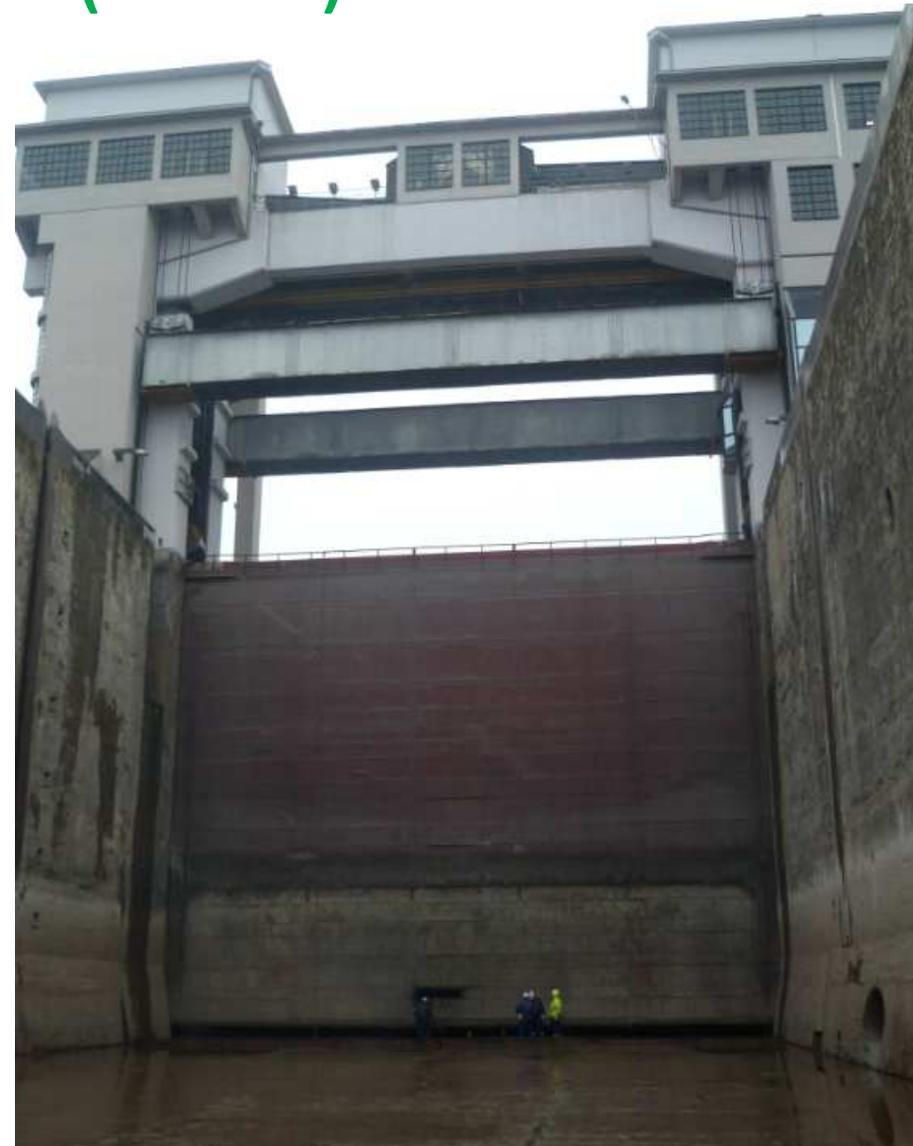
- Vanne Stoney – Treillis riveté
- 26m de large – 20m de haut
- 600 tonnes
- Contrepoids de 2x250 tonnes
- Bordé et étanchéités latérales côté amont
- Etanchéité de seuil bois (appui de la porte en fond de sas)

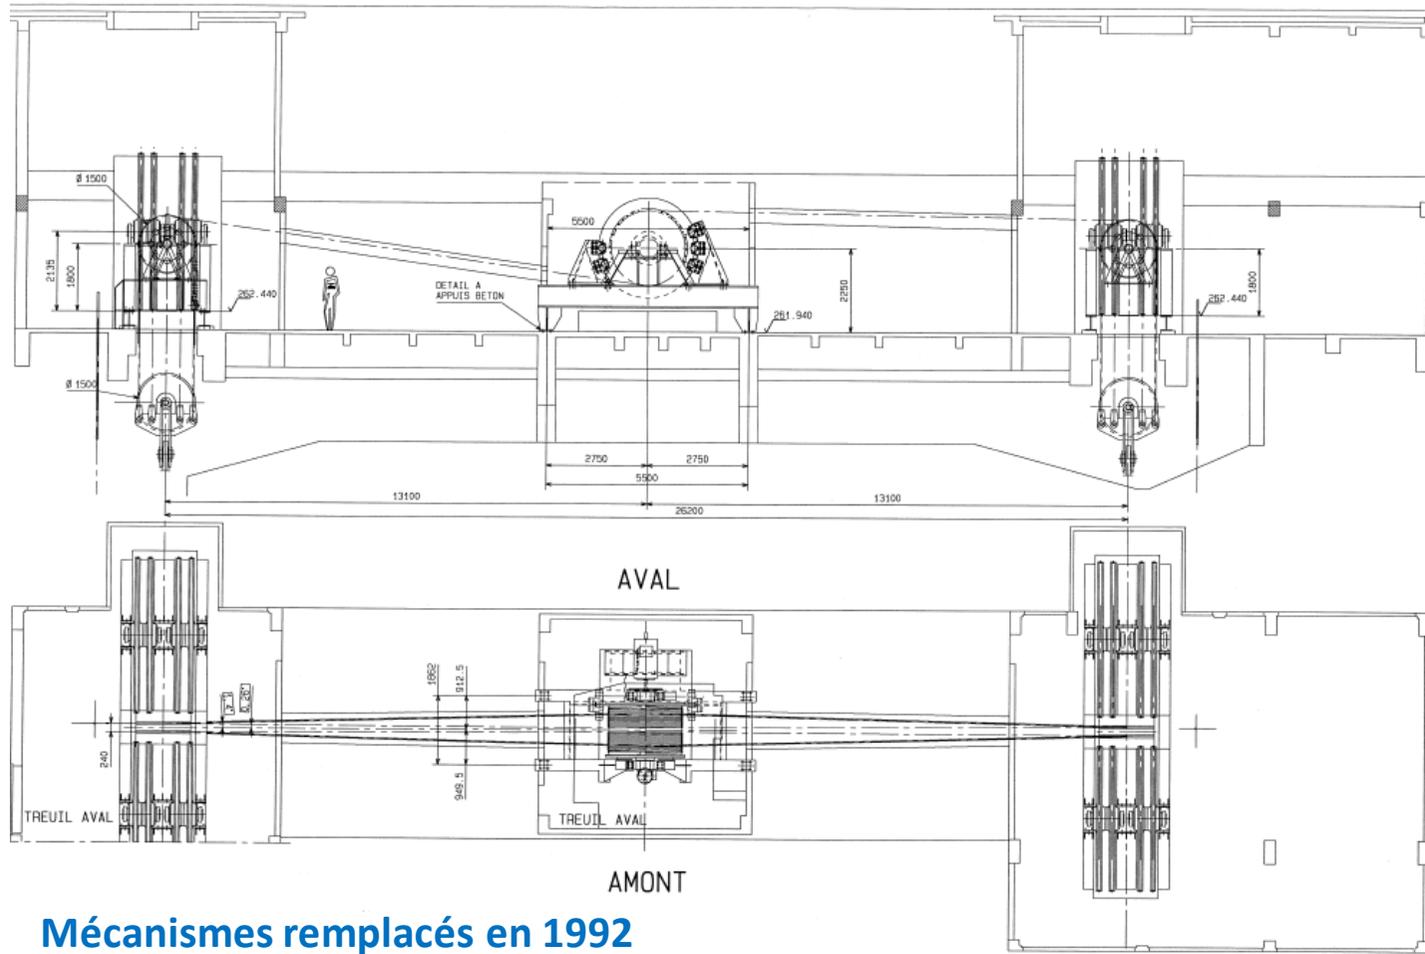
- Mécanismes remplacés en 1992
- Treuils à câble en position centrale
- 2 x 8 poulies d'équilibrage pour liaison porte – contrepoids (Ø 4m)
- Conservation des palonniers d'accroche des câbles sur la porte

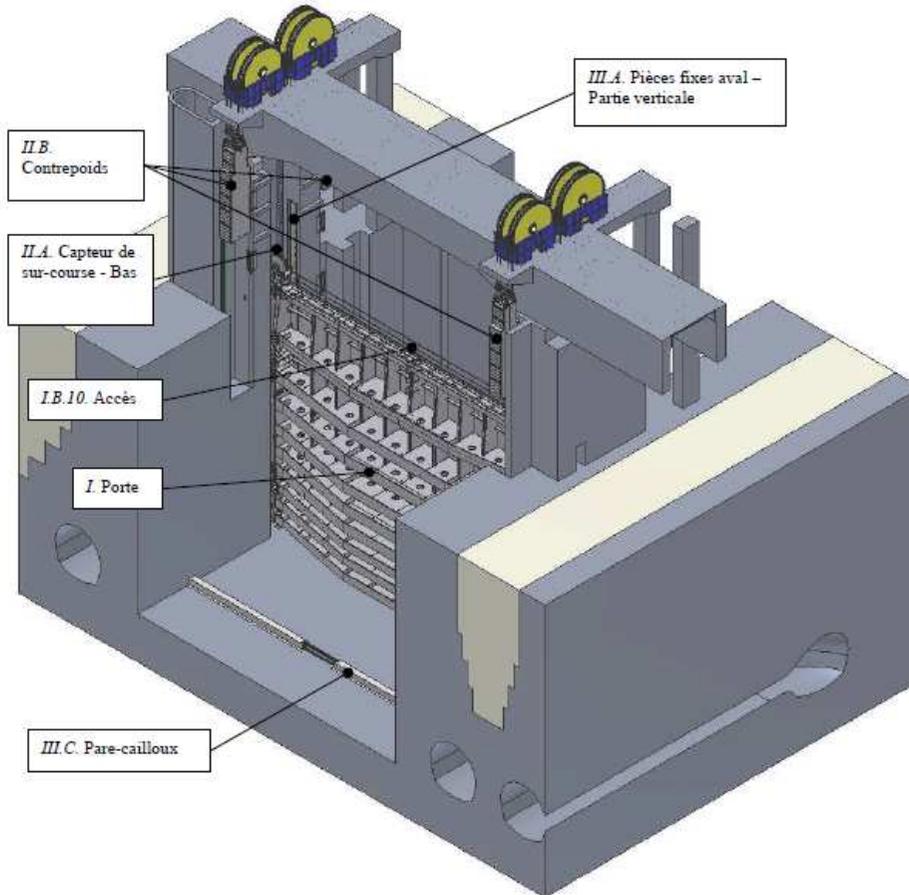
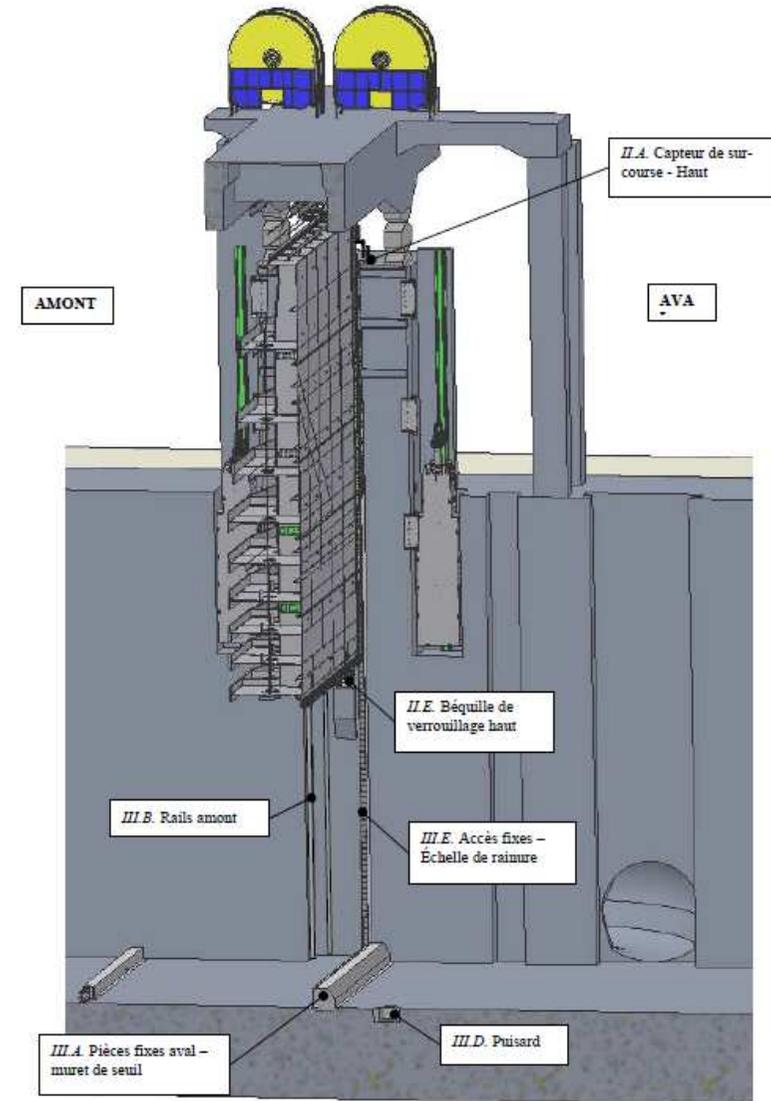
- Vanne wagon – Assemblage églissé d'éléments mécano-soudés
- 510 tonnes
- Contrepoids 4 x 115 tonnes

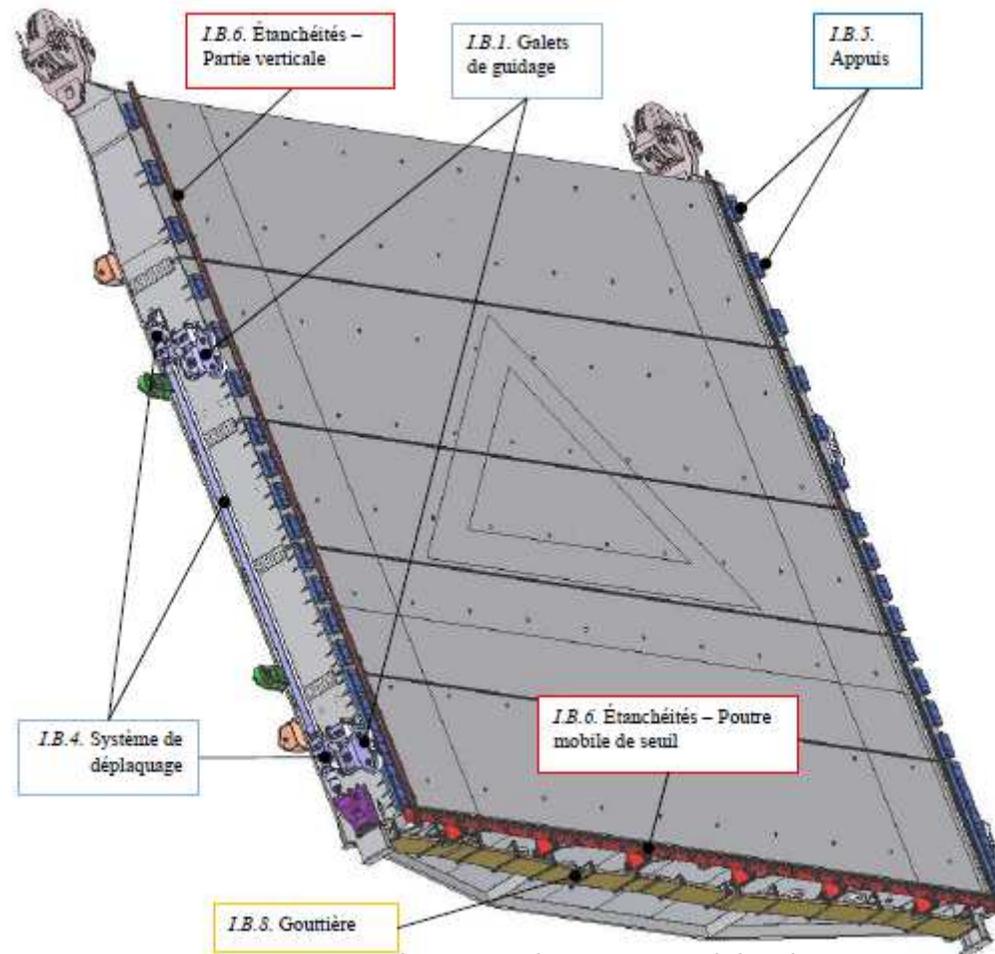
- Bordé et étanchéités côté aval
- Etanchéité de seuil de type poutre mobile en appui sur un muret béton
- Appuis en charge sur le GC par l'intermédiaire de patins néoprène (galets de déplacement aval)

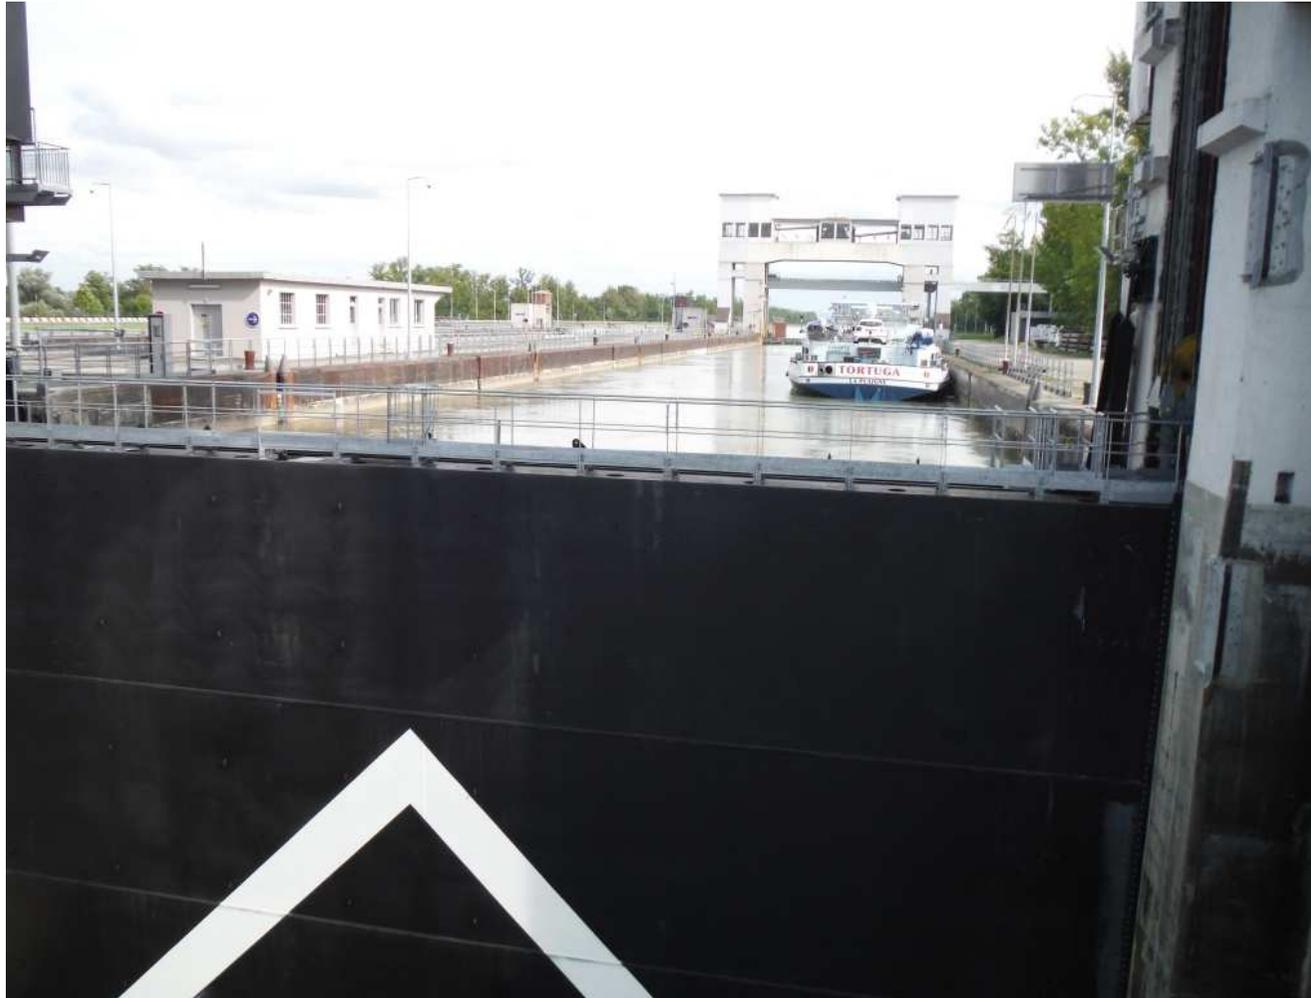
- Retour en exploitation du sas le 11/08/2014 (17 mois de chantier)
