SURVEILLANCE DES BARRAGES-VOÛTES DE L'HONGRIN EN SUISSE, PROBLEMATIQUES DE VENUES D'EAU ET DE LA STABILITE DES APPUIS

Thierry Bussard (NORBERT SA), Alexandre Wohnlich et Azad Koliji (STUCKY SA), Raphaël Leroy (ALPIQ SUISSE SA)

Colloque CFBR – Fondations des Barrages
8 et 9 avril 2015 – Chambéry

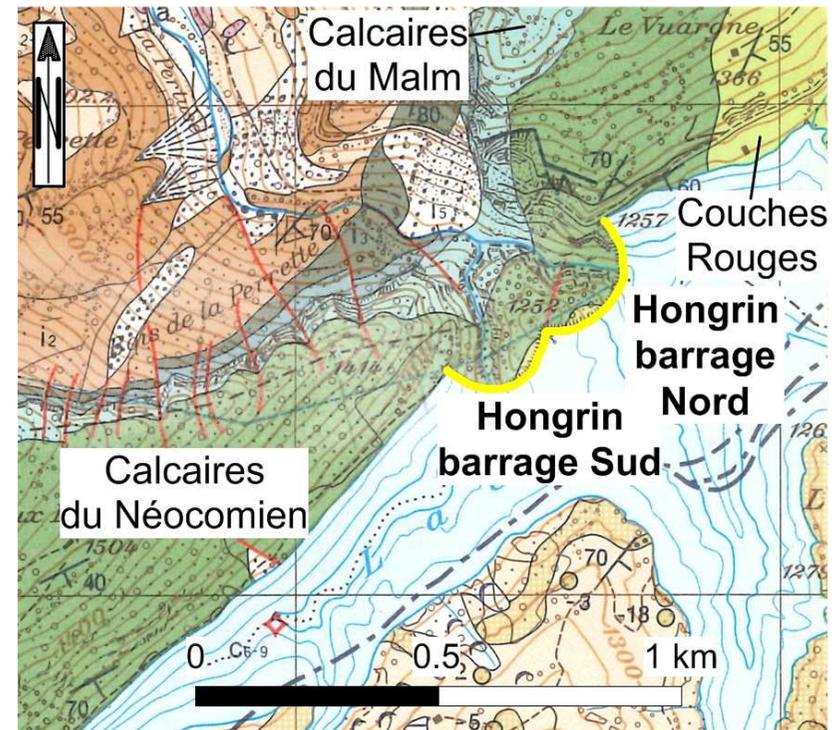
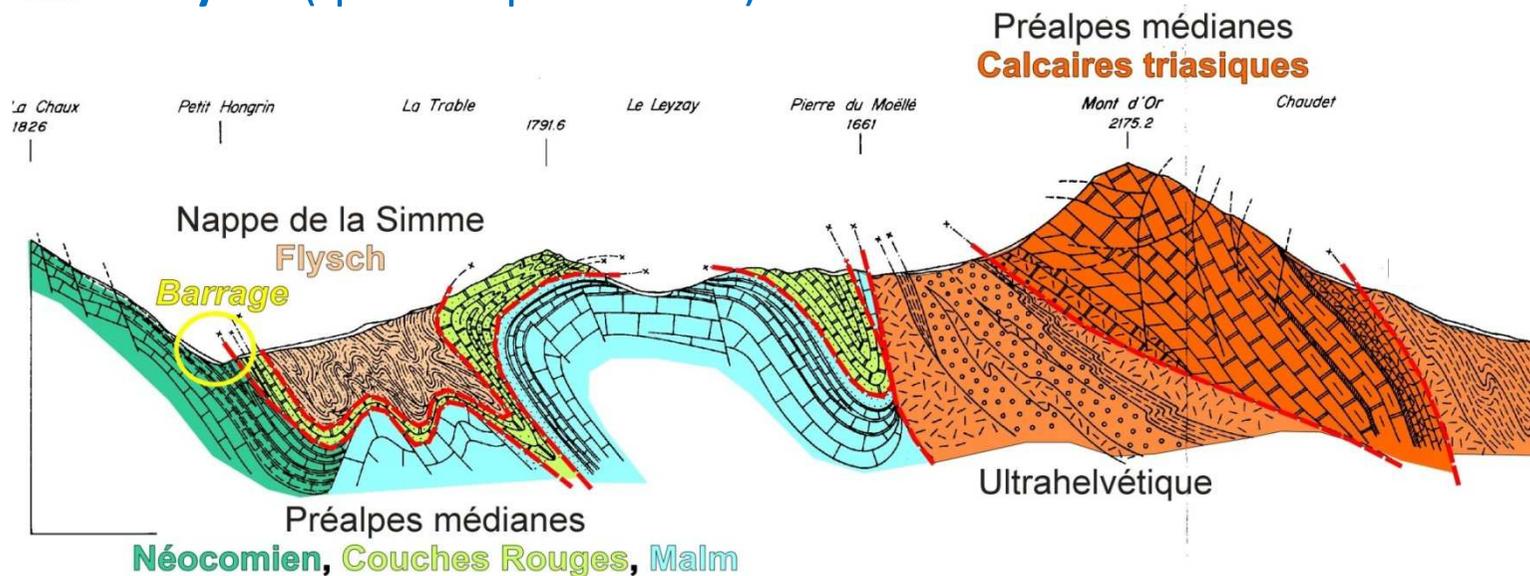
- **Fondations des barrages: principalement des calcaires du Néocomien (résistance élevée)**
- **Structure favorable** (pendage globalement amont)
- **Réservoir: principalement situé sur du Flysch (quasi-imperméable)**

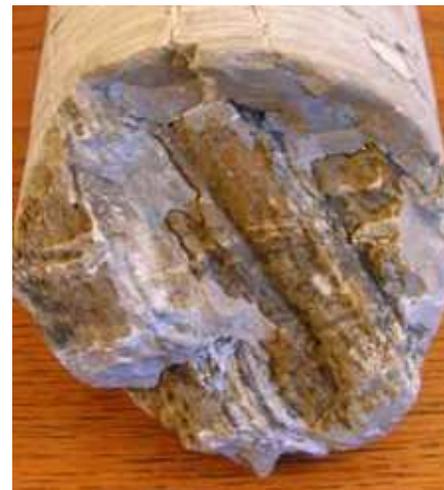
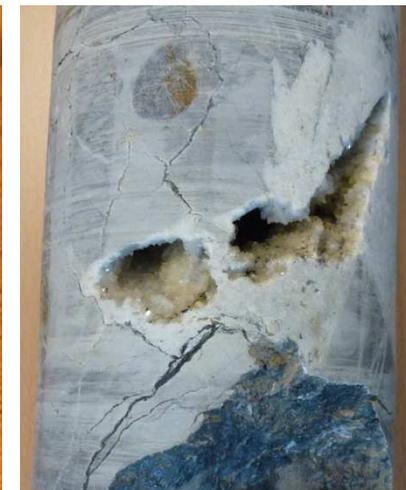
Porosités efficaces

Zone
Déficiante?

ETUDES PRELIMINAIRES

- **Modèle conceptuel des pertes dans l'appui rive droite**
- **Alimentation par le lac**
 - Chimisme des eaux similaire
 - Corrélation significative entre le niveau de la retenue et le débit des venues d'eau
- **Modèle numérique simple (FEFLOW) des écoulements souterrains (P_{max} de 4 bars)**
- **Modèle simple de la stabilité (SWEDGE)**
 - *Nécessité des ancrages à long terme et de mieux connaître les conditions in situ*

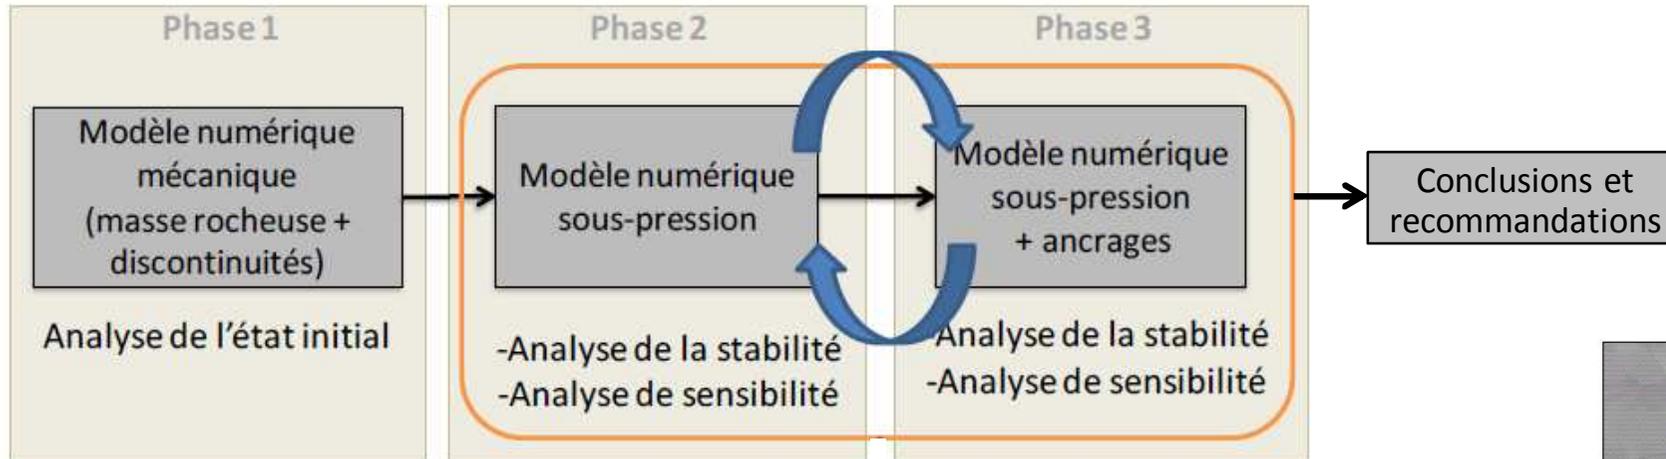
EVALUATION DE LA STABILITE DES COMPARTIMENTS ROCHEUX – MODELE NUMERIQUE AFFINE

- **Modèle 3D de l'appui et de la fracturation**
- **Méthode des éléments distincts (3DEC) pour évaluer la stabilité**
- *Confirmation de la nécessité des ancrages précontraints à long terme*
- *Importance du voile d'injection et des drainages*

- A court terme: renforcer la **surveillance** (mise en place de 2 extensomètres, contrôle visuel, etc.)
- A moyen terme: travaux de **réparation** (injection du secteur déficient du voile d'étanchéité et réalisation de drainages complémentaires)
- A long terme: Intervention sur les **ancrages** ou remplacement
