# NOTES SUR L'ACCIDENTOLOGIE DES BARRAGES-POIDS

# Notes on Gravity dams accidentology

Luc, Deroo 29 rue Maurice Flandin, 69003 Lyon deroo@isl.fr

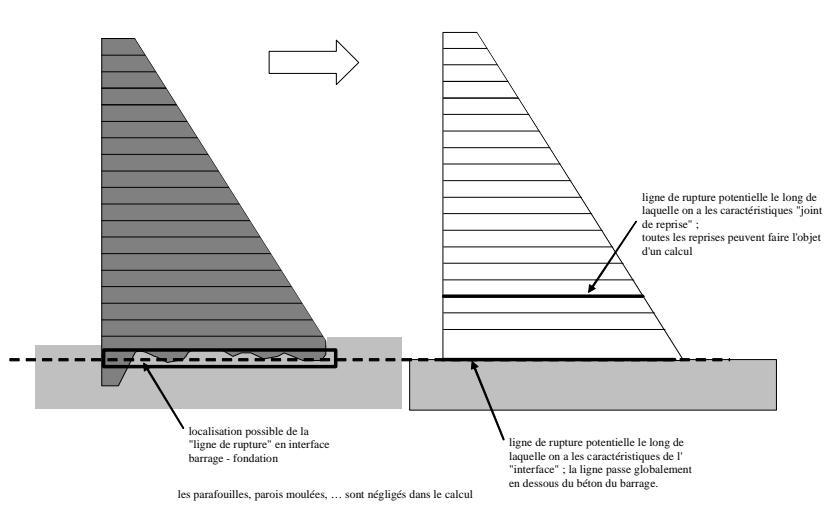
Graphique 18 : Modélisation « standard », [19]

En dehors des trois cas de glissement sur un plan en fondation (Bouzey I, Austin Ia, Tigra), ce schéma de rupture n'est pas tout à fait représentatif.

Pour les ruptures dans le corps maçonné du barrage (Fergoug, Bouzey II, Mohne, Eder), les écarts entre modèle et mécanismes sont divers : géométrie non plane des surfaces de rupture dans le corps de la maçonnerie, variations des résistances mécaniques le long de cette surface (parements du barrage, remplissage), sous-pressions qui ne suivent pas forcément l'hypothèse de Terzaghi. Le modèle trouve davantage de justification pour les barrages en béton, avec l'effet des couches ; notons cependant que la seule rupture intéressant le corps d'un barrage en BCR (Camara) n'a pas suivi ce modèle.

- barrages de Saint-Francis, Camara, Xuriguera, Khadakwasla : le modèle 2D n'est pas représentatif du comportement des plots de rive, où les effets 3D sont potentiellement défavorables ;
- barrages de Cheurfas I, Saint-Francis, Puentes, ElWha, Zerbino : les modes de rupture ne ressortent pas de l'approche classique.

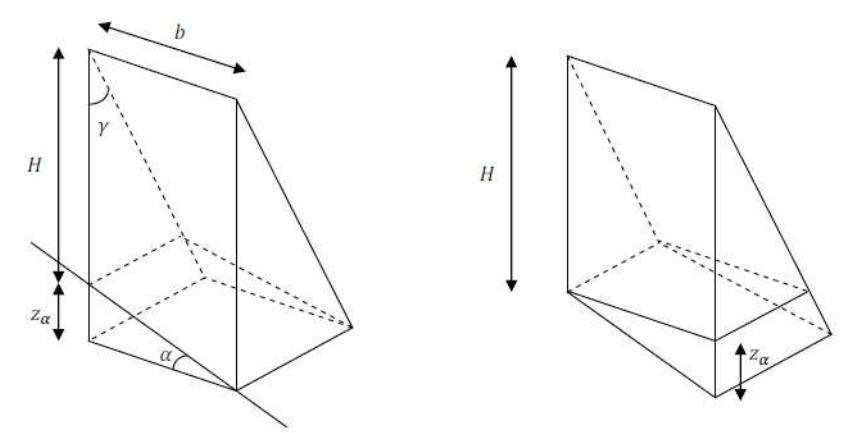
Graphique 19 : Blocs de rives ; sur fondation en gradins ou sur fondation inclinée

Le calcul en barrage-poids conduit à des différences de comportement entre ces deux schémas. Le schéma de gauche ressort du calcul 2D standard. Le schéma de droite, de glissement le long d'un plan incliné, en diffère :

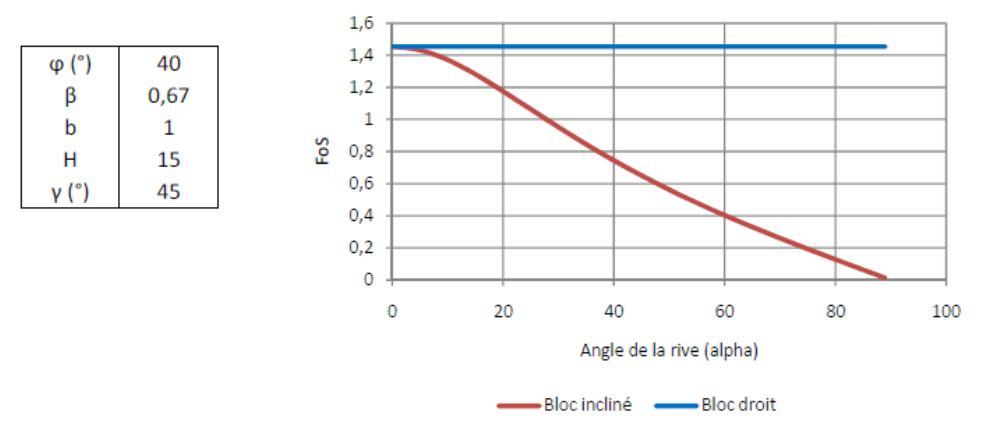
Graphique 20 : Blocs de rives ; stabilité au glissement selon inclinaison de la surface de rupture

Ces deux différences vont dans le même sens, d'une augmentation des sollicitations et d'une diminution de la résistance. Les résultats sont donnés ici, en termes de facteur de sécurité (FoS), pour un angle de frottement de 40°, un rabattement des sous pressions ( $\beta$ ) de  $^{2}/_{3}$ , un plot théorique de largeur 1 m, et un profil simple pour la formulation analytique : triangulaire, pente de 1H/1V, hauteur 15 m.

L'évolution du facteur de sécurité est donnée en fonction de l'inclinaison, vers la vallée, du plan de glissement.
