# BARRAGE DE GENISSIAT PRÉSENTATION GÉNÉRALE

# BARRAGE DE GENISSIAT REPARATION DU RADIER DE LA GALERIE DE VIDANGE DE FOND

# GALERIE DE VIDANGE DE FOND SITUATION DE L'INCIDENT

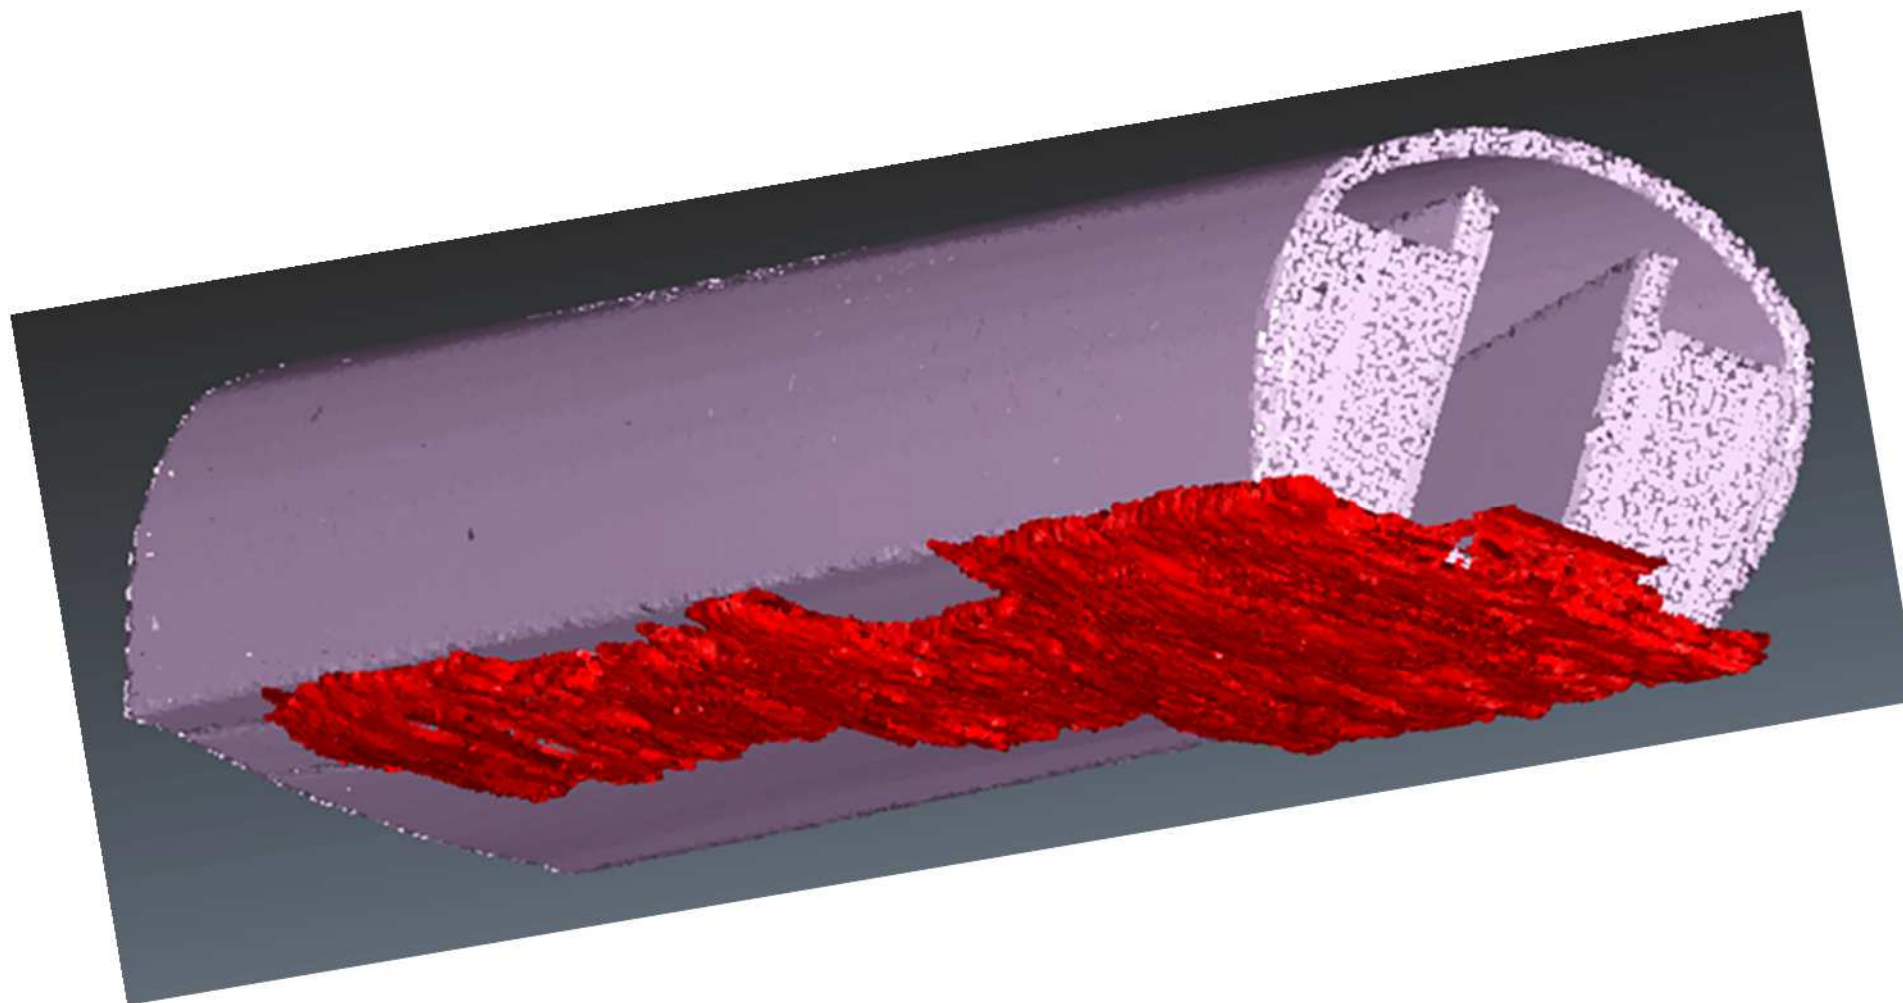
Lever en scan 3D

# GALERIE DE VIDANGE DE FOND CONSTATIONS DE DÉSORDRES

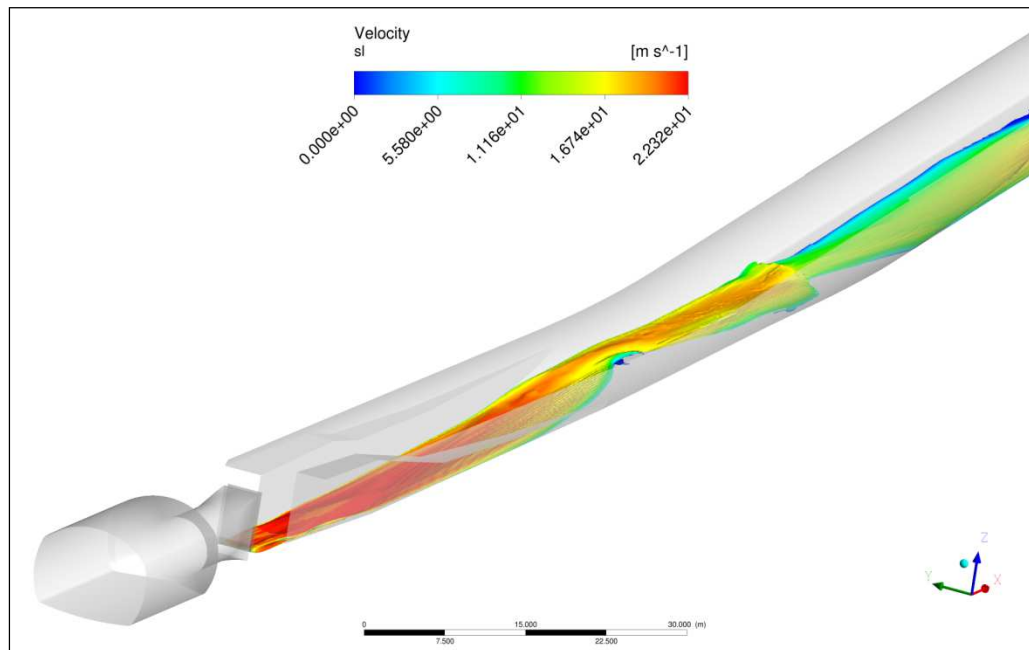
**Ecoulement (vitesses surface libre) Ouv. 10 %**

## ETUDE GLOBALE DES ÉCOULEMENTS DANS LA GALERIE POUR DIFFÉRENTES OUVERTURES DE VANNES
