# ENSEIGNEMENTS POUR L'ETUDE DU COMPORTEMENT DES BARRAGES EN REMBLAIS, DU RETOUR D'EXPERIENCE ACCIDENTOLOGIQUE ET INCIDENTOLOGIQUE LIES AUX MECANISMES D'EROSION INTERNE

## *Lessons learnt for safety analysis from internal erosion accidents and incidents on embankment dams*

Nicolas LEBRUN, Olivier BORY, Jean-Robert COURIVAUD  
EDF CIH, 4, allée du Lac de Tignes 73290 La Motte Servolex

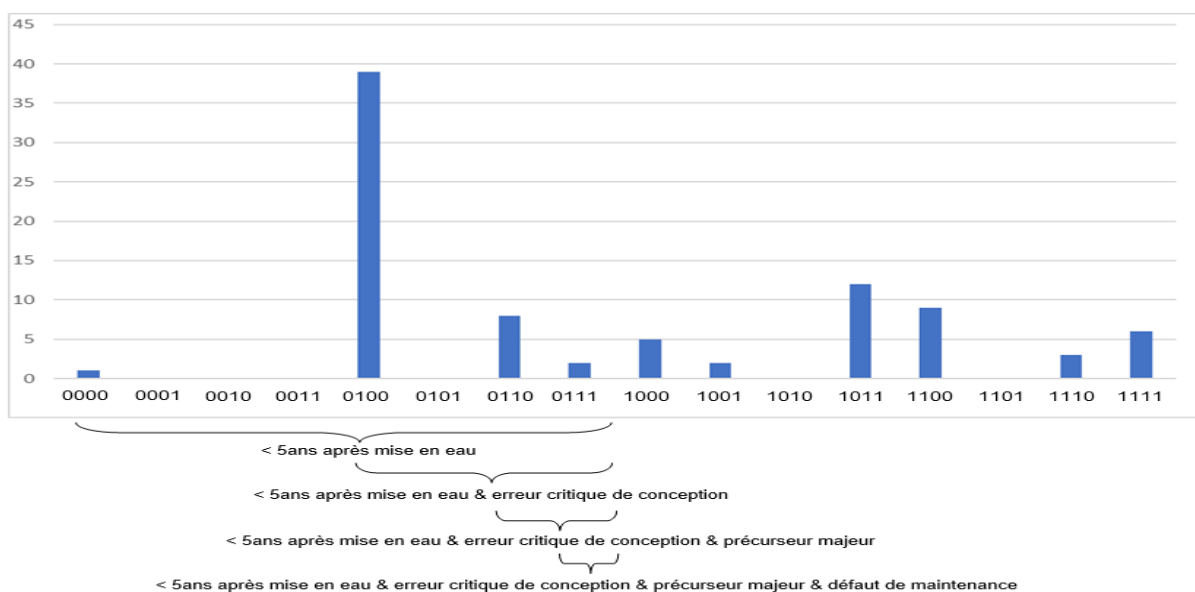
Figure 2 : nombre de cas par scénario de rupture

Les occurrences des scénarios sont très différentes (entre 39 et 0 cas). Certains scénarios correspondant à un nombre significatif de cas de rupture peuvent être détaillés :

**0100 : rupture moins de 5 ans après la mise en eau d'un ouvrage présentant un défaut critique de conception ou de réalisation, sans signe précurseur majeur ni défaut de maintenance (39 cas) :** ce scénario correspond au cas d'ouvrages présentant une conception ou une réalisation inadaptée et ayant rompu très majoritairement consécutivement à leur mise en eau (34 sur 39 cas). Le scénario « 0110 » (8 cas) regroupe des ouvrages à l'histoire similaire.

**1011 : rupture après plus de 5 ans d'un ouvrage ne présentant pas de défaut critique de conception ou de réalisation, avec au moins signe précurseur majeur et défaut de maintenance (12 cas) :** ce scénario correspond à des cas où la rupture est notablement due à un défaut de surveillance et/ou maintenance. Le scénario « 1111 » (6 cas) regroupe des ouvrages à l'histoire similaire.

**1100 : rupture après plus de 5 ans d'un ouvrage présentant au moins un défaut critique de conception ou de réalisation, sans un signe précurseur majeur ni de défaut de maintenance (9 cas) :** ces cas de rupture sont potentiellement problématiques pour l'exploitant de barrages en remblais, car l'absence de signe précurseur et de défaut de maintenance avéré implique qu'ils sont difficiles à anticiper. La majorité de ces cas (6) correspond à des ruptures dans des fondations qualifiées de complexes. Les 3 autres cas correspondent à des mécanismes de ruptures ayant probablement mis en jeu ces mécanismes de cisaillement en situation de crue et précipitations importantes.

**1000 : rupture après plus de 5 ans d'un ouvrage ne présentant pas de défaut critique de conception ou de réalisation, ni signe précurseur majeur ou défaut de maintenance (5 cas) :** les 5 ouvrages concernés ont rompu consécutivement à des travaux. Ces cas sont riches d'enseignement, puisque ces ouvrages se comportaient a priori correctement et c'est une intervention sur ceux-ci qui les a conduit à la rupture.

**1110 : rupture après plus de 5 ans d'un ouvrage présentant au moins un défaut critique de conception ou de réalisation, au moins un signe précurseur majeur mais pas de défaut de maintenance (3 cas) :** les ouvrages concernés étaient fortement pathologiques et ont fini par rompre malgré des travaux de maintenance importants. Ils montrent que pour des ouvrages présentant des défauts de conception majeurs et fortement pathologiques, la maintenance peut ne pas être une parade suffisante, dans de rares cas.

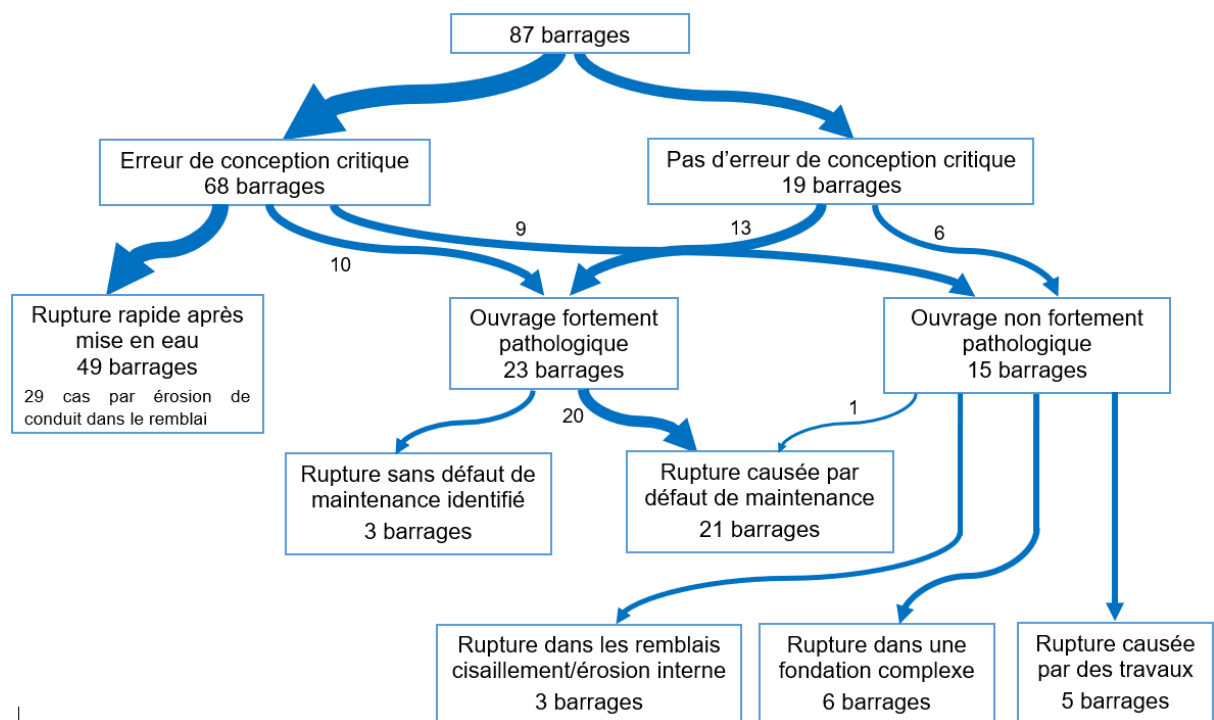
Figure 7 : logigramme de 87 cas de rupture

Sur la base de ce logigramme, il est possible de constater que les cas de ruptures d'ouvrages âgés de plus de 5 ans après leur mise en eau, non fortement pathologiques et exploités conformément aux règles de l'art actuelles, correspondent à au plus 20% des cas de ruptures. Parmi ces cas (14 au total), 5 ont subi une rupture consécutive à des travaux, 6 ont connu une rupture dans une fondation géologiquement complexe et pour 3 d'entre eux, le cisaillement plutôt que l'érosion interne est le mécanisme de rupture principal probable. Ces 14 cas correspondent donc à des spécificités discutées dans le présent article.
