Barrage de l'OULE

Etanchement et renforcement du barrage de l'Oule

Yann Fournié (SHEM)
Akim Salmi (ISL)

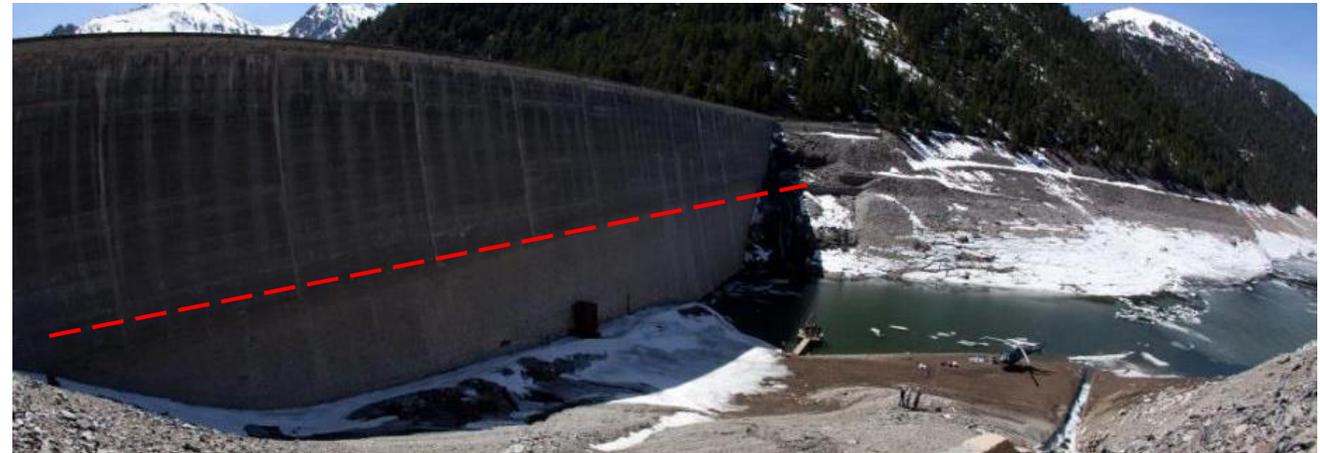
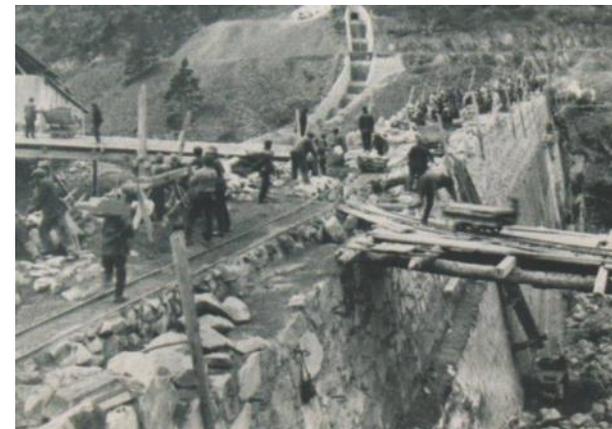
- Barrage en maçonnerie de 33 m construit en 1910/1923
- Surélevé de 18 m en 1950 par un épaulement en béton (H=51m) :
 - Masque (compliqué) d'origine non modifié en partie basse
 - Réseau de drainage important au contact ancien/nouveau
 - Des fouilles importantes (localement > 10 m)
 - Des injections du barrage d'origine et de la fondation

- Malgré des campagnes régulières d'injection du masque, les fuites ont toujours été relativement importantes :
 - Maçonneries perméables (mortier décomposé)
 - Schistes localement très fracturés en surface,
 - Défauts de contact entre masque d'origine et fondation sur les rives
 - Béton de la bêche du masque désagrégé
- 2014 – 2016 : tentative d'étanchement partiel en DEG + bentonite au fond

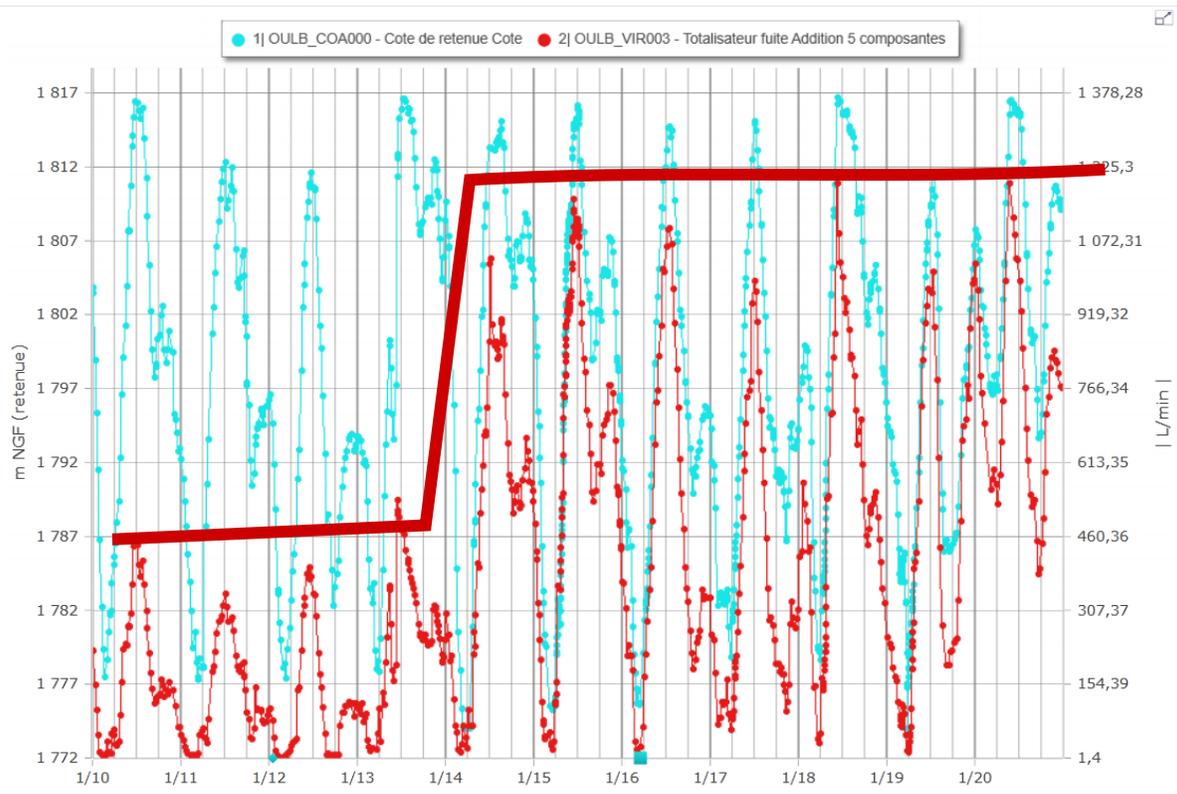
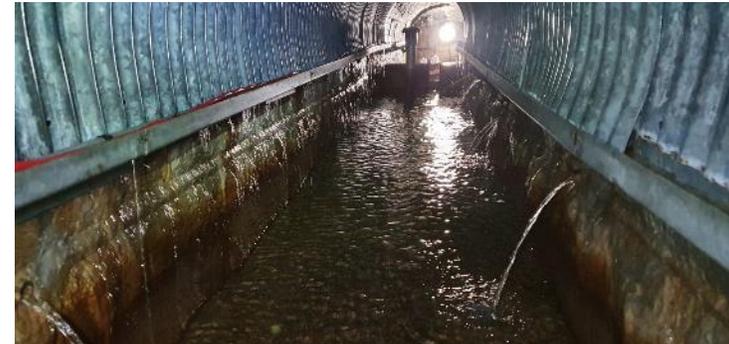
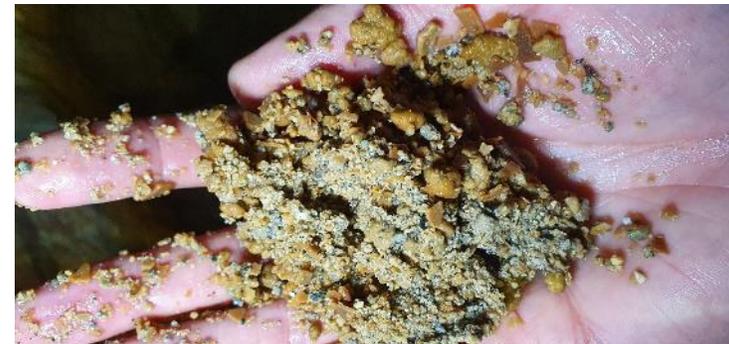
- Le bilan = forte augmentation des fuites de la partie basse (x2 à x3 pour atteindre près de 1 m³/minute
- **Non problématique à court terme pour la stabilité** mais :
 - exploitation difficile (pannes d'appareillage d'auscultation récurrentes)
 - lessivage du mortier des maçonneries (et donc affaiblissement des caractéristiques mécaniques et de perméabilité)
- Explications les plus probables = endommagement du masque du barrage d'origine en périphérie par la résine expansive + remaniement matériaux

- Proposition de travaux = restaurer l'étanchéité en partie basse
 - Y compris dans la partie engravée = écran en pieux armés sécants ancré dans schistes peu fracturés
 - Y compris au contact = nouvelle plinthe
 - Des injections sous la plinthe et sous l'écran

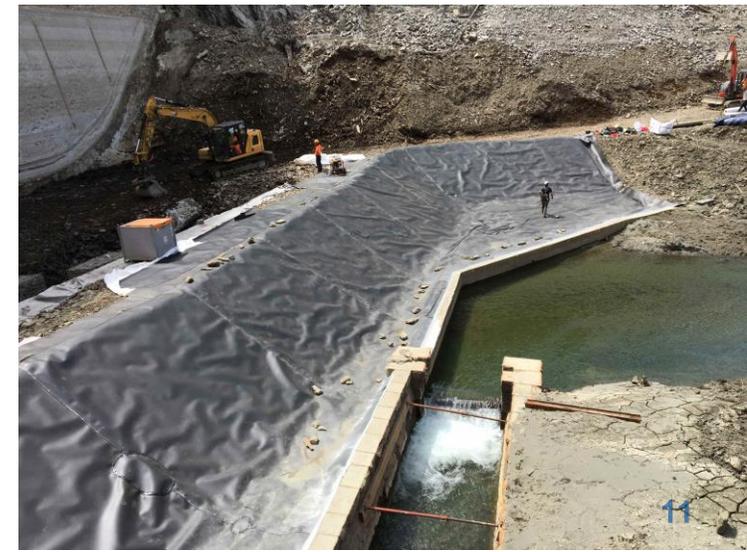
Travaux dans le culot à l'abri d'un batardeau

- Batardeau de chantier
- Mesure en continu des apports
- Tubage des forages (présence nappe)
- Dérivation des débits provenant d'Orédon par des ouvrages en aval du barrage
