La catastrophe de Derna

Libye – SEPTEMBER 10-11, 2023

LA RUPTURE DES BARRAGES DE L'OUED DERNA

Michel Lino, Président de la CIGB
Arnaud de Bonviller, Expert hydrologue

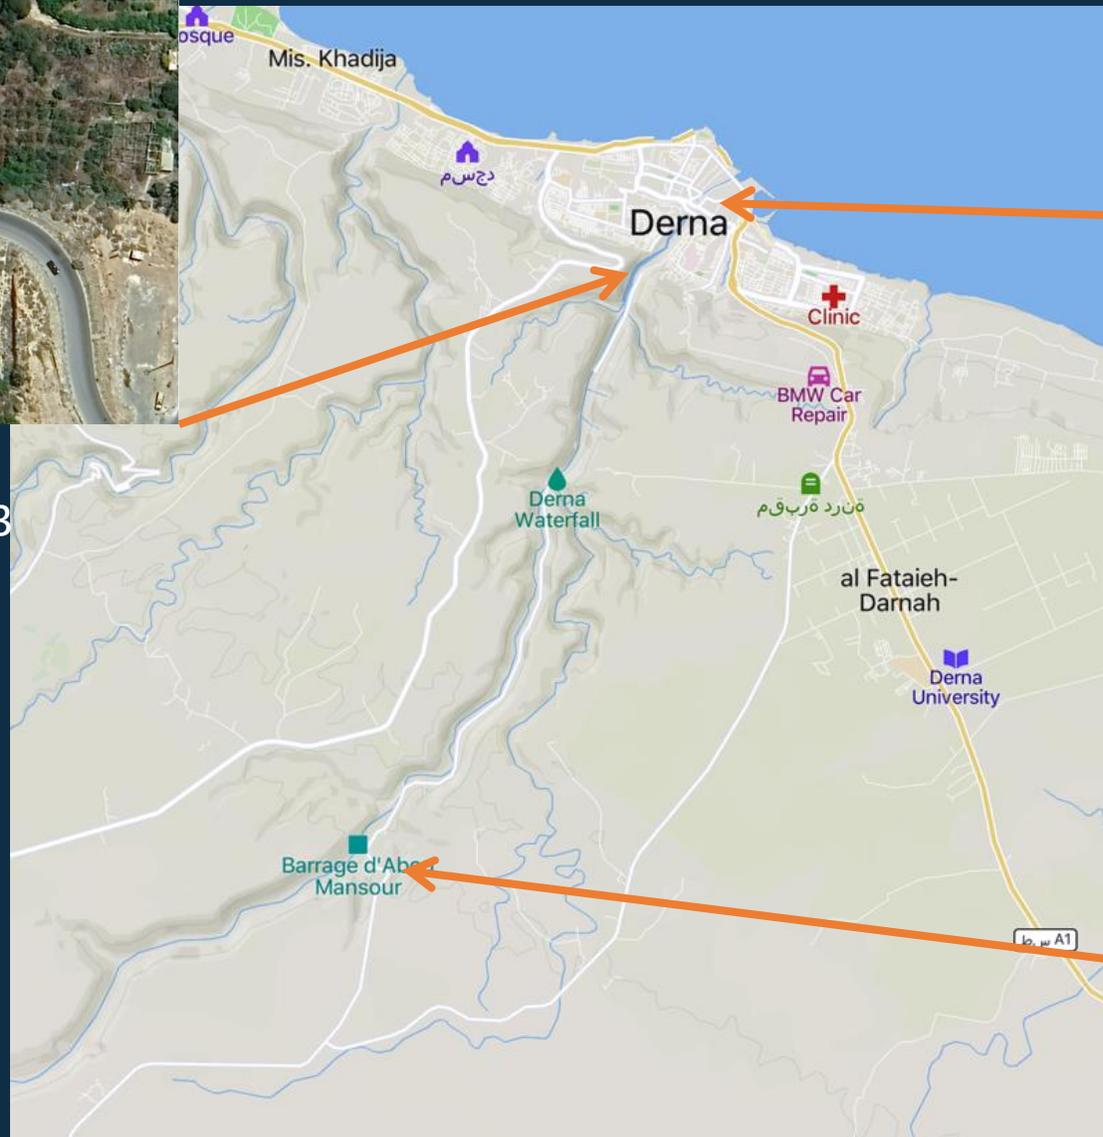
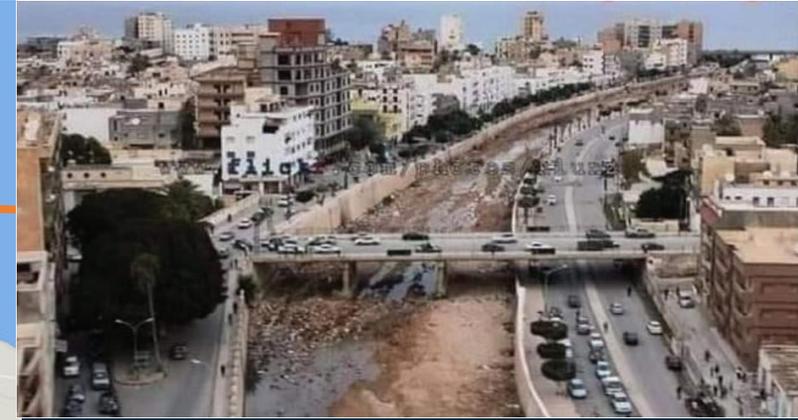
Le barrage de Derna
Hmax 40m (26m) - C=1.2 Mm3

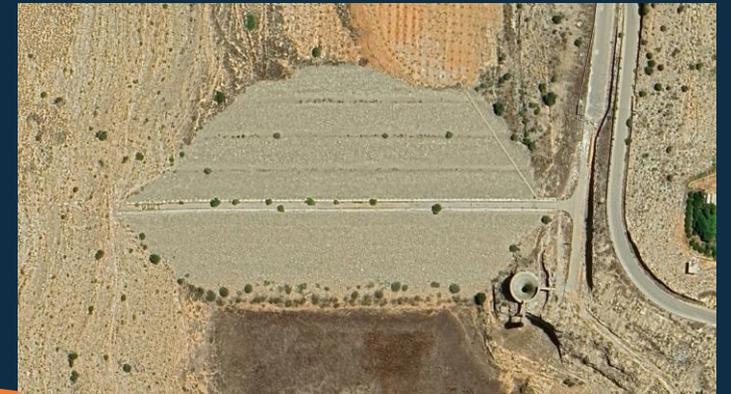
Barrage Abu Mansour
Hmax 73m (48m) - C=23.7 Mm3

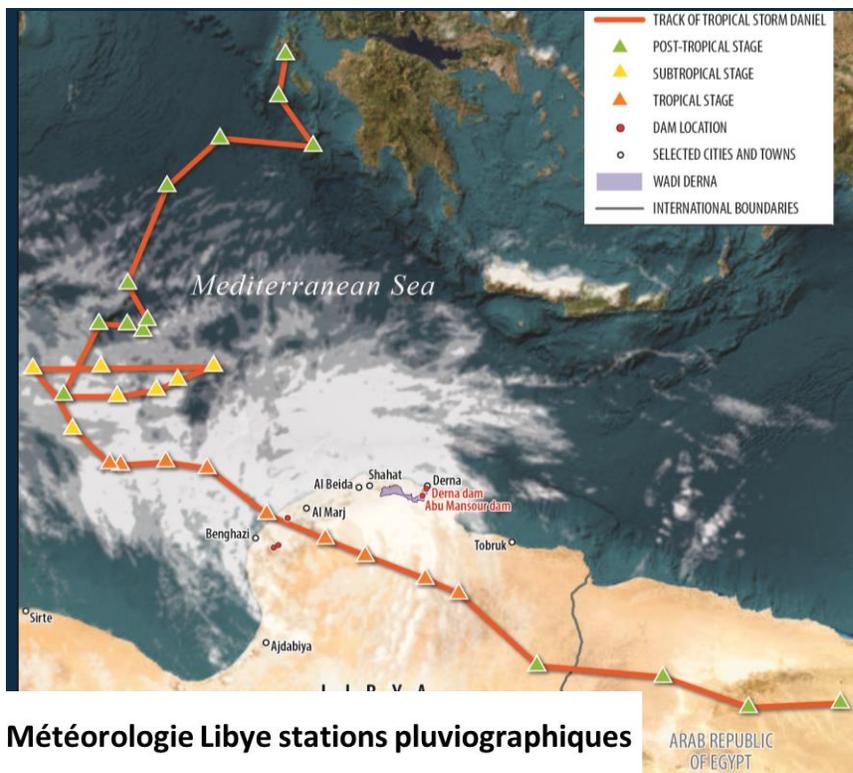
Météorologie Libye stations pluviographiques

- L'évènement a concerné l'ensemble du bassin versant de l'oued Derna
- Dysfonctionnement du radar? Dépassement de la hauteur maximale mesurable à la station de Derna
- Des estimations très divergentes concernant la pluie des 10 et 11 septembre 2023
 - Stations au sol >150 mm
 - Produits satellites et de re-analyse : <100 mm
 - Imran et al, Météorologie nationale (Dr Elfadli) : ~300 mm

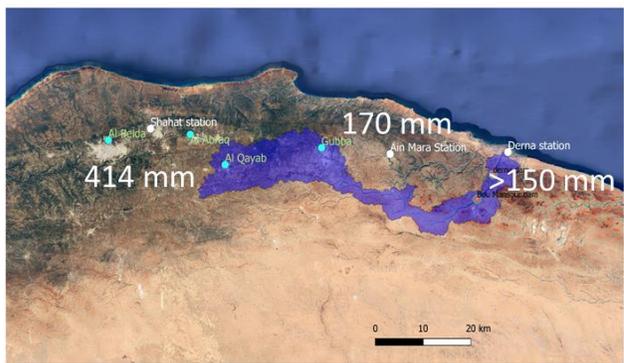
- Osta et al : période de retour de la pluie de bassin
- ➔ Évènement entre 500 et 10 000 ans!
- 200 mm : 500 ans

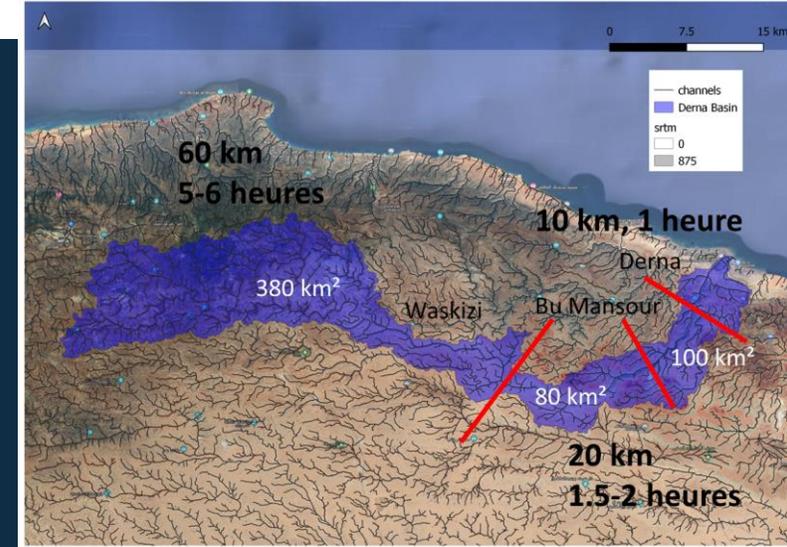
DERNA

Volume retenue de Derna : 1 hm^3 ,
débit tulipe : $350 \text{ m}^3/\text{s}$

Pour une pluie de 150 mm, la retenue de Derna surverse largement

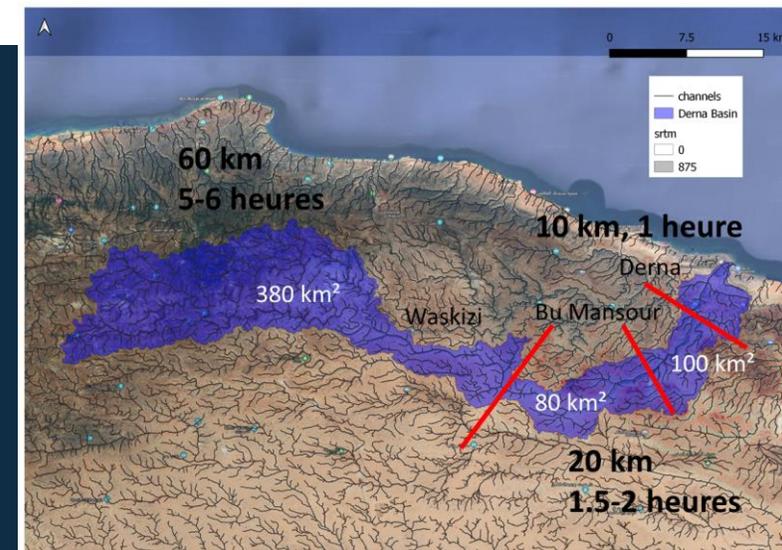
ABU MANSOUR

Pour une pluie de 200 mm, la retenue de Abu Mansour surverse.

Volume retenue d'Abu Mansour: 24 hm³,
débit tulipe : 170 m³/s

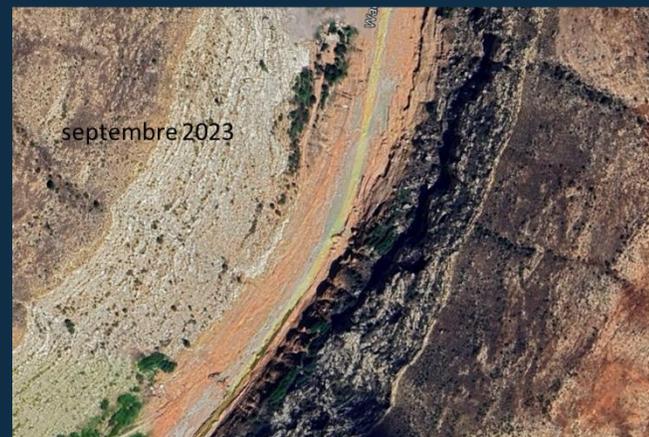
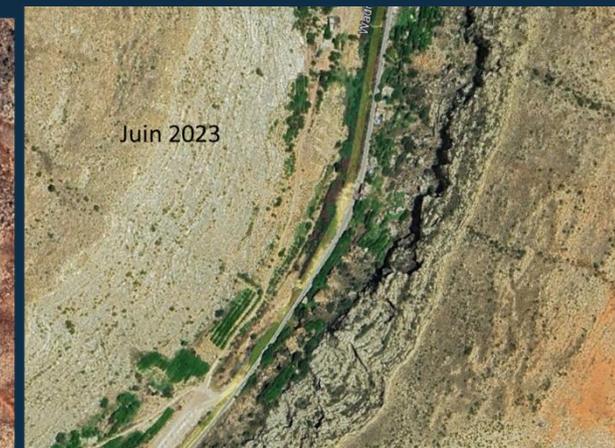
Traces de l'inondation et pente moyenne :
6000 à 7000 m³/s à l'aval d'Abu Mansour
(fourchette basse des estimations)

Formulations théoriques pour le débit de
pointe lié à la rupture de la retenue de
Derna : de 1500 à 5000 m³/s

Débit atteint à Derna en l'absence de
barrage pour des pluies de 200 à 300 mm
respectivement: 1400 et 2800 m³/s

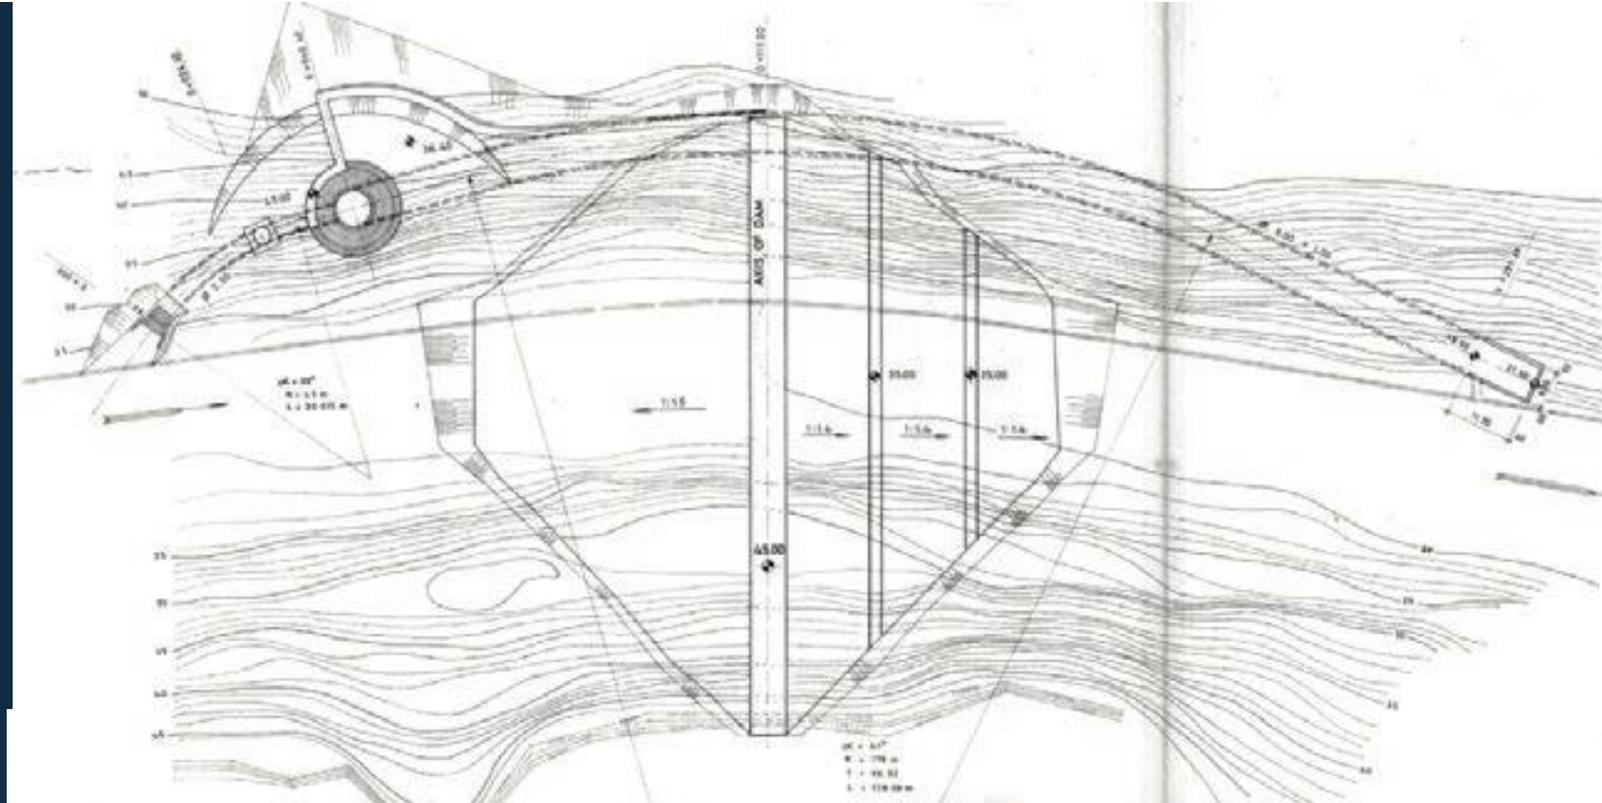
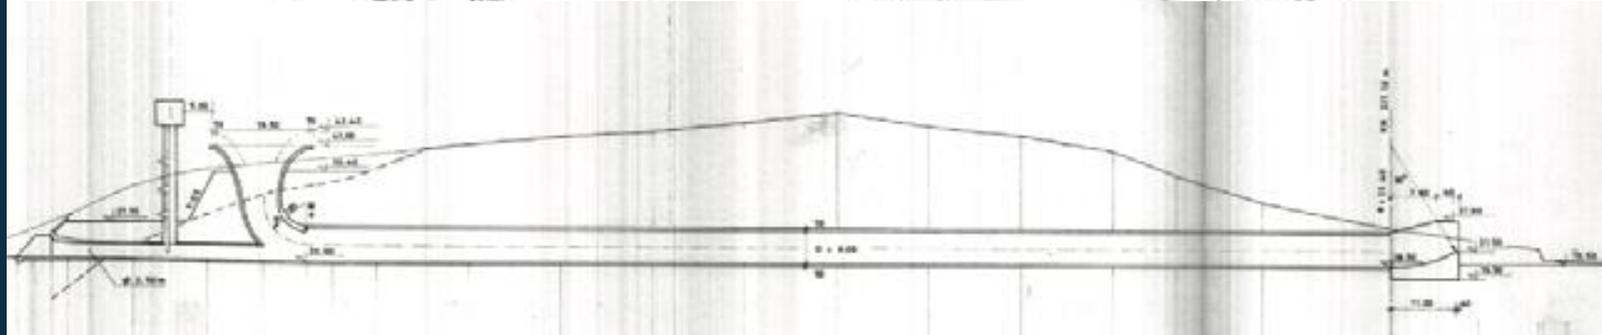
Barrage Derna

- Barrage en remblai avec un noyau mince en argile
- Situé à ~1 km en amont de la ville de Derna
- Bassin versant = 575 km²
- Hauteur = 40 m sur fondation
- Stockage = 1,15 hm³
- Déversoir de type Tulipe
- Capacité du déversoir = 350 m³/s

- Le concepteur a ausculté le comportement des deux barrages jusqu'en 1985.
- Il a mis en évidence un tassement excessif des deux barrages (jusqu'à 4 % de la hauteur) et signalé un problème d'étanchéité sur les deux barrages
 - 3 m³/s de fuite sous une charge de moins de 14 m à Abu Mansur,
 - développement de 3 fontis à Derna.
- Recommandation de limiter le niveau maximum du réservoir à Derna à 30 asl (0,2 Mm³) !

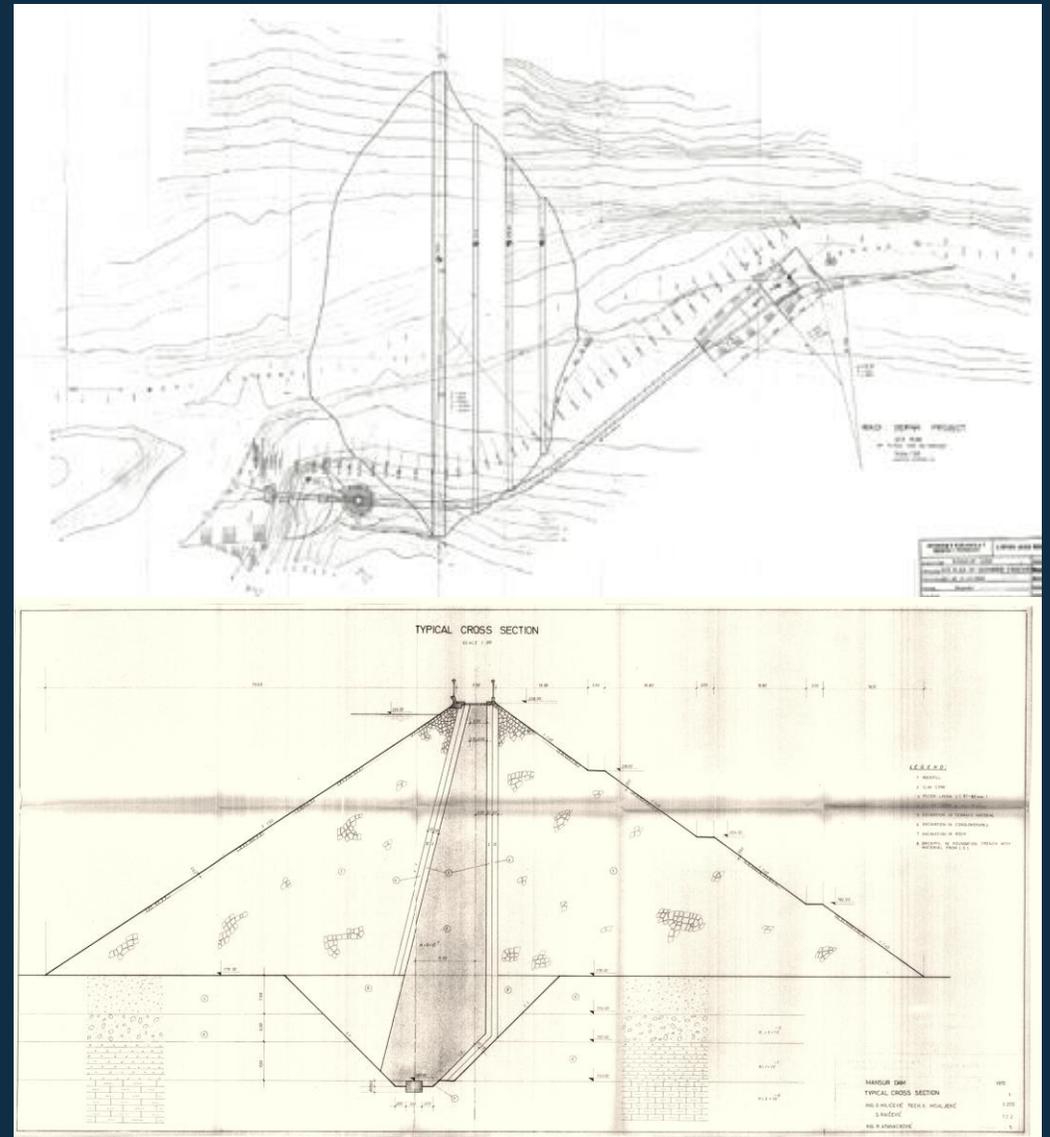
Barrage Abu Mansur

- Barrage en remblai avec un noyau d'argile mince
- Situé à ~11 km en amont du barrage de Derna
- Bassin versant = 476 km²
- Hauteur = 73 m sur fondation
- Stockage = 23,7 hm³
- Déversoir de type tulipe
- Capacité du déversoir = 170 m³/s
