# Rex incidentologique sur le barrage du Lac Blanc (Saint Sorlin d'Arves)

Denis CHAUSSEE / Christophe DELAUNAY, Société du Canal de Provence

Symposium 2025  
30 janvier 2025 – Aix les Bains

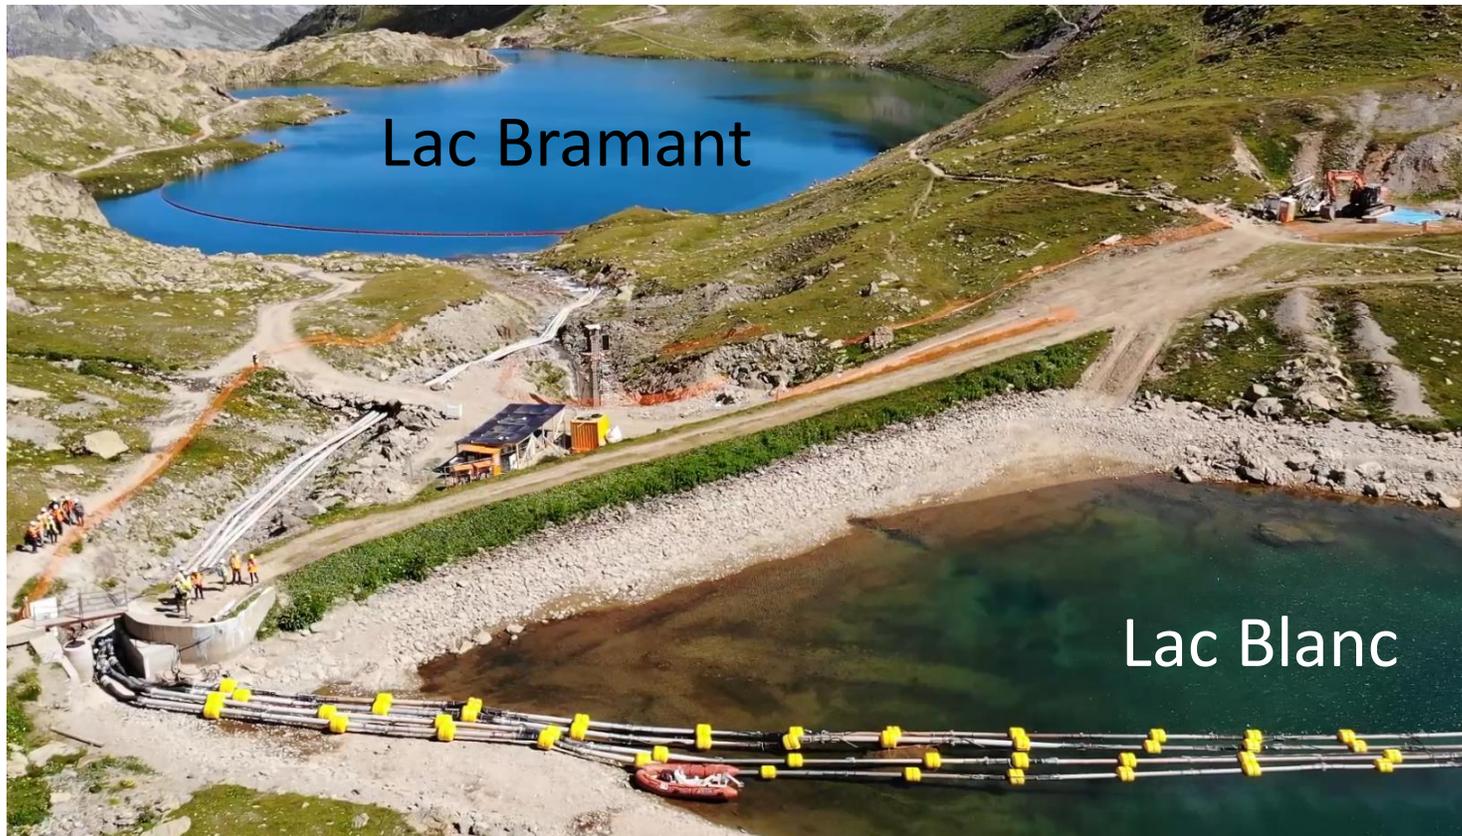
Travaux de réfection du GC de la chambre et changement de la vanne papillon DN600 du barrage Lac Blanc en 2024 pour préparer les travaux sur le barrage Bramant en 2025
