Retour sur l'incident du barrage de La Combe à St Saturnin Lès Apt

25 janvier 2024 – Symposium CFBR

Denis Chaussée, Catherine Casteigts – Société du Canal de Provence

Barrage de classe C (17 m de hauteur, capacité 12 000 m³), construit juste en amont de la rue de la Combe

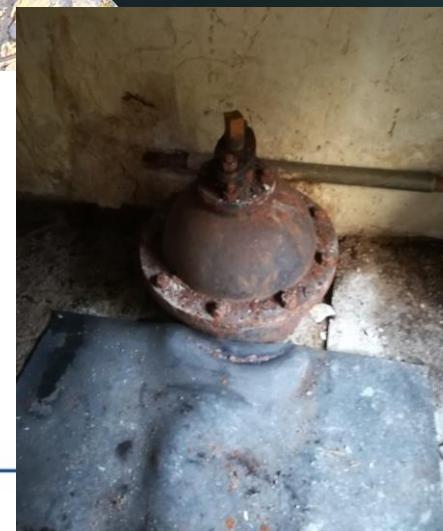
Décision de procéder à une vidange d'urgence:

- ouverture de la vanne de vidange à « 100% »
- abaissement rapide de la charge dans le corps du barrage
- réduction rapide des résurgences sur le parement aval
