# LA GÉOLOGIE DU SITE DU REYRAN

# LES FACTEURS GÉOLOGIQUES ET GÉOTECHNIQUES DE LA RUPTURE

# LE MÉCANISME DE LA RUPTURE

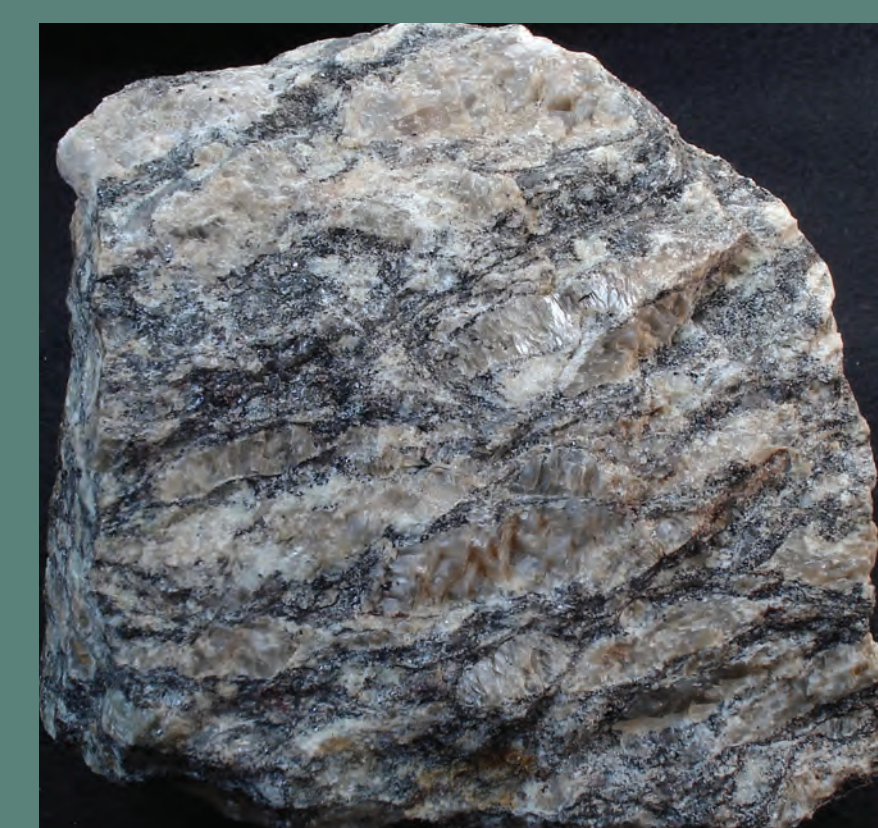
Ainsi, sur l'ensemble du lit du Reyran, le massif gneisseux se découpe en blocs indépendants, à la manière d'une palette de parpaings. Ces éléments, causant la porosité élevée du gneiss du site, constituent l'un des paramètres géotechniques défavorables ayant conduit à la rupture du barrage de Malpasset.

Vue aérienne du barrage et présence des principales failles (Schéma de G. Castanier et JM. Masset, ingénieurs géologues).
