Opération de déconstruction / reconstruction du barrage de la Visance

Demolition / reconstruction opération of the Visance dam

Antoinette TARDIEU
ISL Ingénierie, Agence Ouest
25/27 rue Lenepveu, 49100 Angers
tardieu@isl.fr

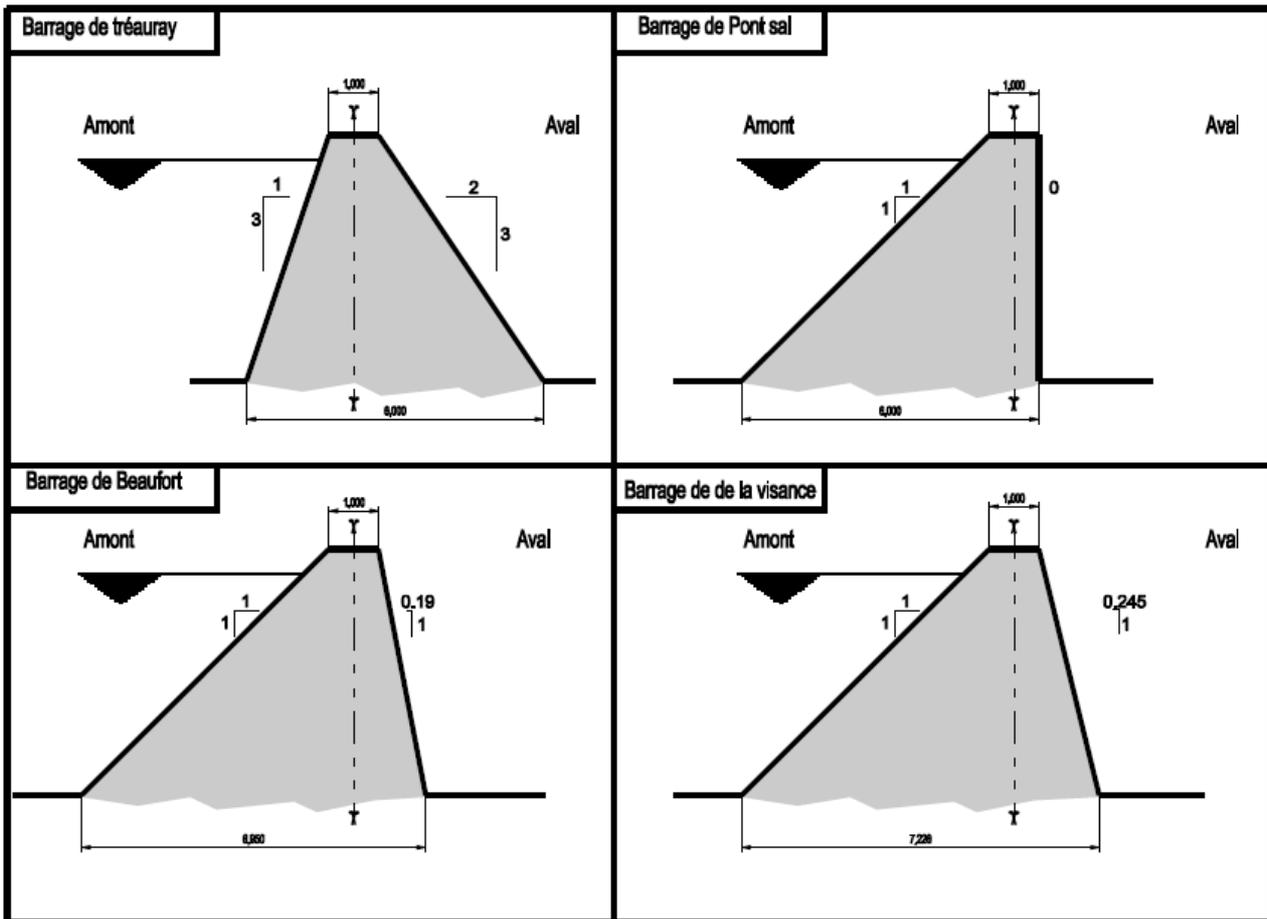
Figure 5 : Coupe type des barrages

La stabilité d'ensemble est fortement dépendante de la géométrie et de l'entraxe des contreforts. L'inclinaison du parement amont permet de mobiliser le poids de l'eau en stabilité.

Le facteur dimensionnant en stabilité de petits barrages est généralement la valeur de cohésion prise en compte. Pour ces ouvrages, le ferrailage du béton annule les problèmes de mise en traction sur le parement amont ; seul reste le facteur glissement sur la fondation et mobilisation de la résistance en fondation.
