## ETUDES DE DANGERS : PRATIQUE ET RETOUR D'EXPERIENCE DES DIAGNOSTICS EXHAUSTIFS MENES SUR DES BARRAGES EN REMBLAI DU SUD- OUEST DE LA FRANCE

### *Risk assessment : management and feedback of exhaustive diagnosis methods applied to earthfill dams in the south-west of France*

François LAUVERGNIER, Hélène ROUSSET, Sylvie CUSSEY

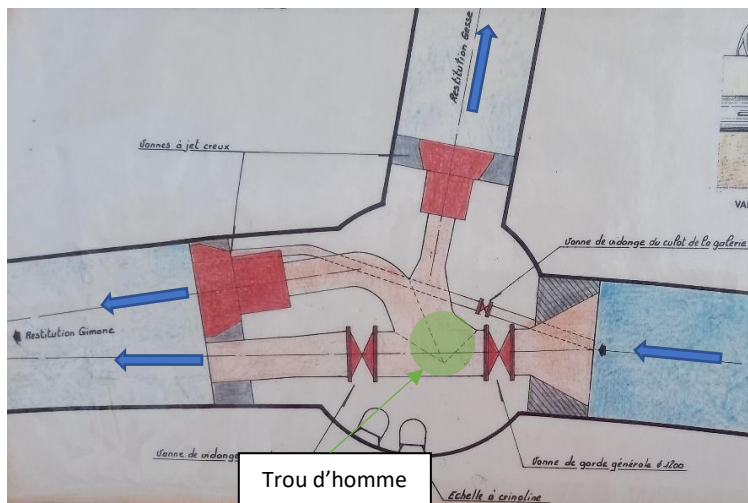
Figure 6 : Chambre des vannes du barrage de la Gimone

Il est donc nécessaire de passer à travers la vanne ouverte pour entrer dans la galerie. La vanne de garde est maintenue en position ouverte par un vérin de verrouillage. Le contrôle annuel de 2023 a montré un défaut de fonctionnement de ce vérin. L'exploitant a donc procédé à une révision complète de la vanne de garde et une réhabilitation du dispositif de verrouillage en juin 2023.

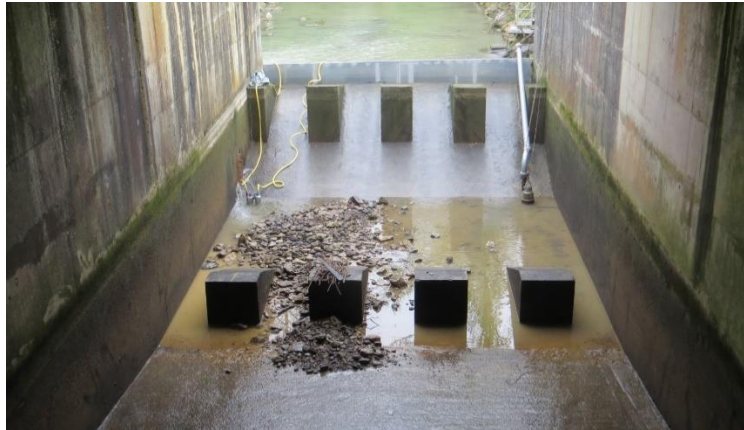
Figure 9 : Batardeau de la galerie d'évacuation des crues du barrage de Puydarrieux

Pour cette opération, un batardeau provisoire a été mis en œuvre en sortie de galerie, au niveau du bassin de dissipation. Le bassin a ensuite été vidangé par pompage, permettant ainsi son inspection ainsi que celle de la galerie d'évacuation des crues depuis l'aval.
