Contrôle de l'efficacité d'un écran étanche et retour d'expérience sur les modifications des écoulements dans une digue en charge

Control of the efficiency of a grout curtain and feedback from experience on modifications of flows in a dike under load

Aurélie, A, GARANDET,
Compagnie Nationale du Rhône, 2, rue André Bonin, 69316 Lyon cedex 4
a.garandet@cnr.tm.fr

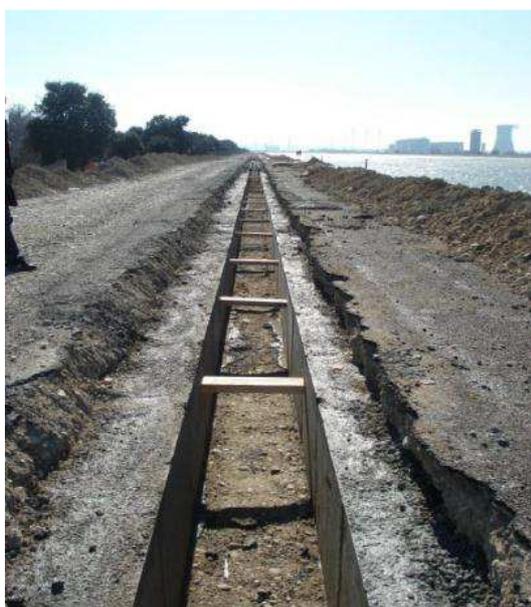
Graphique 3 : Murettes guides

La réalisation de l'écran étanche débuta par la mise en œuvre de murettes guides (graphique 3) permettant à la fois de matérialiser l'implantation de la paroi, de stabiliser le terrain en tête de part et d'autre de la future fouille et de servir de guide à la benne de forage. Le creusement de la paroi s'est effectué avec une benne à câbles suspendue à une grue (graphique 4). Tandis que la première passe est en cours d'excavation, un circuit d'alimentation achemine vers la paroi du coulis de bentonite-eau et ciment. Ce coulis, maintenu à un niveau constant dans la fouille garantit la stabilité des parois de cette dernière et, après séchage, forme l'écran étanche. Au cours des deux tranches de travaux, 26 000 m² d'écran ont été réalisés avec une cadence journalière de l'ordre de 200 à 240 m² par jour (soit environ 12 mètres linéaire par jour). Cette cadence était assurée par deux postes de 8 heures: 6h-14h et 14h-22h.
