L'évaluation et la réhabilitation structurelle du barrage béton à contrefort de Storfinnforsen en Suède

Evaluation and Structural Rehabilitation of Storfinnforsen Concrete Buttress Dam

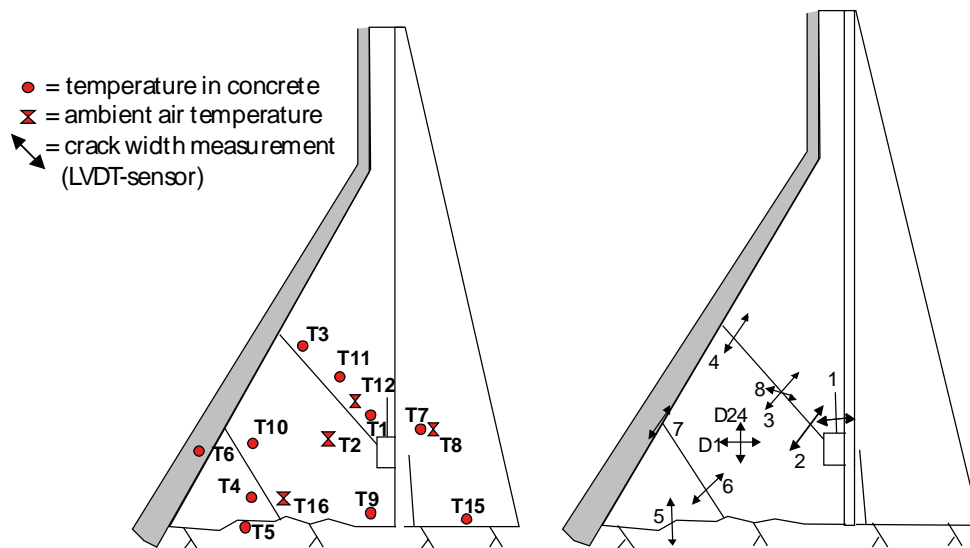
Figure 13: Capturs de température et fissuromètres (LVDT)

Un programme de suivi des deux plus grands contreforts de Storfinnforsen a commencé en 2006 pour évaluer leur comportement. L'instrumentation comprend des jauges de température, des fissuromètres LVDT (Linear Variable Differential Transformer) et des pendules automatisés. Sur le plus grand contrefort, 14 capteurs de température sont installés dont 4 mesurent la température ambiante de l'air à la fois dans la zone de contrôle de température derrière la paroi d'isolation et à l'extérieur. Les autres capteurs de température sont montés à l'intérieur du béton, à une profondeur de 500 mm sous la surface. Les capteurs LVDT sont montés perpendiculairement aux fissures apparues sur la paroi de contrefort afin de mesurer la variation de la largeur des fissures. 8 LVDT au total sont montés pour mesurer la variation de la largeur des fissures sur ce contrefort. En plus, 2 LVDT ont été montés comme des capteurs factices sur le béton non fissuré pour mesurer la variation élastique dans le contrefort. Les mesures de pendules sont effectuées pour mesurer la variation de déplacement de la crête du contrefort. La localisation des jauges de température et des capteurs LVDT installés est illustrée Figure 13. Les mesures de variations de température ont été utilisées comme valeurs d'entrée pour les analyses numériques présentées dans la section 3. Plus de détails concernant l'instrumentation des contreforts de Storfinnforsen se trouvent dans l'article en référence [1].

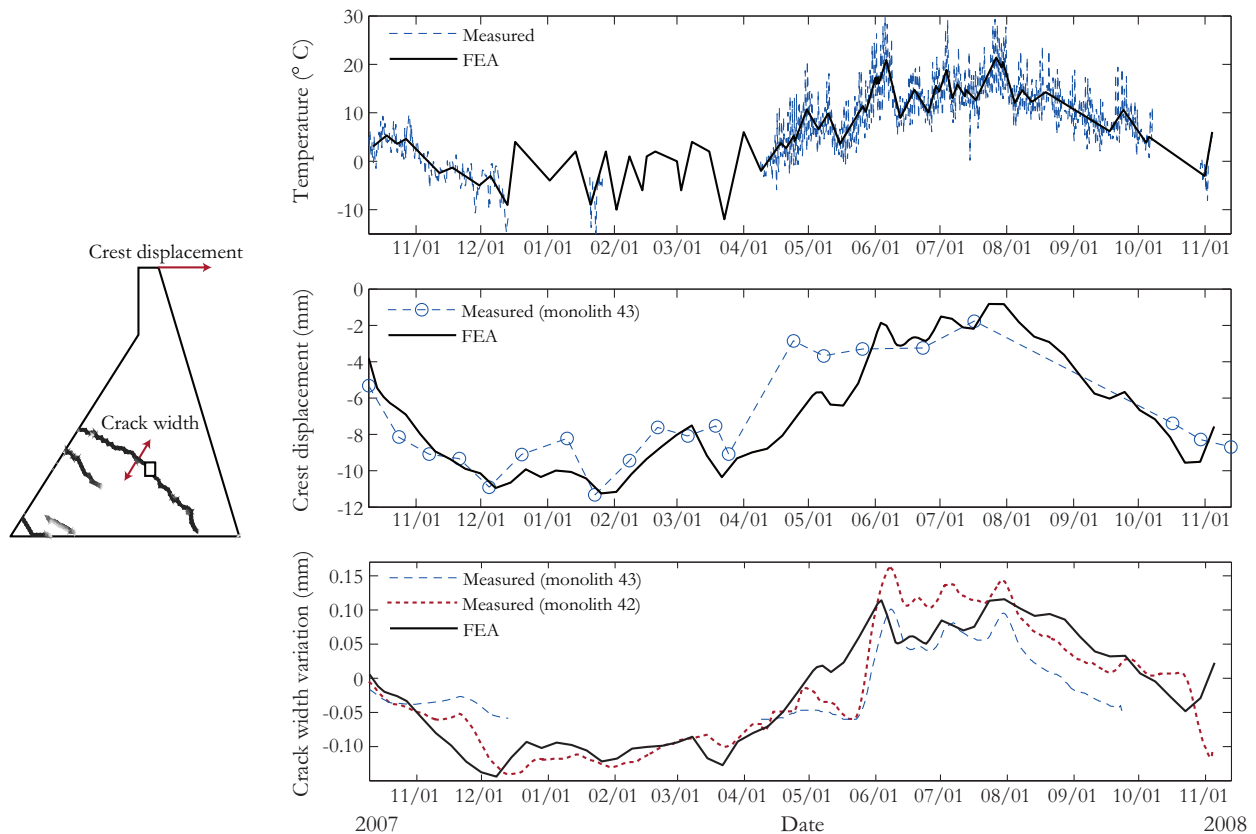
Figure 14: Comparaison des variations mesurées et calculées des déplacement de crête et de largeur de fissure.

Pour évaluer le modèle numérique, une simulation en analyse transitoire avec une année de mesure de température a été réalisée. La variation de température mesurée a été utilisée pour simuler la variation de la largeur des fissures et le déplacement de la crête du contrefort, voir [9]. L'analyse numérique a été effectuée sur la base de températures hebdomadaires relevées. Les mesures réalisées sur site de déplacement de la crête et de variation de la largeur d'une fissure diagonale de type (3), ainsi que les résultats obtenus à partir du modèle numérique sont présentés dans les graphiques central et bas figure 14. Le niveau 0 du déplacement est fixé lors du début de la campagne de mesure. On ne connaît pas exactement la position de la crête du barrage à cette époque, par conséquent, on a ajouté au déplacement mesuré une valeur constante de sorte qu'elle ait la même valeur moyenne que celle obtenue à partir du modèle par éléments finis. Cet artifice permet de raccorder le niveau zéro à celui des plans de conception. Le déplacement total mesuré pendant un an est de 9,6 mm, tandis que la valeur maximale du modèle par éléments finis est de 10,4 mm. Le déplacement est positif dans la direction de l'aval,

La variation de la largeur des fissures est présentée dans le graphique du bas figure 14. La valeur initiale de l'ensemble des courbes est ajustée de telle sorte que leur valeur moyenne soit égale à zéro. Seule la variation de la largeur de la fissure est mesurée et, par conséquent (seule la variation est) comparée. La variation mesurée, en particulier dans le contrefort 42, de la largeur de la fissure est très proche de la variation calculée. La variation de la largeur des fissures mesurée sur le contrefort 42 est de 0,34 mm alors qu'elle est de 0,26 mm dans la simulation. Des résultats similaires ont été observés sur le contrefort 43, mais la mesure du signal ayant été incomplète en hiver ; et la variation minimum de la largeur des fissures n'a pas été mesurée. Compte tenu de la valeur minimale mesurée au cours de l'hiver précédent, une variation crête-à-crête de 0,24 mm pour le contrefort 43 a été retenue.
