## **Réhabilitation du barrage de Sainte-Engrâce et création d'une nouvelle prise d'eau dans le barrage (Pyrénées atlantiques – France)**

### *Rehabilitation of Sainte-Engrâce dam, and creation of a new water intake in the dam*

*Réhabilitation du barrage de Sainte-Engrâce et création d'une nouvelle prise d'eau dans le barrage (Pyrénées Atlantiques). Barrage de classe A.*

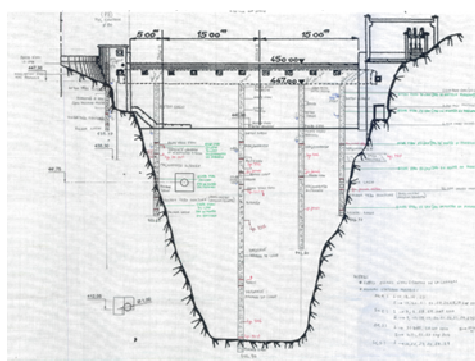
5 forages verticaux carottés en Ø86mm ont été effectués depuis le radier de la galerie de passage :

Appui rive droite (extérieur barrage)	Corps du barrage sur toute la longueur			
SC1	SC2 (RD)	SC3 (Centre)	SC4 (RG)	SC5 (RG)
10,75m	20,40m	41,10m	25,40m	20,10m

Lors des forages certains aspects sont intéressants à souligner :

- Venues d'eau dans la niche du pendule lors du forage de SC1. Une protection a été créée autour du tubage du pendule, permettant de drainer ces venues d'eau par la galerie de passage.
- Forage SC5 artésien lors de déversements. Des obturateurs mécaniques ont été mis en place en tête du reste des forages.

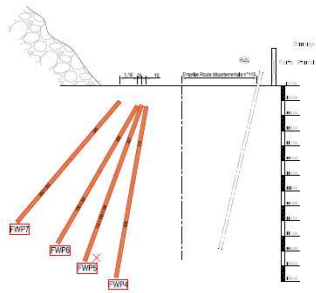
**SUIVI DES INJECTIONS VOILE AU LARGE COMPLEMENTAIRE**

FORAGES	LONGUEUR	VOLUME TOTAL INJECTE
FWP4	11,5 m	541 L
FWP5	11 m	1117 L
FWP6	10,5 m	1085 L
FWP7	10,5 m	891 L
