## BARRAGE DE MOREAU - ANALYSE DU RISQUE LIÉ À UN DISFONCTIONNEMENT DU SYSTÈME DE DRAINAGE À TRAVERS L'ACTUALISATION DE L'ÉTUDE DE DANGERS

### *Moreau Dam – Risk Assessment related to a malfunction of the drainage system through the upgrading of the hazard study*

Patrick SOULAT,  
SAFEGE/SUEZ, Montpellier  
[patrick.soulat@suez.com](mailto:patrick.soulat@suez.com)

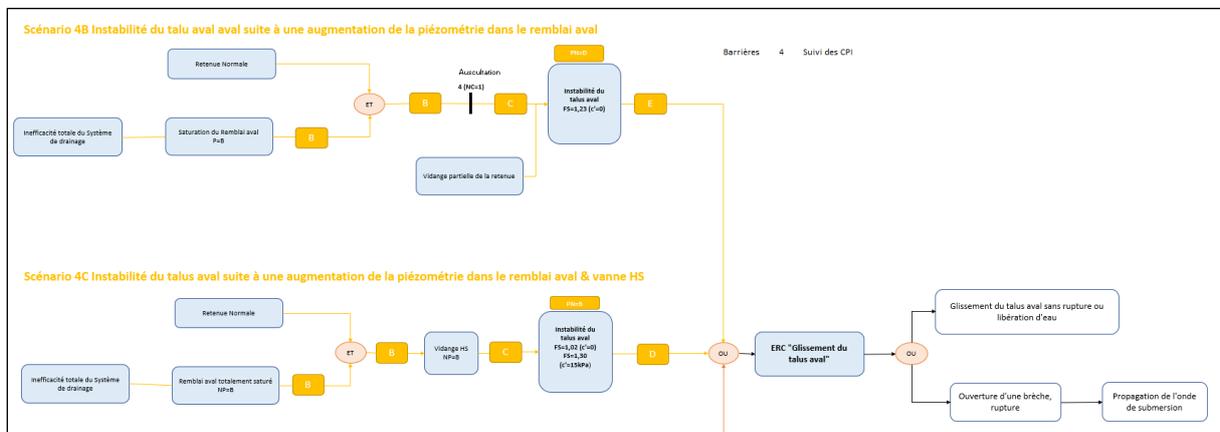
Figure 7 : Arbre d'évènement des scénarios instabilité du talus aval

Pour l'analyse de risque, nous considérons que l'augmentation du niveau piézométrique peut être anticipée par la surveillance (données d'auscultation). En cas de dérive, il est possible d'ouvrir la vanne pour abaisser le plan d'eau afin de maintenir la piézométrie sous la cote 158 mNGG (limite de stabilité, avec  $c'=0$  kPa).

En cas de défaillance de la vanne de vidange, (en plus de la défaillance du drainage), nous jugeons la probabilité de rupture peu probable, car l'étude de sensibilité montre qu'avec une cohésion effective de 10 kPa, la stabilité est assurée (une cohésion nulle sécuritaire a été pris en compte dans la conception, cependant les essais triaxiaux réalisés dans le remblai, en cours de chantier, indiquent une cohésion minimum de 15kPa).

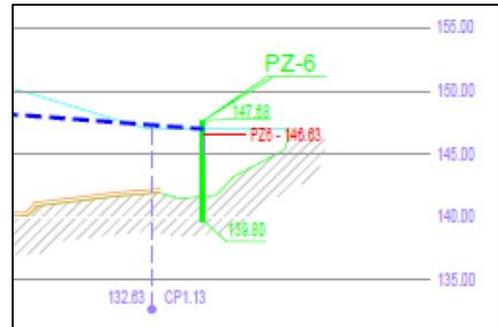
En pied aval, au niveau du profil rive gauche, nous disposons des données du piézomètre PZ6 et de la cellule CPI1.13, entre février 2022 (retenue pleine) et juin 2023. On vérifie le soulèvement du remblai en considérant qu'il n'y a pas de décompression au travers de ce dernier.

- Valeur maximum de piézométrie dans PZ6 = 147.25 m NGG depuis 02/2022 (mise en eau), ce qui est le niveau du terrain naturel.
- Tapis drainant : 142.20 m NGG
- Sous-pression : 147.25 – 142.20 = 5.05 m (dans le cas où l'eau ne serait pas drainée par le tapis et les puits de décompression)
- Hauteur de remblai : 5.05 m/Tapis drainant
- Sous-pression eau : 5.05 x 1.2 = 6.6 t/m<sup>2</sup> (avec 1.2 = coefficient partiel)
- Poids des terres : 5 x 1.60 x 0.9 = 7.2 t/m<sup>2</sup> (avec 0.9 = coefficient partiel)

Soit  $F = 7.2 / 6.6 = 1.09 > 1$  : le critère est vérifié.

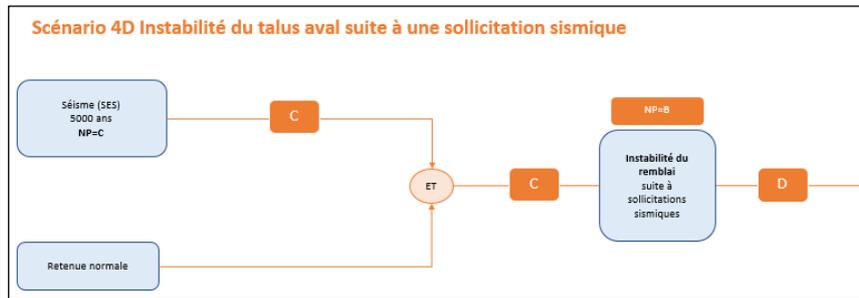
Figure 9 : Arbre d'événements du scénarios sollicitations sismiques

Les limites en déplacements horizontaux, sont localement dépassées, mais il est à noter que le signal sismique pris en compte dans la modélisation est celui d'un barrage de classe A (donc sécuritaire). La probabilité de rupture en cas de séisme est jugée probable.

Concernant les déformations, et les pressions interstitielles, les valeurs calculées sont conformes aux limites des recommandations.

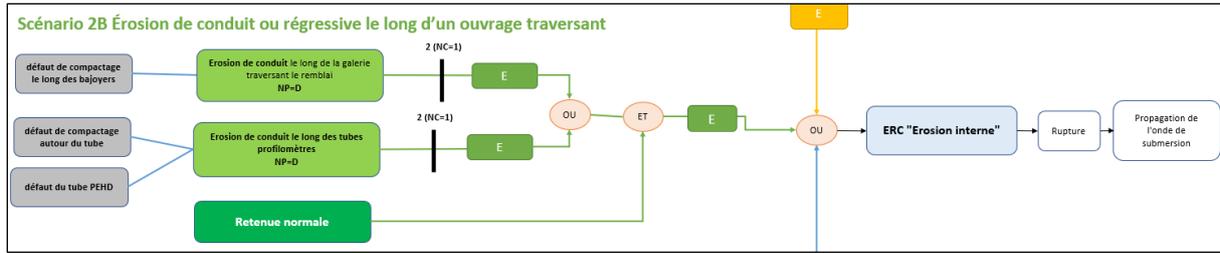
Figure 11 : Arbre d'évènement scénarios érosion de conduit le long d'un ouvrage traversant

Dans ces conditions, la probabilité d'initiation d'un phénomène d'érosion de conduit le long de la galerie en béton est jugée très peu probable, soit une classe de probabilité D.

Fiabilité de la barrière de sécurité « surveillance » : Des visites hebdomadaires sont prévues dans le document d'organisation, par l'exploitant et toutes les 2 semaines par le BET chargé des données d'auscultation. L'ouvrage est sous surveillance renforcée. Il est peu probable que des écoulements chargés en partie aval ne soient pas détectés. Le niveau de confiance de la barrière est considéré comme bon, soit  $NC = 1$ .

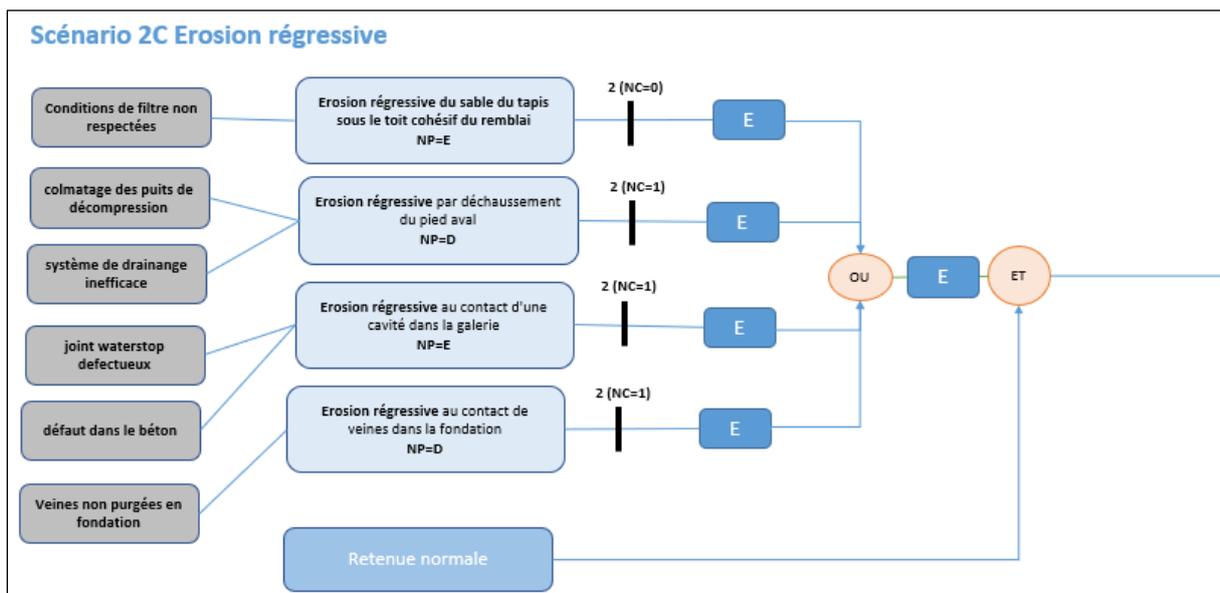
Figure 14 : Arbre d'évènement des scénarios érosion régressive

Le facteur de sécurité minimum est de 1.68 ( $> 1.20$ ) avec une cohésion de 5kPa et 2.07 avec une cohésion de 10kPa (en considérant une situation normale d'exploitation). Dans ces conditions, la probabilité d'initiation d'une érosion régressive par déchaussement du pied aval est jugée très peu probable. Le niveau de confiance de la barrière de sécurité 2 « surveillance » est jugée bonne.
