## ENSEIGNEMENTS POUR L'ETUDE DU COMPORTEMENT DES BARRAGES EN REMBLAIS, DU RETOUR D'EXPERIENCE ACCIDENTOLOGIQUE ET INCIDENTOLOGIQUE LIES AUX MECANISMES D'EROSION INTERNE

### *Lessons learnt for safety analysis from internal erosion accidents and incidents on embankment dams*

Nicolas LEBRUN, Olivier BORY, Jean-Robert COURIVAUD  
EDF CIH, 4, allée du Lac de Tignes 73290 La Motte Servolex

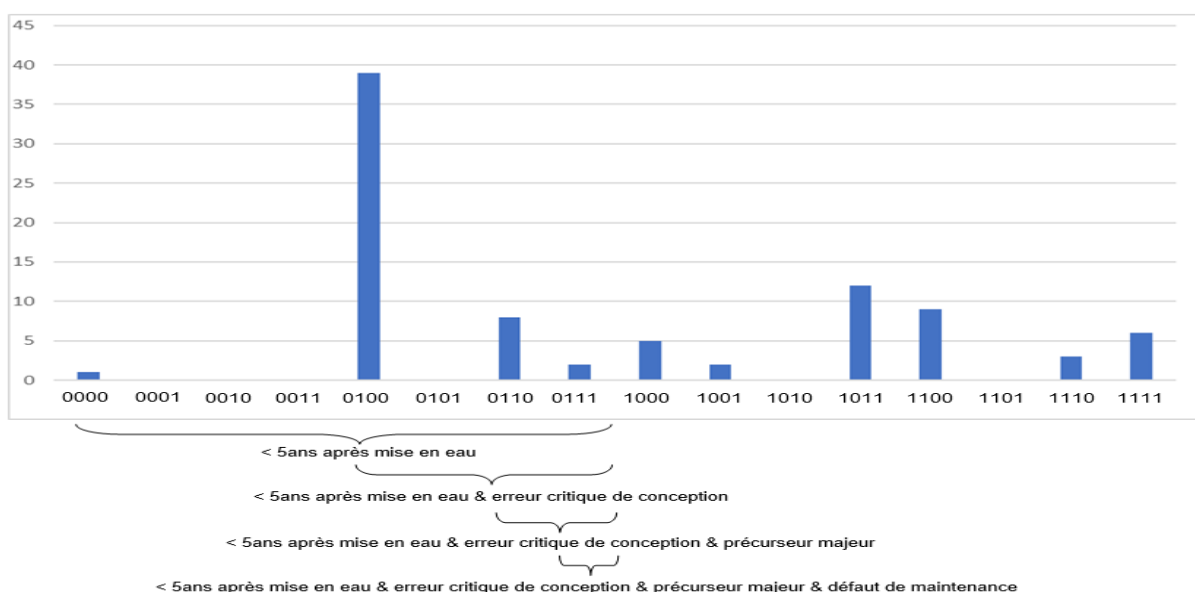
Figure 2 : nombre de cas par scénario de rupture

Les occurrences des scénarios sont très différentes (entre 39 et 0 cas). Certains scénarios correspondant à un nombre significatif de cas de rupture peuvent être détaillés :

**0100 : rupture moins de 5 ans après la mise en eau d'un ouvrage présentant un défaut critique de conception ou de réalisation, sans signe précurseur majeur ni défaut de maintenance (39 cas) :** ce scénario correspond au cas d'ouvrages présentant une conception ou une réalisation inadaptée et ayant rompu très majoritairement consécutivement à leur mise en eau (34 sur 39 cas). Le scénario « 0110 » (8 cas) regroupe des ouvrages à l'histoire similaire.

**1011 : rupture après plus de 5 ans d'un ouvrage ne présentant pas de défaut critique de conception ou de réalisation, avec au moins signe précurseur majeur et défaut de maintenance (12 cas) :** ce scénario correspond à des cas où la rupture est notablement due à un défaut de surveillance et/ou maintenance. Le scénario « 1111 » (6 cas) regroupe des ouvrages à l'histoire similaire.

**1100 : rupture après plus de 5 ans d'un ouvrage présentant au moins un défaut critique de conception ou de réalisation, sans un signe précurseur majeur ni de défaut de maintenance (9 cas) :** ces cas de rupture sont potentiellement problématiques pour l'exploitant de barrages en remblais, car l'absence de signe précurseur et de défaut de maintenance avéré implique qu'ils sont difficiles à anticiper. La majorité de ces cas (6) correspond à des ruptures dans des fondations qualifiées de complexes. Les 3 autres cas correspondent à des mécanismes de ruptures ayant probablement mis en jeu ces mécanismes de cisaillement en situation de crue et précipitations importantes.

**1000 : rupture après plus de 5 ans d'un ouvrage ne présentant pas de défaut critique de conception ou de réalisation, ni signe précurseur majeur ou défaut de maintenance (5 cas) :** les 5 ouvrages concernés ont rompu consécutivement à des travaux. Ces cas sont riches d'enseignement, puisque ces ouvrages se comportaient a priori correctement et c'est une intervention sur ceux-ci qui les a conduit à la rupture.

**1110 : rupture après plus de 5 ans d'un ouvrage présentant au moins un défaut critique de conception ou de réalisation, au moins un signe précurseur majeur mais pas de défaut de maintenance (3 cas) :** les ouvrages concernés étaient fortement pathologiques et ont fini par rompre malgré des travaux de maintenance importants. Ils montrent que pour des ouvrages présentant des défauts de conception majeurs et fortement pathologiques, la maintenance peut ne pas être une parade suffisante, dans de rares cas.

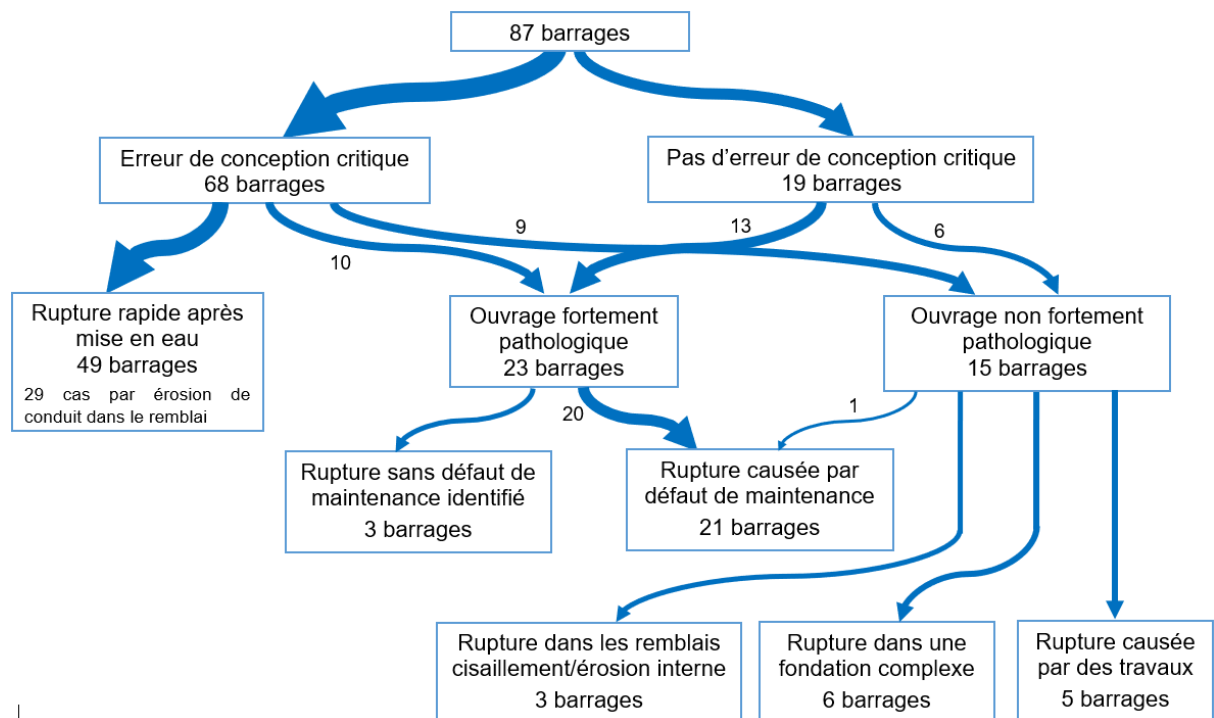
Figure 7 : logigramme de 87 cas de rupture

Sur la base de ce logigramme, il est possible de constater que les cas de ruptures d'ouvrages âgés de plus de 5 ans après leur mise en eau, non fortement pathologiques et exploités conformément aux règles de l'art actuelles, correspondent à au plus 20% des cas de ruptures. Parmi ces cas (14 au total), 5 ont subi une rupture consécutive à des travaux, 6 ont connu une rupture dans une fondation géologiquement complexe et pour 3 d'entre eux, le cisaillement plutôt que l'érosion interne est le mécanisme de rupture principal probable. Ces 14 cas correspondent donc à des spécificités discutées dans le présent article.

Les scénarios de rupture définis au chapitre 2.4, et le logigramme de la Figure 7 : logigramme de 87 cas de rupture, sont construits sur la base de critères constituant une grille d'analyse pouvant contribuer à déterminer la similarité du barrage étudié avec l'échantillons d'ouvrages ayant rompu par érosion interne, analysé dans le présent article.
