# ETUDES DE DANGERS : PRATIQUE ET RETOUR D'EXPERIENCE DES DIAGNOSTICS EXHAUSTIFS MENES SUR DES BARRAGES EN REMBLAI DU SUD- OUEST DE LA FRANCE

## *Risk assessment : management and feedback of exhaustive diagnosis methods applied to earthfill dams in the south-west of France*

François LAUVERGNIER, Hélène ROUSSET, Sylvie CUSSEY  
Rives & Eaux du Sud-Ouest, Chemin de l'Alette 65 000 TARBES

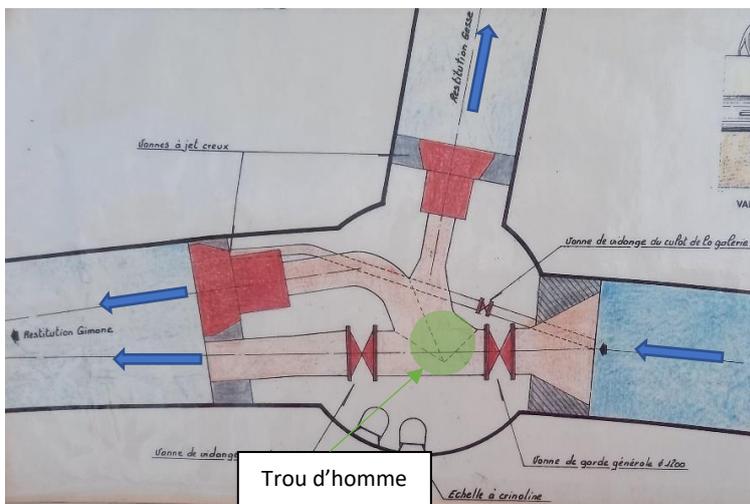
Figure 6 : Chambre des vannes du barrage de la Gimone

Il est donc nécessaire de passer à travers la vanne ouverte pour entrer dans la galerie. La vanne de garde est maintenue en position ouverte par un vérin de verrouillage. Le contrôle annuel de 2023 a montré un défaut de fonctionnement de ce vérin. L'exploitant a donc procédé à une révision complète de la vanne de garde et une réhabilitation du dispositif de verrouillage en juin 2023.

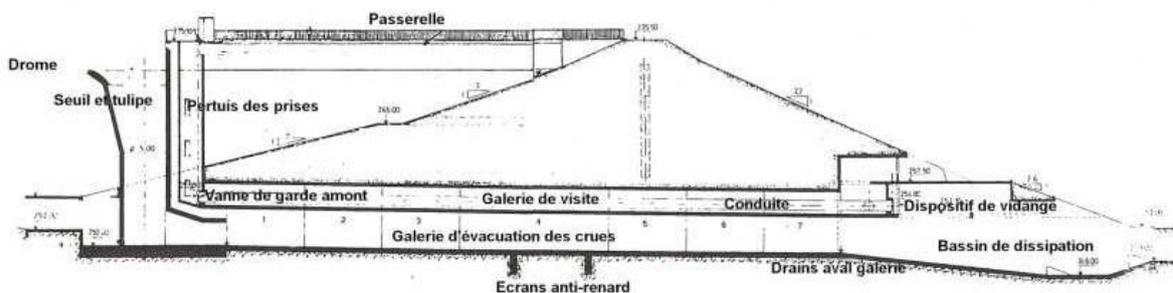
Figure 8 : Schéma de principe du barrage – Profil dans l'axe de l'évacuateur de crues et de la vidange

Ce barrage est équipé d'une tour tulipe permettant de collecter les débits de crues et d'une galerie inférieure d'évacuation traversant l'ensemble du barrage et débouchant dans un bassin de dissipation.

Sur cette même tour, un puits de prise équipé de prises d'eau étagée permet la restitution des débits en exploitation normale. Ce puits se prolonge par une conduite posée dans une galerie supérieure et débouchant dans le bassin de dissipation de l'évacuateur de crue.

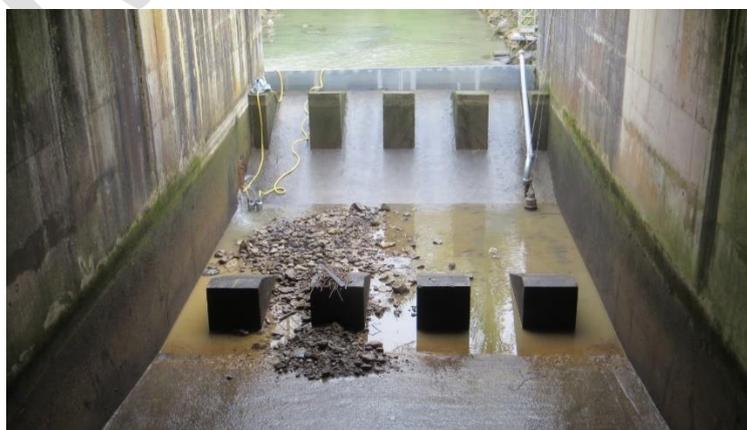
Figure 9 : Batardeau de la galerie d'évacuation des crues du barrage de Puydarrieux

Pour cette opération, un batardeau provisoire a été mis en œuvre en sortie de galerie, au niveau du bassin de dissipation. Le bassin a ensuite été vidangé par pompage, permettant ainsi son inspection ainsi que celle de la galerie d'évacuation des crues depuis l'aval.
