## BARRAGE DE MOREAU

### ANALYSE DU RISQUE LIE A UN DISFONCTIONNEMENT DU SYSTEME DE DRAINAGE A TRAVERS L'ACTUALISATION DE L'ETUDE DE DANGERS

Patrick SOULAT, SAFEGE/SUEZ, Montpellier, [patrick.soulat@suez.com](mailto:patrick.soulat@suez.com)

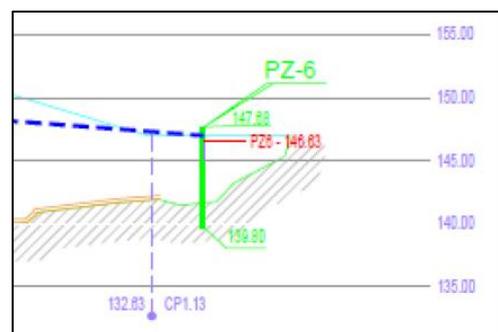
En pied aval, au niveau du profil rive gauche, nous disposons des données du piézomètre PZ6 et de la cellule CPI1.13, entre février 2022 (retenue pleine) et juin 2023. On vérifie le soulèvement du remblai en considérant qu'il n'y a pas de décompression au travers de ce dernier.

- Valeur maximum de piézométrie dans PZ6 = 147.25 m NGG depuis 02/2022 (mise en eau), ce qui est le niveau du terrain naturel.
- Tapis drainant : 142.20 m NGG
- Sous-pression :  $147.25 - 142.20 = 5.05$  m (dans le cas où l'eau ne serait pas drainée par le tapis et les puits de décompression)
- Hauteur de remblai : 5.05 m/Tapis drainant
- Sous-pression eau :  $5.05 \times 1.2 = 6.6$  t/m<sup>2</sup> (avec 1.2 = coefficient partiel)
- Poids des terres :  $5 \times 1.60 \times 0.9 = 7.2$  t/m<sup>2</sup> (avec 0.9 = coefficient partiel)

Soit  $F = 7.2 / 6.6 = 1.09 > 1$  : le critère est vérifié.

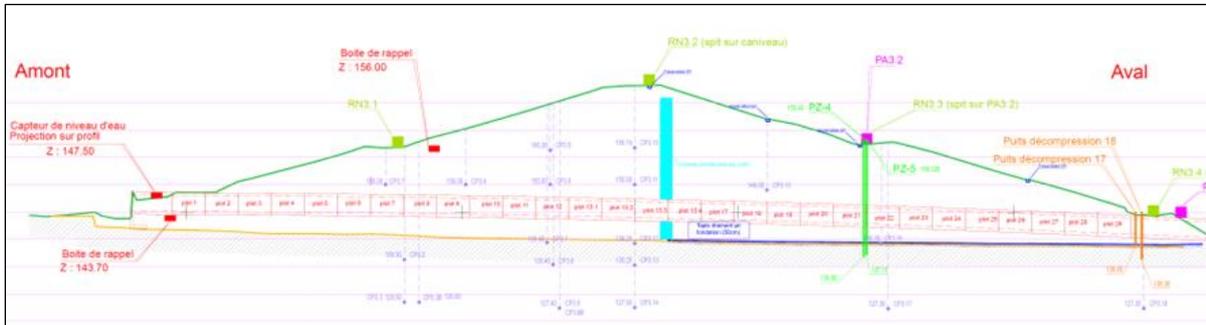
Figure 0-10 coupe type du barrage au droit de la galerie de visite

Il est considéré un conduit le long de la galerie en béton armé, à l'interface avec le remblai. Il est à noter :

Dans ces conditions, la probabilité d'initiation d'un phénomène d'érosion de conduit le long de la galerie en béton est jugée très peu probable, soit une classe de probabilité D.

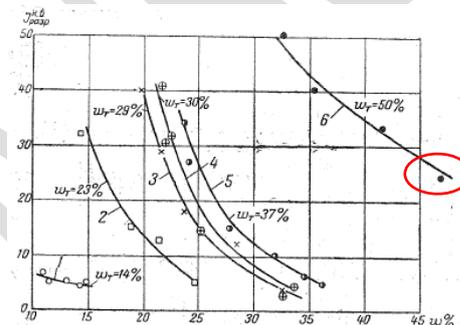
Figure 0-12 Gradient hydraulique critique fonction de la teneur en eau (a) d'argiles de  $14 < w_L < 50$  avec un trou de 6 cm (d'après recommandations CFBR)

La teneur en eau du matériau de fondation est de l'ordre de 50%. La limite de liquidité est comprise entre 52 et 72%, ce qui correspond d'après la courbe Istomina ci-dessus à un gradient critique de 0.25. Pour un trou de 6 cm,  $I = 26/190 = 0.136 < I_c (= 0.25)$
