RENOVATION DE LA PORTE AVAL DE L'ECLUSE VNF DE GAMBSHEIM

Renovation of the downstream Gate at the VNF link of Gamsheim

Altrad Endel

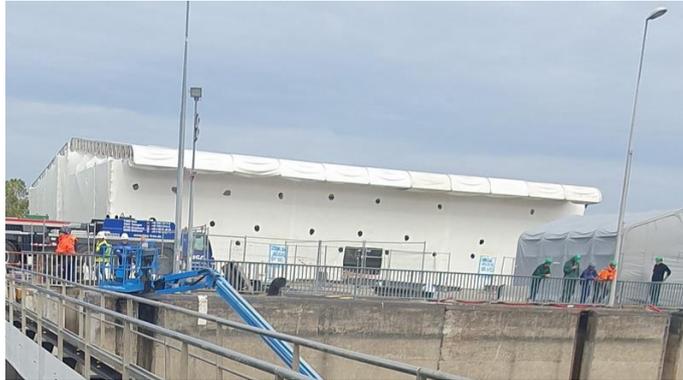
Figure 8 Sas de désamiantage et peinture des portes

Les travaux de désamiantage sont strictement encadrés et se font dans le respect de la réglementation dite sous-section 3. Ces travaux sont confiés à un sous-traitant titulaire d'un certificat NF-X-4610. Ils ont été menés à l'intérieur d'un sas double peau installé sur une structure d'échafaudages de dimension : 30 m de long par 10 m de large et 6m de haut. Ces travaux sont réalisés par des opérateurs spécialisés. Le décapage total d'un seul élément de la porte aval dure près de 3 semaines. La superficie totale à décapier est de plus de 3200 m².

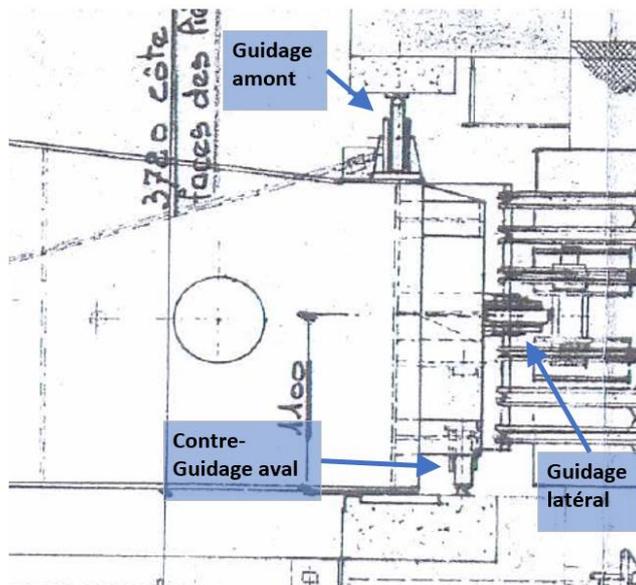
Figure 11 Principe de guidage porte aval

Les mouvements de montée et descente des portes engendrent une progressive usure des différents galets de guidage. De la même façon, les conditions extérieures, humidité, pluie, canicule, ont des impacts sur les matières synthétiques qui constituent les joints et contribuent à une lente détérioration qui peut occasionner des pertes ponctuelles et locales d'étanchéité, et donc des fuites. Pour ces raisons, le périmètre des travaux inclut le remplacement de la totalité des joints et des patins de glissement, ainsi que la rénovation de trois systèmes de guidage de la porte : guidage amont, guidage latéral, et contre-guidage aval.

Les nouveaux galets de guidage et systèmes de contre-guidages montés sur ressort pour assurer le bon plaquage de la porte dans ses rainures, ont été refabriqués à l'identique des modèles existants.

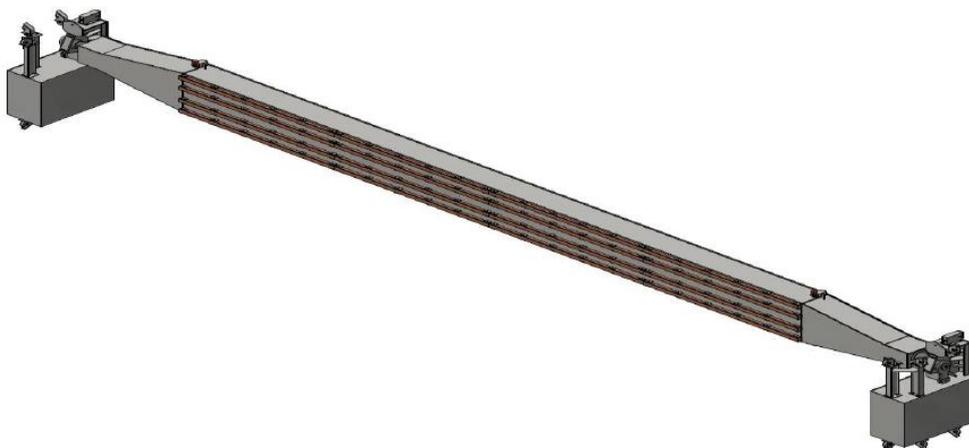
Figure 14 Vue 3D du nouveau pare-chocs aval

Les nouvelles exigences de calcul des pare-chocs requièrent d'augmenter les capacités de résistance à un choc selon les caractéristiques suivantes : pouvoir absorber les 2000 kJ d'un convoi poussé de 185 mètres et 5400 tonnes, impactant avec une vitesse de 0,86m/s. Dans une telle condition accidentelle, le pare-chocs sera déformé mais la porte aval aura été protégée.

Le périmètre des rénovations inclus aussi le remplacement du pare-chocs aval et le renforcement du génie-civil entre les rainures du pare-chocs et celle de la porte aval. Pour ces travaux, deux plans guides sont fournis par la maîtrise d'œuvre et servent de base à la nouvelle conception de la protection de porte.
