## MODELISATION NON-LINEAIRE D'UN BARRAGE SOUMIS A DES MOUVEMENTS GEOLOGIQUES IMPORTANTS

### *Numerical modeling of a dam subject to significant geological movements*

Romain TAJETTI, Jean Pierre BLAIS, Sébastien DOMITILE, Patrick DIVOUX

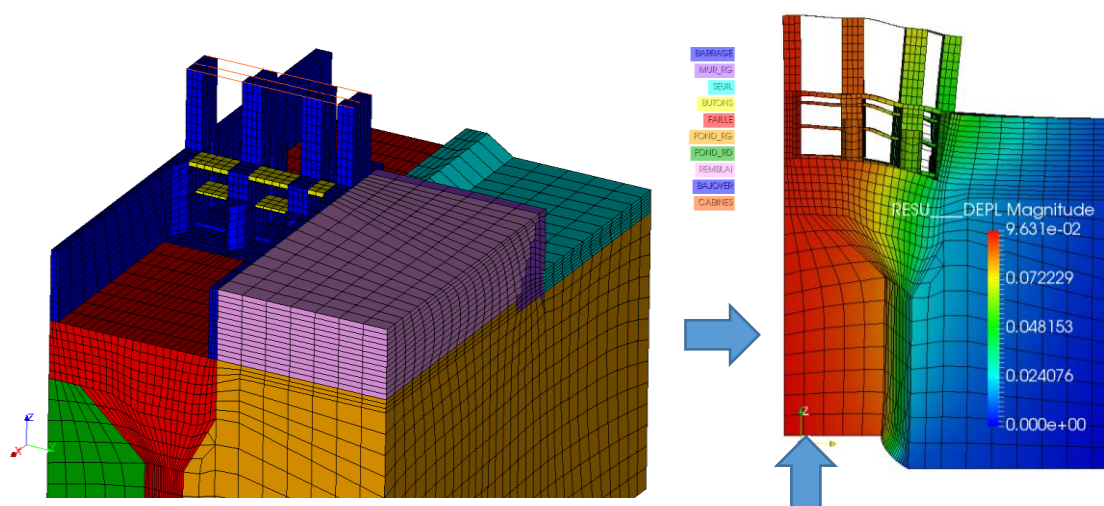
Afin de reproduire le comportement tridimensionnel de l'ouvrage, celui-ci a été modélisé aux éléments finis. En plus des chargements usuels (pesanteur, pression hydrostatique), le mouvement géologique a été modélisé par un déplacement imposé des frontières du modèle (Cf. Figure 10).

Figure 10 : Maillage utilisé et condition aux limites imposée

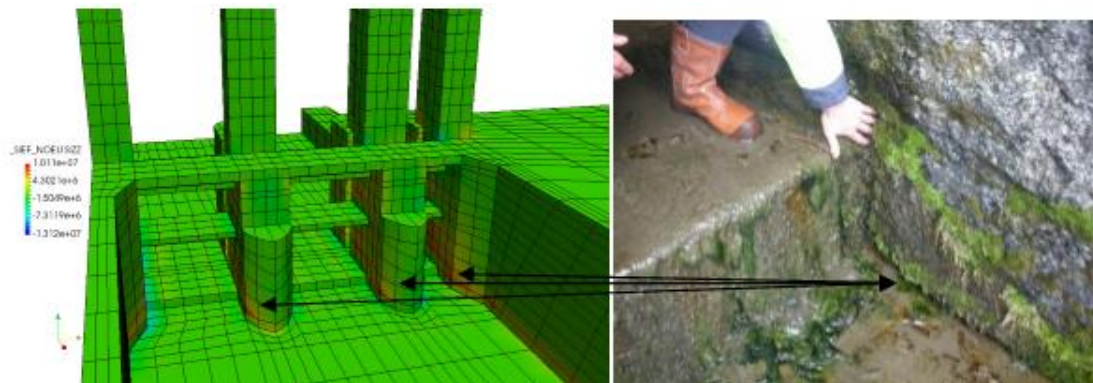
Ce modèle a rapidement montré ses limites puisqu'il ne permettait pas (entre autres) de reproduire le déplacement observé vers l'aval des piles situées en rive gauche.

Figure 11 : Le cisaillement à la base des piles se traduit dans le modèle élastique par des tractions sans déplacements

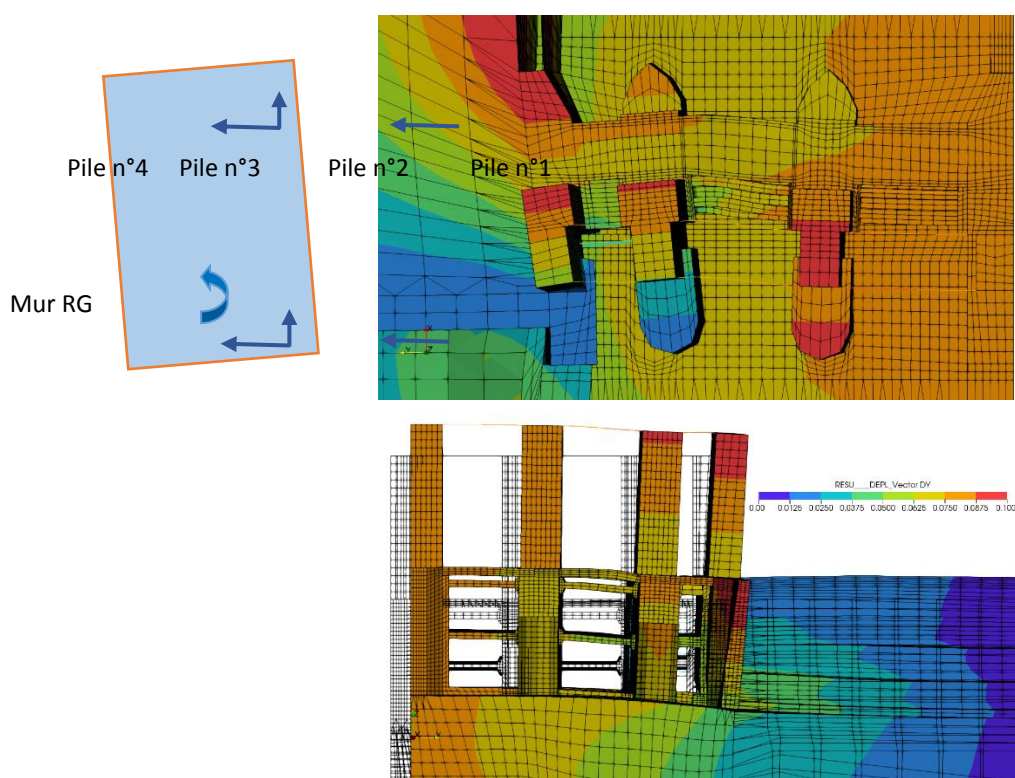
Ce modèle a permis de reproduire de façon plutôt satisfaisante le comportement de la partie supérieure du barrage. Il a permis de mieux comprendre le comportement de l'ouvrage et d'en améliorer la compréhension (Cf. Figure 12):

- Le radier du barrage se déplace vers la RG et enfonce la fondation du mur RG
- Les deux piles RD restent liées au radier et se déplacent vers la RG à la même vitesse que celui-ci.
- Les deux piles RG se déplacent également vers la RG mais moins vite que le radier en raison de la résistance du mur RG, ce qui occasionne le cisaillement de leur base, et le resserement plus fort dans la passe centrale (qui a conduit à la rupture des butons de cette passe)
- Le contact du mur en partie amont de la pile RG entraîne la rotation de celle-ci qu'elle transmet à la pile n°3 par l'intermédiaire des butons, ce qui explique le déplacement important vers l'aval de cette pile.

Figure 12 : Déformée du barrage modélisé vu de dessus et vu d'aval – Les flèches bleues représentent la vitesse de déplacement des piles

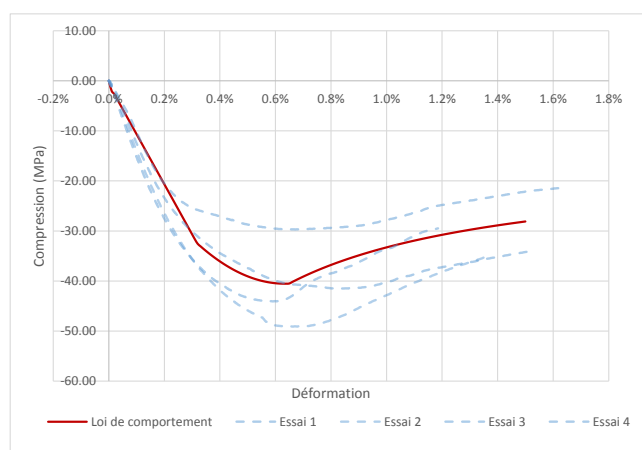
Figure 13 : Loi de comportement du modèle calée sur les résultats d'essais triaxiaux réalisés sur des éprouvettes prélevées in-situ

Les paramètres de la loi de comportement ont pu être recalés sur les résultats d'essais triaxiaux de laboratoire réalisés par le CEMETE/Polytech Lille sur des carottes extraites de l'ouvrage. Ces essais ont en particulier permis de préciser le comportement post-rupture des bétons et les effets triaxiaux du confinement.

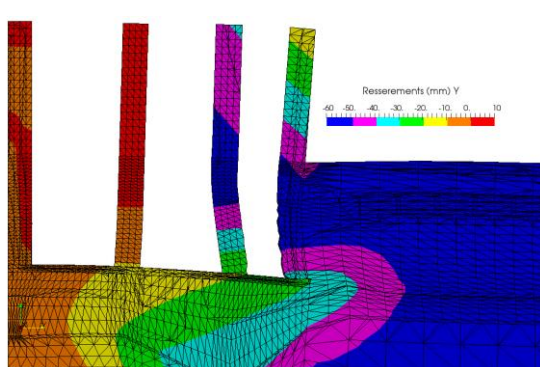
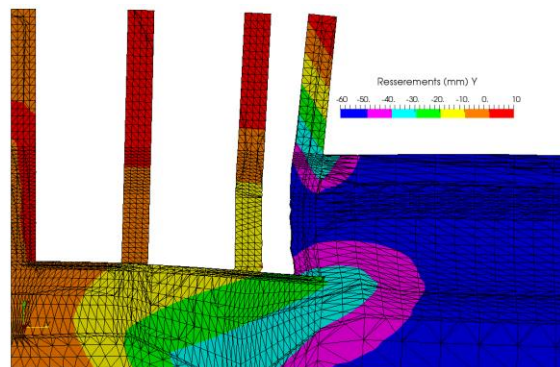
Ce modèle permet également d'estimer en fonction de la solution choisie, le resserrement futur à prévoir dans chacune des passes. L'estimation de ces resserrements a permis aux équipes du service électromécanique de guider la conception des nouvelles vannes.

Figure 17 : Resserrements rive-à-rive des piles au droit des rainures de vanne, sur la période 2018-2038, avec (droite) et sans (gauche) confortement

- remplacer les deux vannes principales (centrale et rive droite) dont les assemblages sont très corrodés par des vannes de conception nouvelle au niveau des étanchéités (les étanchéités latérales sujettes à coincement sont remplacées par des étanchéités frontales pouvant coulisser) et des pièces de guidage et approfondir les rainures pour s'adapter aux déplacements futurs de l'ouvrage ;
