INSTALLATION D'UN DEG CARPI SUR LA CUVETTE DE LA COCHE

INSTALLATION D'UN DEG CARPI : REALISATION DES TRAVAUX

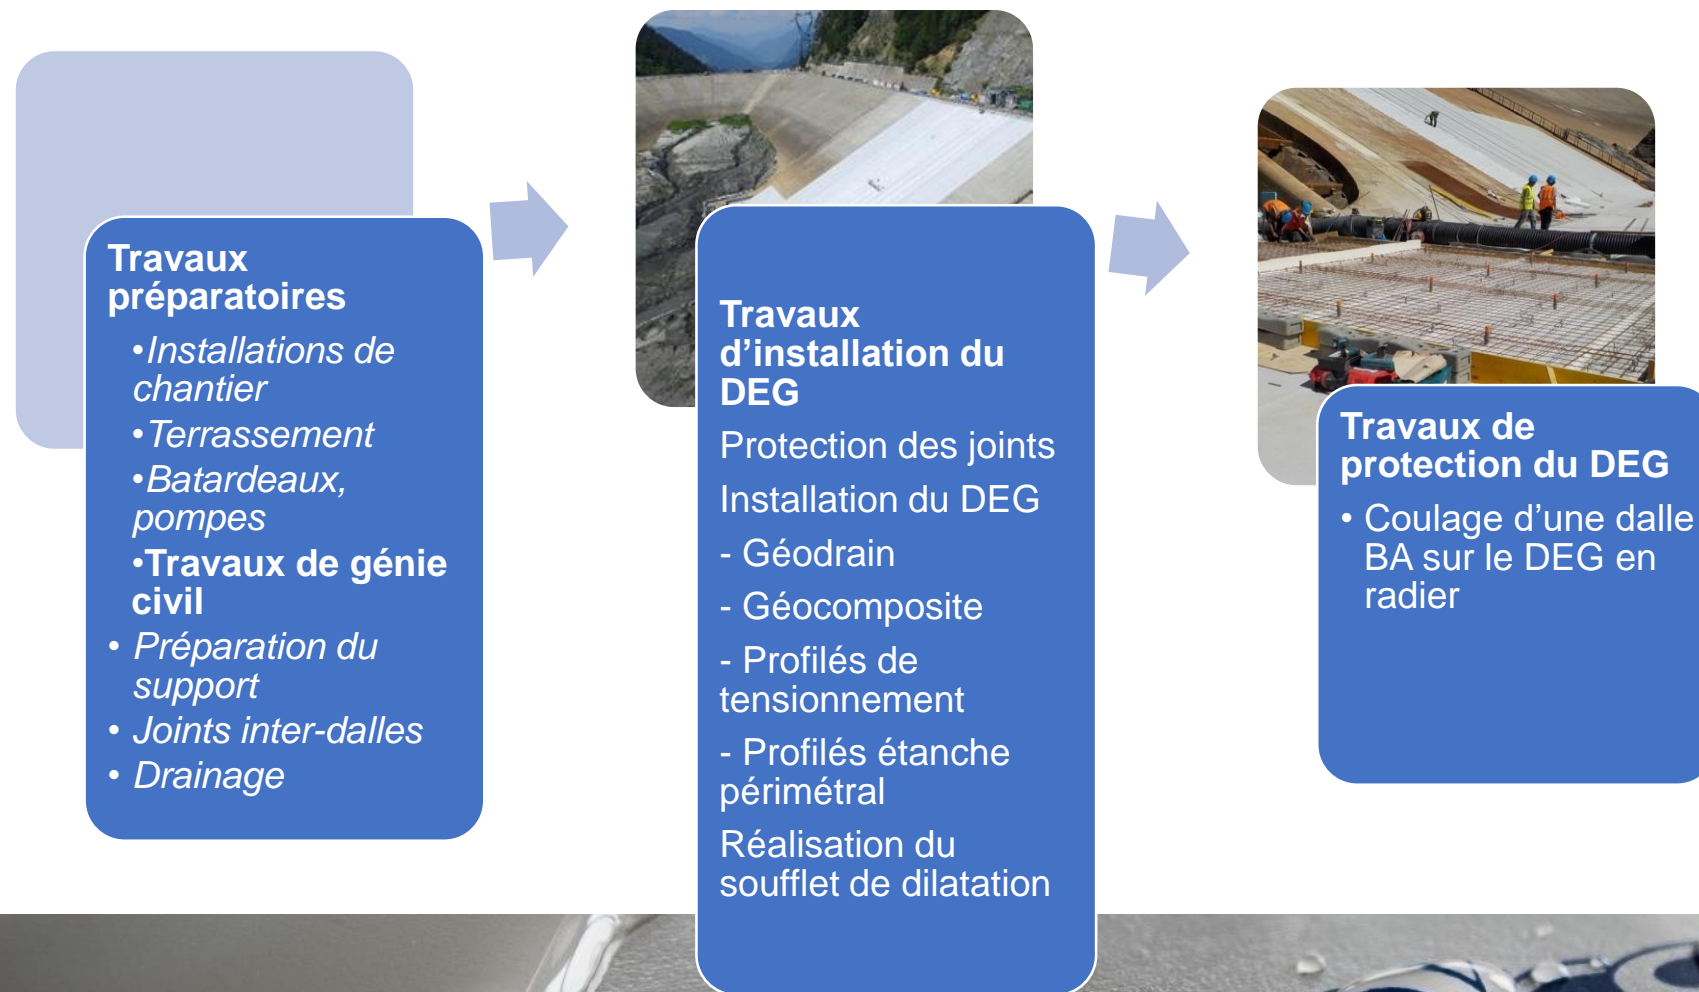
TRAVAUX D'INSTALLATION DU DEG

- Longueur de pente : 96 m
- Poids des rouleaux de Sibelon®: 850 Kg/u

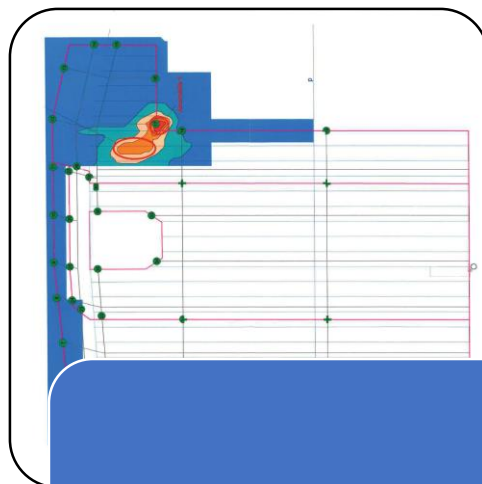
Requalification

→ début de requalification

→ 175 L/min mesurés aux drains du DEG à RN

→ Inspection acoustique de contrôle réalisée

→ inspection au balai électrique (pas de défaut détecté)

→ inspection visuelle des joints 2, 3, 16, 17 et 18

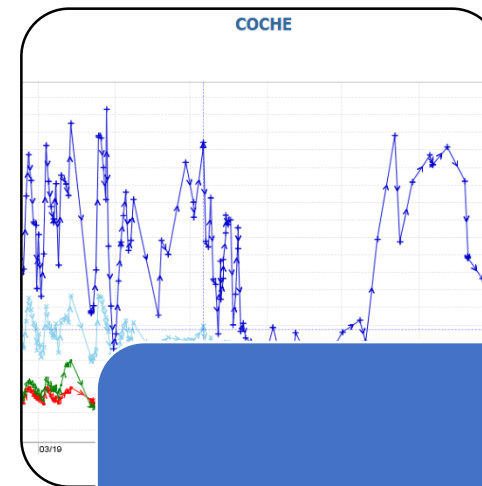
Suivi des fuites

- Débit par compartiment < 20 l/min
- Débit cumulé des 3 compartiments < 30 l/min

A partir d'Octobre 2019, débit total des drains du DEG < 5 L/min

**Etanchéité efficace, contrat respecté**
