# Barrage de Castillon

**Nom du barrage**

**Castillon**

Castillon  
Verdon  
Castellane/Alpes de Haute  
Provence

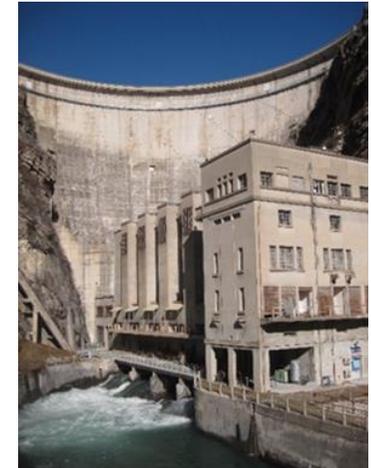
© Photo EDF contreforts aval

(b) **1949-1951**: Consolidation of the right bank of the dam abutment with 3 buttresses downstream, 2 of which are equipped with tie rods; **1954-1955**: Additional monitoring equipment for the 3 buttresses downstream of the dam; **1965-1966**: Additional drainage works and installation of piezometers in the right abutment from the galleries; **1967 - 1969**: Installation of piezometers then additional drainage works in the left abutment from the galleries; **1970**: Additional grouting works in the left abutment; **1977-1978**: replacement of the stoplog gate upstream of the intermediate outlet after the rupture of the fixed parts of the support on the left side; **1984 then 1986**: creation of additional pendulums in the body of the dam; **2008**: repair works on the invert of the spillway chute and gallery; **from 1950 to 2010**: Regular maintenance works on the hydromechanical equipment of the spillway gates and intermediate and bottom outlet gates; **2009**: Maintenance works in the drainage galleries and on the downstream part of the bottom outlet; **2009**: Installation of a giant sundial on the downstream facing of the dam.
