Barrage de Chartrain

Nom du barrage

Chartrain

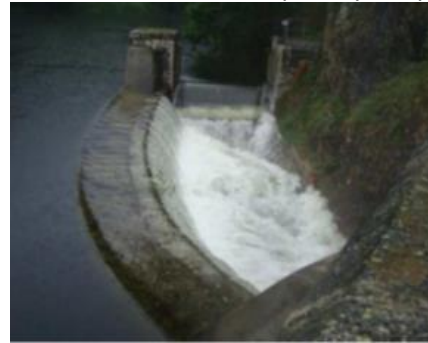
© Photo Roannaise de l'Eau spillway in operation

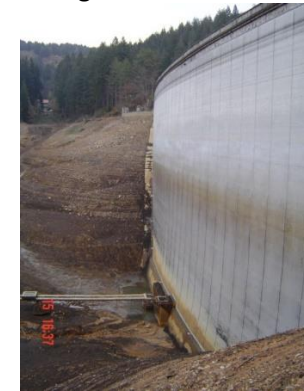
© Photo BETCGB upstream face with PVC geomembrane

in the foundation and in the dam body, new bottom outlet, installation of a PVC CARPI geomembrane on the upstream face of the dam; **2002**: replacement of the bottom outlet radial gate; **2005**: hydro-cleaning of the drains, installation of new piezometers, repairs to the CARPI PVC geomembrane; **2007**: repair of the upstream wall of the spillway; **2012-2013**: reinforcement of the monitoring system of the dam; **2018**: repair of the stilling basin, restoration of the waterproofing of the crowning path, restoration of the raft of the spillway and the junction with the side wall.
