Barrage des Gloriettes

Nom du barrage

Gloriettes

Données techniques

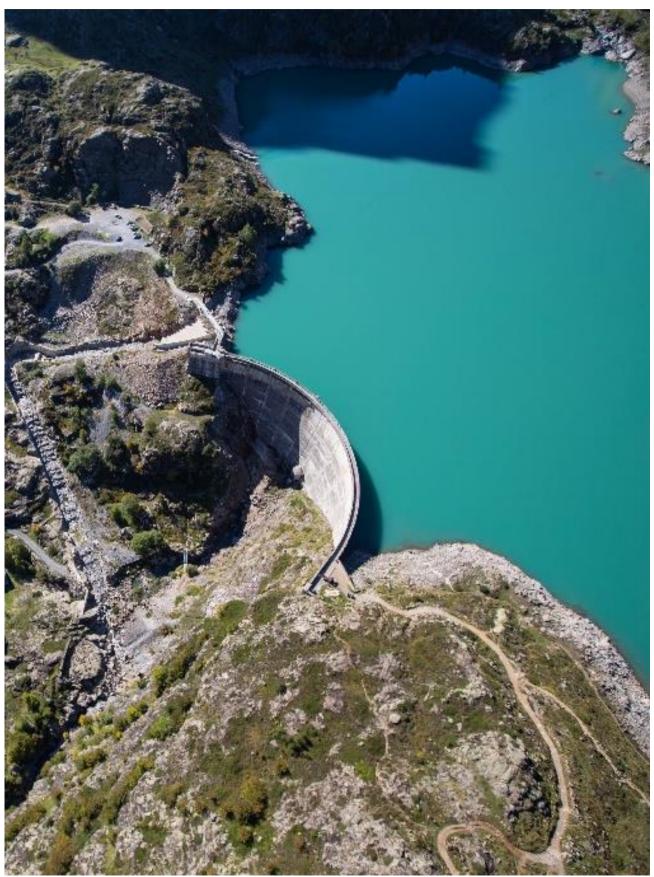
Vue en plan barrage avant travaux de 2010
