Barrage de Gréziolles

Données techniques

Technical data

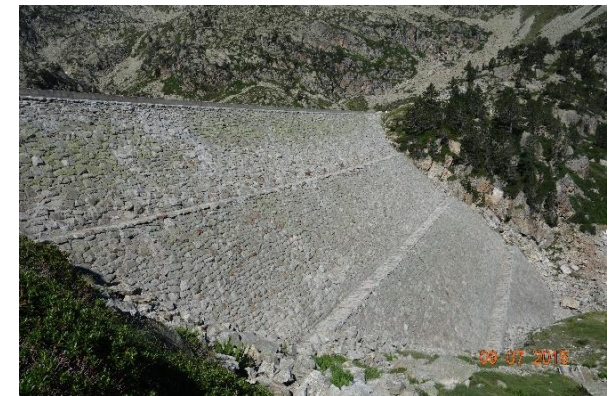
Parement aval © Photo EDF

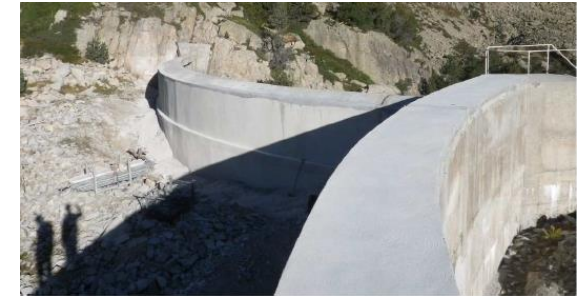
Evacuateur - Voutes annexes © Photo EDF

(b) **1952, 1966, 1973, 1975**: Partial repair of the upstream mask; **1987**: Complete repair of the upstream face and grouting of the cutoff wall; **1997**: Resumption of watertightness of the annex arches; **2003**: Telemonitoring installation and rejoining of the drain channel ; . **2016**: Watertightness works of the dam and annex arches.
