Barrage du Jotty

Nom du barrage	Jotty
Nom de la retenue	Jotty
Rivière	Dranse de Morzine
Ville proche/Département	Thonon/Haute-Savoie
Maître d'Ouvrage	EDF Petite Hydro (C)
But principal (autre)	Н
Type de barrage	VACC + PGCC
Fondation, type et nature	R calcaire
Maître d'œuvre/Bureau Etudes	EDF / Coyne et Bellier
Entrepreneur	Entreprise Industrielle

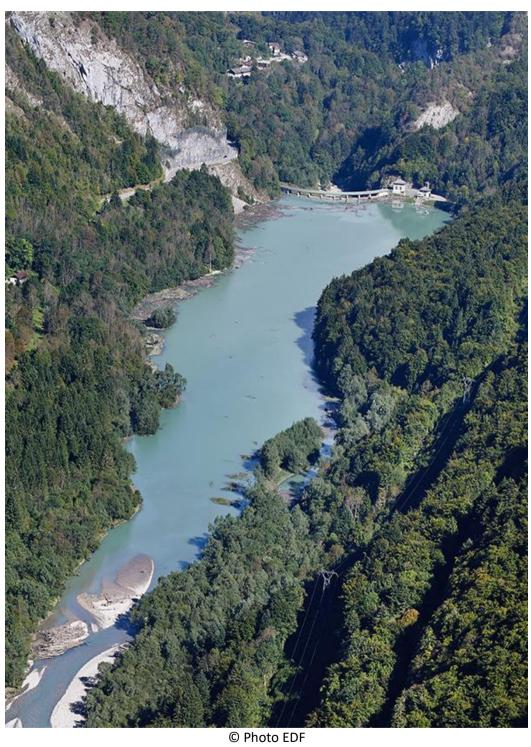
Prise d'eau Vidange de fond avec coffrage Fouilles

blindées avec

coffrage bois

béton

Elévation amont

Vidange de fond Vidange de fond Barrage

The Jotty dam is an arch dam of modest height above the natural ground which required armored excavations in the alluvium to a depth of more than 30 m. The excavations were undertaken with armor plating and wooden formwork at the beginning on the right bank, but with difficulties. At the instigation of André Coyne, the site replaced the wooden shielding of the excavation walls with concrete shielding poured in direct contact with alluvium and bridged by wooden struts. The « Bioge » type excavation was born.
