Barrage de Saint-Marc

Données techniques

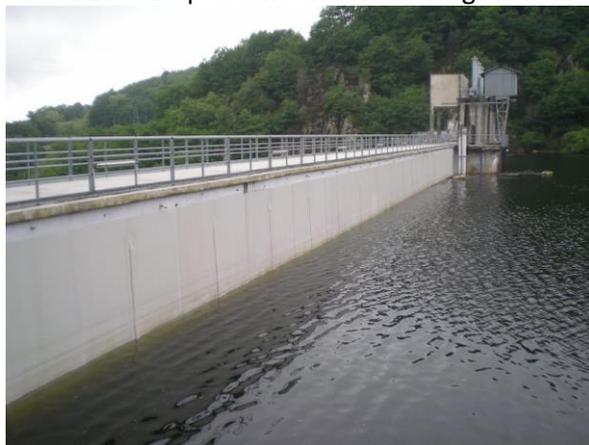
© Photo BETCGB upstream face with PVC geomembrane

(b) **1930-1932**: sealing works; **1932**: water intake pipes steel lining; **1957**: repair of the sealing of the gates 1 and 2 weir, dismantling of the right side trunnion of gate 3; **1960**: transplanting and cleaning of the downstream facing, restoration of the dam crest and repair of the cornice; **1964**: transplanting and cleaning of the downstream face, reshaping of the Taurion riverbed downstream of the dam; **1967**: modification of the guides for the bottom outlets and repair of the frontal seals, painting of all the metal parts, levelling of the invert of the left side gate, **1969**: re-drilling of the drains; **1973**: installation of 2 pendulums at the right of the contraction joints on each bank, grouting behind the bottom outlet gates; **1983**: installation of a device for vertical measurements on the two pendulums, installation of 3 vinchons; **1987**: treatment of the upstream facing in water level variation zone (recovery of cracks, repair of coatings and application of a resin), modification of the ecological flow; **1990**: coring to study the swelling of the concrete (sampling at the dam crest), re-drilling in the gallery of part of the foundation drains and complete cleaning of the drainage network, installation of a piezometric profile, patching of the weir course, emptying of the downstream pit, uplift control; **1993**: replacement of the pendulum table on the left bank; **1994**: replacement of the pendulum table on the right bank, coring to study concrete swelling (sampling at the base of the downstream facing), levelling of the spillway gate counterweights and Rehbock teeth in the stilling basin; **1996**: installation of a pendulum profile (1 direct and 1 inverted) in the central part of the structure, high-pressure cleaning of the elevation and foundation drains, treatment of the block joints in the water intake chambers gates; **2007-2008**: Addition of a free weir spillway as "piano key" (PKW) type and installation of a waterproof PVC geomembrane on the upstream face of the dam.

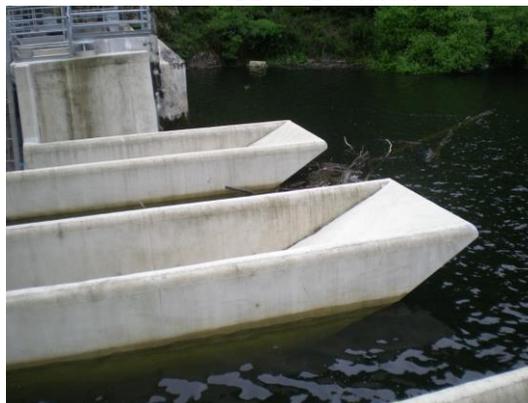
© Photo BETCGB PKWeir
