LA COCHE G5 PELTON

O. CHERUY (CIH)

CFBR 30 janvier 2020

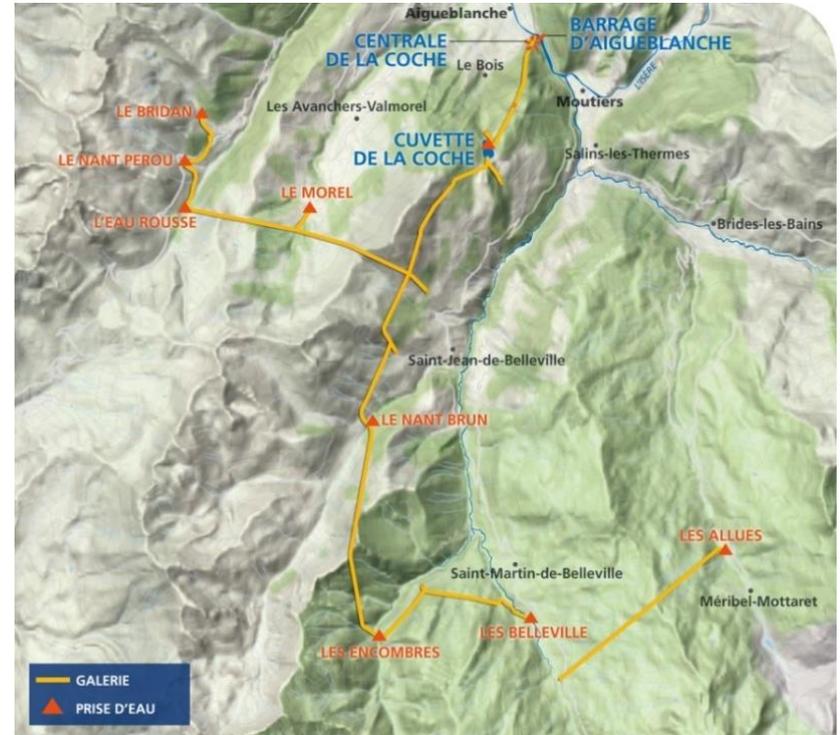
- CHIFFRES CLES DE L'AMENAGEMENT EXISTANT
 - Une centrale STEP souterraine mise en service en 1976
 - Un aménagement de « haute chute » : 900 m de dénivelé
 - Environ 30 km de galeries
 - Puissance totale : 320 MW (4 x 80 MW)
2/3 gravitaire et 1/3 pompage
 - Production moyenne : 500 à 600 millions de kWh par an - consommation domestique de 225 000 habitants

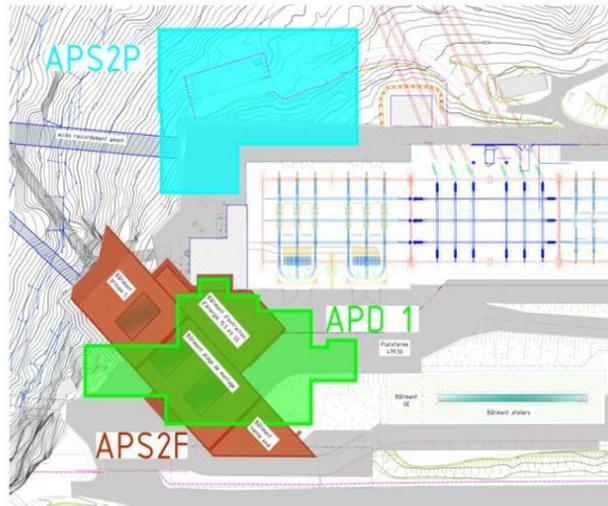
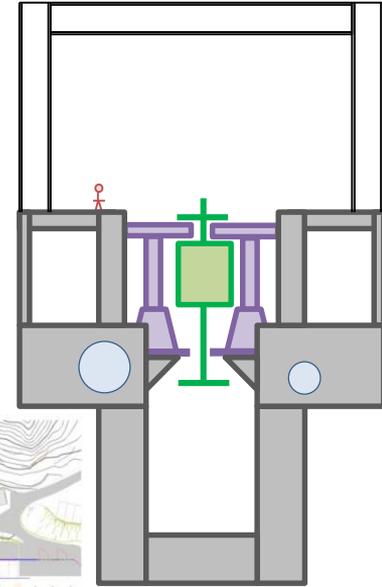
- Projet initial : Fondation de l'usine sur pieux dans un rocher stratifié hétérogène

Raideur d'appui (GC) prise en compte pour la ligne d'arbre : 5000 MN/m

Plage de fonctionnement du groupe entre 0 et 13 Hz

But : Eviter que les déplacements de la structure GC entraînent une détérioration de la ligne d'arbre et que la Fréquence du groupe = Fréquence de la structure GC

Calculs dynamiques :

- Déformée modale importante suivant une direction dès 6 Hz
 - Un risque de mise en résonance de la structure à la plage de fonctionnement nominale du groupe
- => Etude d'une nouvelle implantation de la centrale

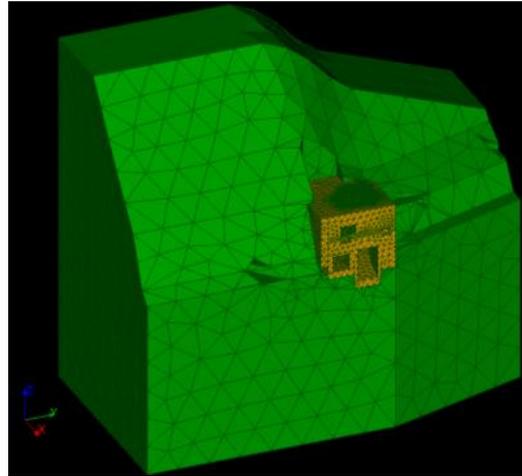
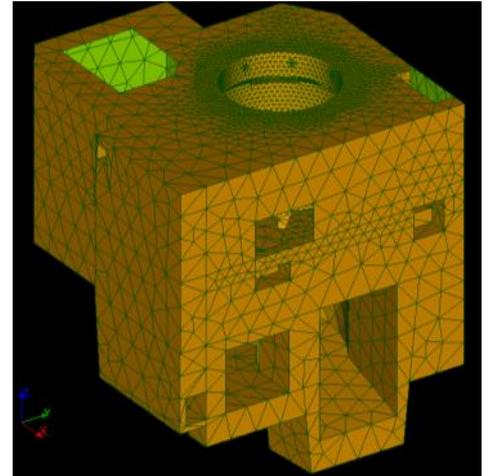
➤ Etude vibratoire APD2 solution Falaise :

- Étude numérique Sol+Structure sur Code ASTER en élastique/dynamique
- Étude du décollement à l'interface Béton/rocher avec éléments joints en non linéaire
- Validations des modèles CIH par des contre-calculs réalisés par GDS sur Ansys et SASSI avec prise en compte de l'amortissement radiatif.

➤ Résultats :

- Fréquence du GC en dehors des plages du groupe
- Raideur du GC à F nominale du groupe $> 5000 \text{ MN/m}$
- Raideur du GC à F d'emballlement du groupe à 4000 MN/m => Vérification par les mécaniciens

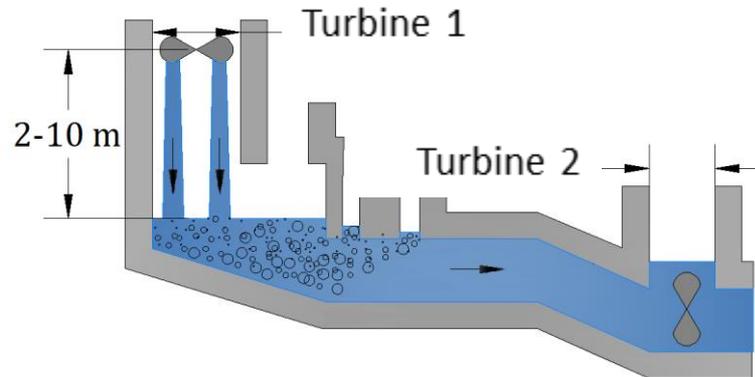
2 exigences fortes :

- Pas de dépôt de sédiment à l'aval du groupe;
- Pas d'entraînement d'air dans la galerie de Randens.

Avec :

- Un environnement très contraint faute de place;
- Une technologie Pelton qui « aère » beaucoup l'eau;
- Un groupe « haut » perché du fait du rejet dans une galerie en charge.

=> Avec un design « classique » (un canal de fuite largement dimensionné), l'air est évacué mais sédimentation rapide.

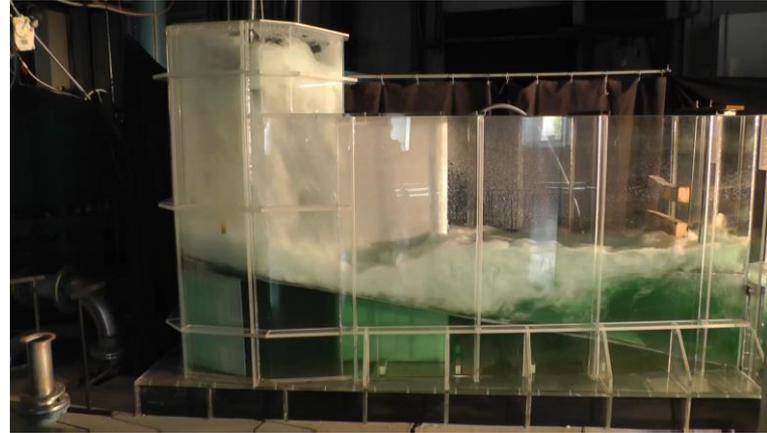
⇒ Des études et 3 modèles physiques :

- Ech 1 : Air
- Ech 1/8 : Hydraulique ->
- Ech 1/16 : complet

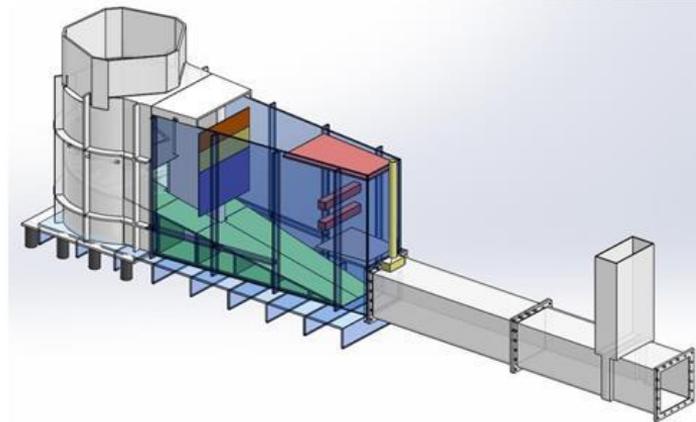
⇒ Design définitif avec :

- Un convergent
- Une pente importante
- Une mise en charge désoptimisée (pour créer une dépression permettant d'évacuer les bulles d'air par des purgeurs)
- Un design GC permettant la remontée des bulles d'air

} Vitesse suffisante pour le transport des sédiments

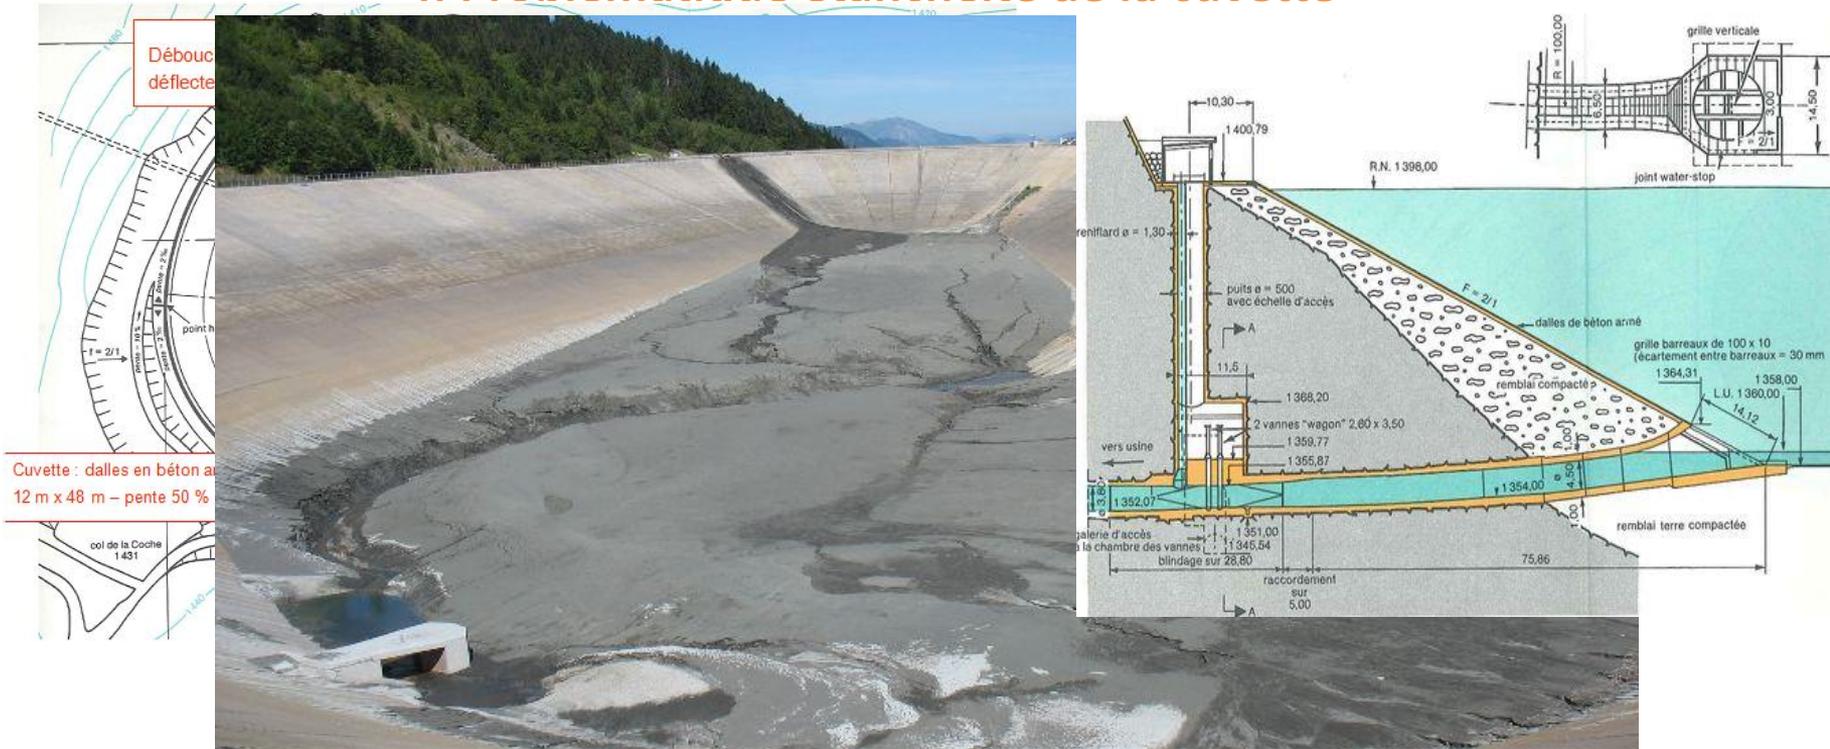
Tassements différentiels entre la structure « rigide » de la prise d'eau et les dalles d'étanchéité posées sur un remblai

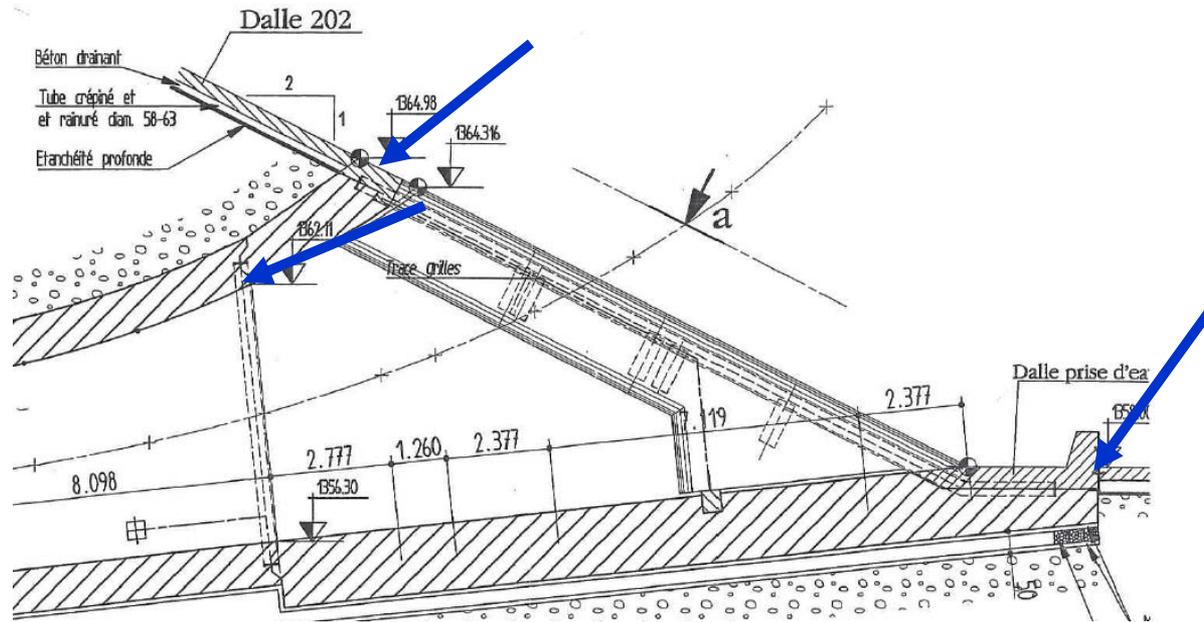
Fuites importantes mesurées dans les drains DPE / C2 / C10 (encadrant la prise d'eau) + drain profond

Travaux déjà réalisés en 1996 – 2009 – 2010 – 2011 – 2015/2016 (investigations)

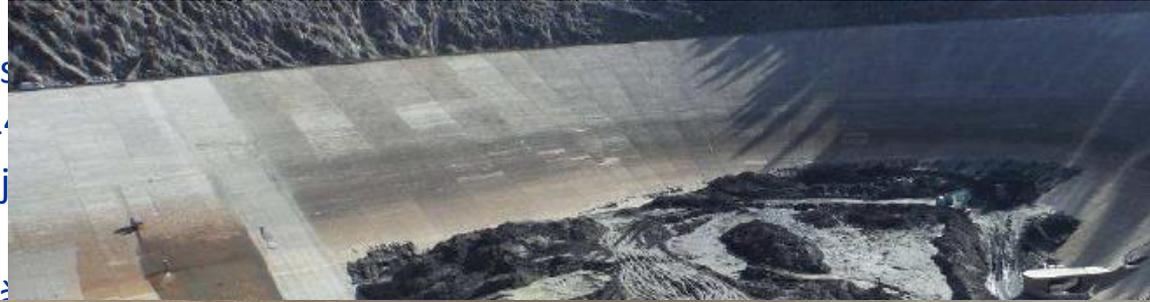
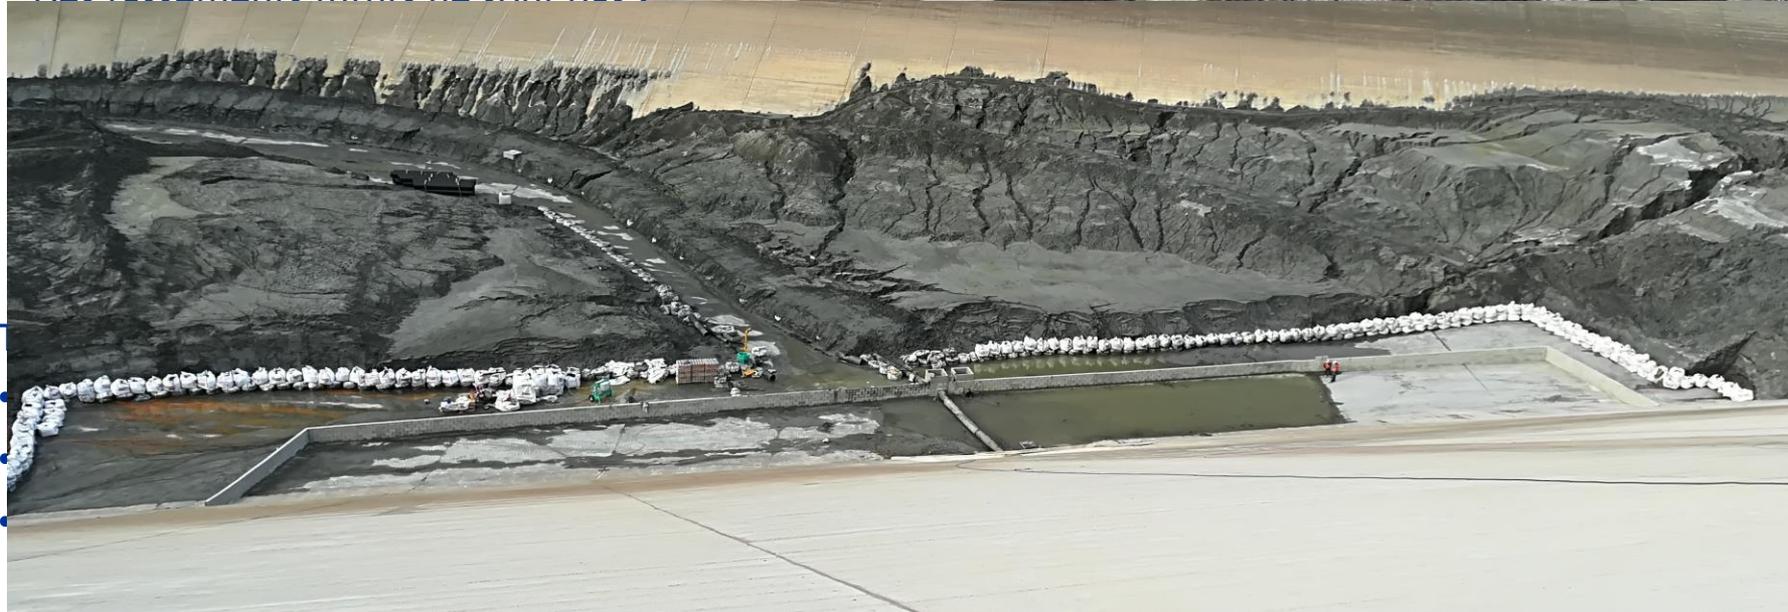
=> Résultats des investigations :

- Le secteur prise d'eau est toujours sous limitation de cote à 1385 mNGF (-14)
- Les fuites ne se cantonnent pas au j
- vaste,
- Des tassements futurs ne sont pas é

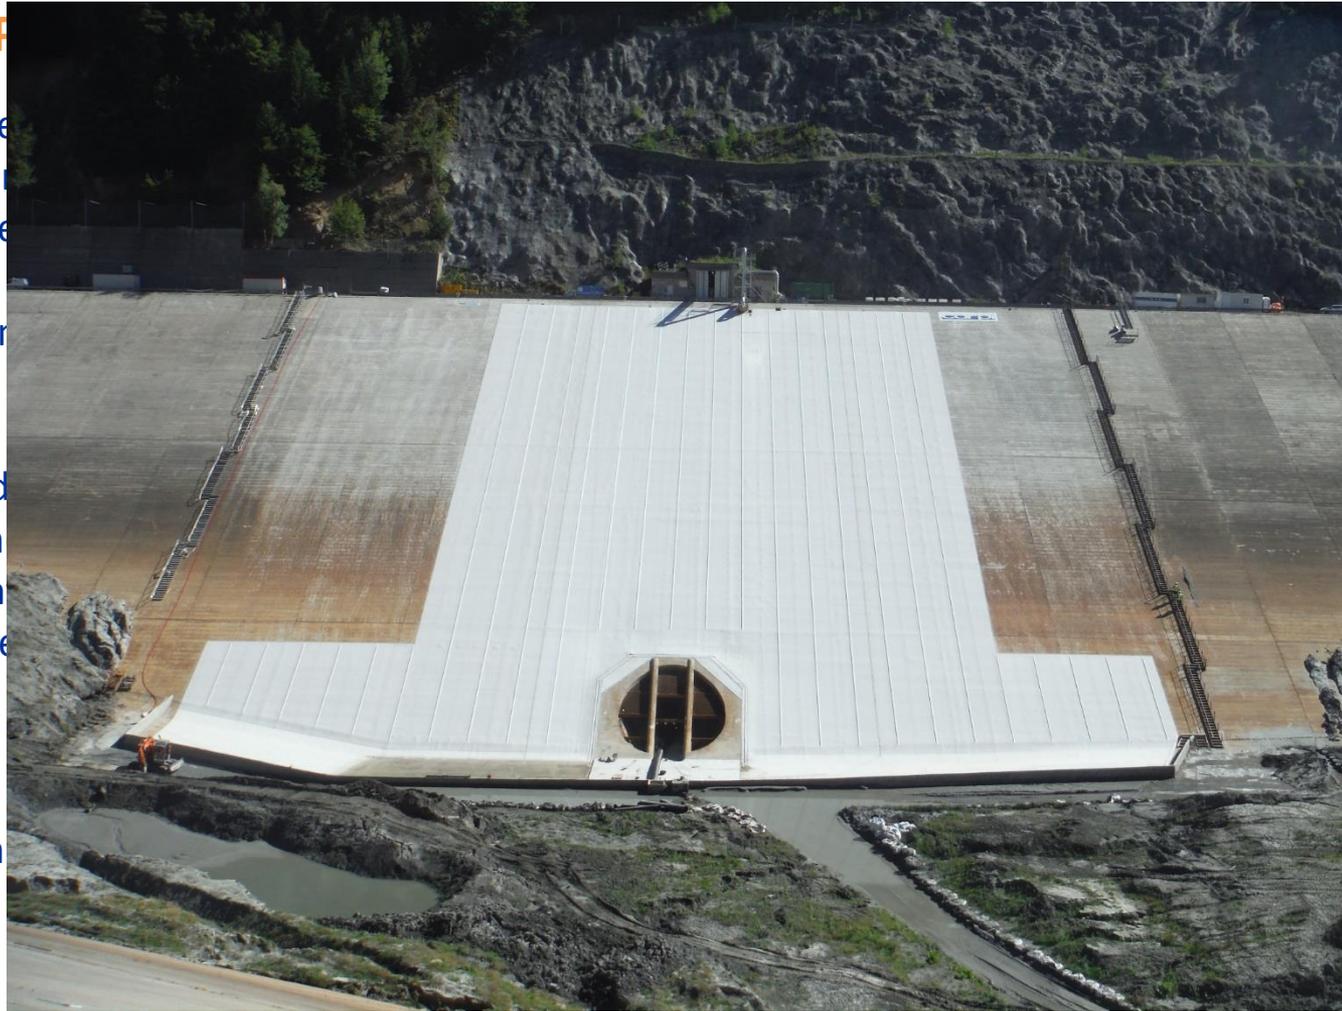
- Décapage HP de la zone
- 3 compartiments de d et exutoire (carottage drainage)
- Seuils limites : 20 l/mn 50 l/mn au total
- Système de ventilation
- Ancrages et fixation d profilés de tensionnem
- Etanchéité des joints in
- Traitement du joint pe d'eau : Joint à soufflet
- Protection mécanique coque béton
- Reprise des 2 joints am
