## Le glissement du Billan (retenue du barrage de Grand'Maison, Isère) : description et analyse de l'évolution du phénomène et des techniques topographiques d'auscultation employées au cours du temps

Billan Landslide (Reservoir of Grand'Maison dam, Isère, French Alps) Description and analysis of the evolution of phenomenon and topographic monitoring techniques used over the year

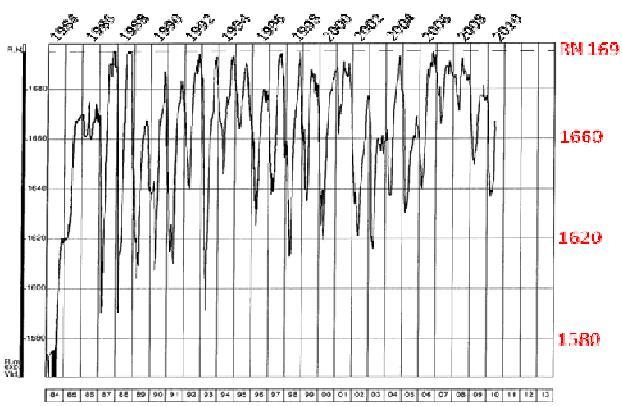
*Figure 2* : cote de retenue depuis la 1<sup>ère</sup> mise en eau [10]

Le glissement du Billan se situe en rive droite de la retenue à 2 km à l'amont du barrage de Grand'Maison (Fig. 1**Figure**). La première mise en eau complète du réservoir s'est achevée en 1987, décalée d'un an par l'activation du glissement de terrain (Fig. 2).

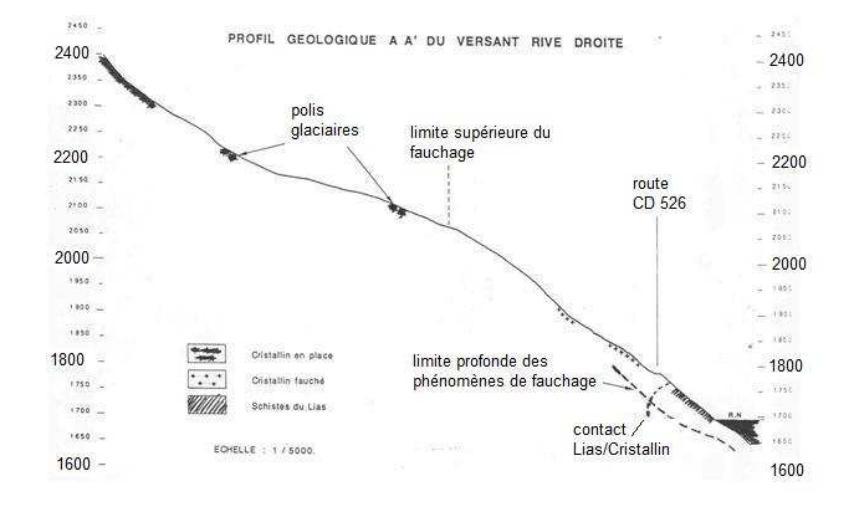
Figure 3 : Profil géologique Rive Droite (EDF-TEGG)

Cette route, réalisée en déblai, a la particularité d'être assise sur la partie fauchée du versant et d'intersecter la faille (Fig. 3**Figure**).

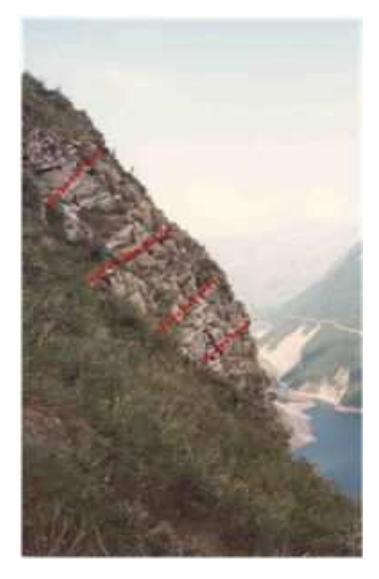
Figure 4 : Affaissements liés au fauchage (site du Billan, zone de cristallin)

Le versant rive droite de la retenue est constitué en partie supérieure de terrains cristallins (Massif de Belledonne) et en partie inférieure par des schistes marno-calcaires jurassiques du lias. Le contact entre ces deux formations se fait par une faille (Figure). Ces deux types de terrains sont fortement marqués par une schistosité dont l'orientation est N 30°E 70°E. Le contact lias/cristallin est conforme à cette schistosité. Dans les deux tiers amont des berges de la rive droite de la retenue, des phénomènes importants de fauchage

(Fig. 4) se sont développés du fait d'une schistosité importante, très redressée, sensiblement parallèle à la direction générale du versant qui a une forte pente [2].

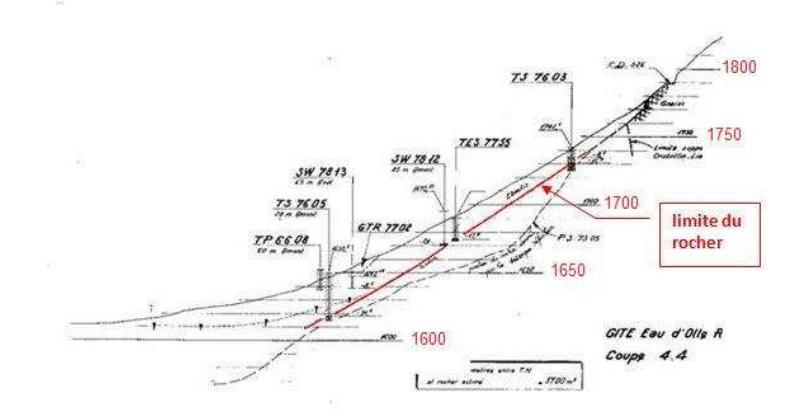
Figure 5 : situation avant travaux au profil central 506 du gîte d'extraction rive droite

Les matériaux constitutifs du barrage ont été prélevés sur 3 gites situés dans la retenue dont le gite Eau d'Olle rive droite (sous la zone du glissement), constitué d'éboulis de pente et de dépôts morainiques utilisés pour la recharge aval de la digue. Les matériaux ont été extraits jusqu'au rocher, indiqué en rouge ci-dessous (Fig.5).

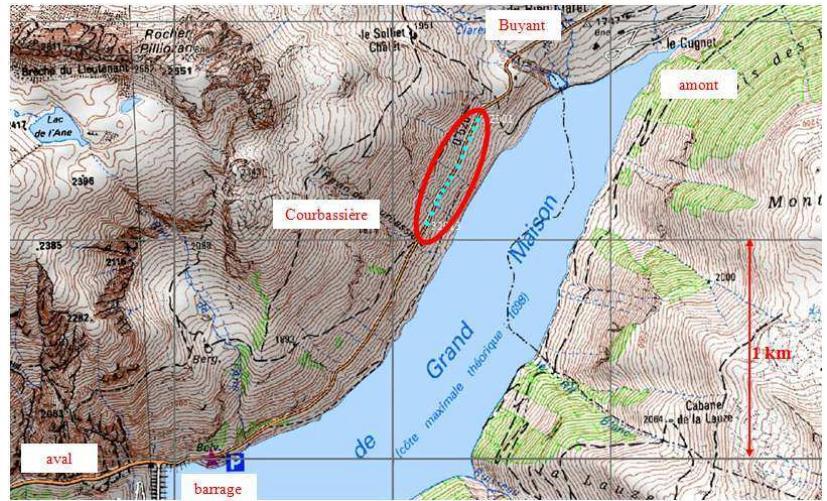
Figure 6 : dispositif n°1 entre le ravin de Courbassière et le ruisseau du Buyant (550m)

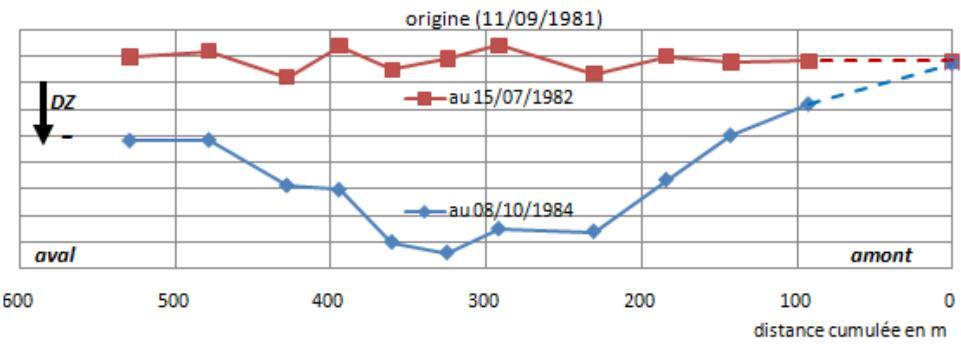
Figure 7 : évolution des tassements cumulés des repères de nivellement du CD 526 jusqu'à fin 1984

Ce dispositif a mis en évidence des déplacements significatifs de certains points et indiqué que la zone d'instabilité était plus étendue que prévue. L'accélération des déplacements est mise en évidence (Fig. 7).

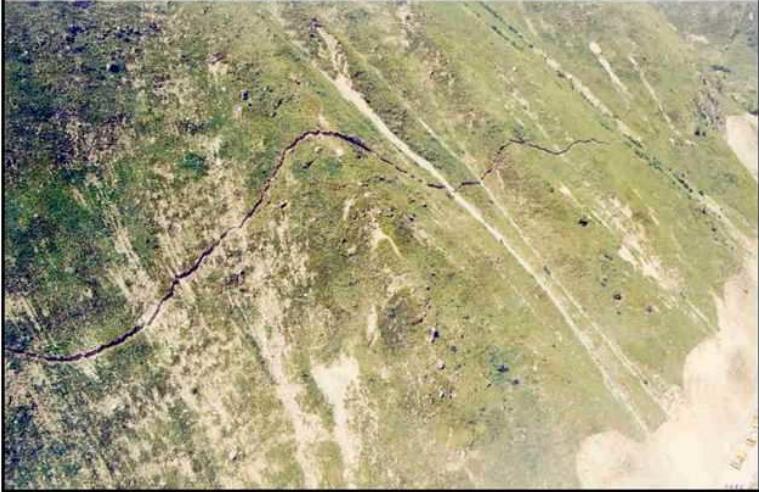
*Figure 8* : Crevasse de tête du glissement [4]

Le 27 mai, une augmentation de l'ouverture des fissures de près de 1cm fut constatée et une crevasse fut découverte dans le versant dominant le CD 526 (Figure ), à environ 70 m au-dessus de la route (à 1850 m), longue de 250 m environ et d'environ 50 cm de rejet vertical [2].

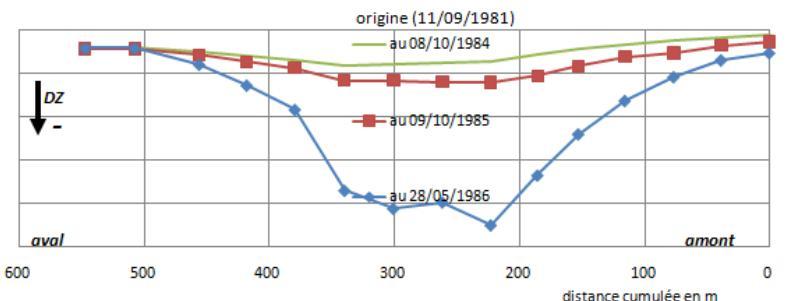
Figure 9 : Evolution des tassements cumulés des repères de nivellement du CD 526 jusqu'au début de saison 1985

- un tassement très significatif au cours de l'hiver 1985-1986 (Fig. 9);
- une vitesse de déplacement importante le 28 mai ; cette vitesse s'est confirmée toute la semaine qui a suivi avant de se stabiliser progressivement. Les mesures d'écartement de la faille confirmaient cette tendance. Vers le 10 juin, le glissement entrait dans une phase de stabilisation relative.

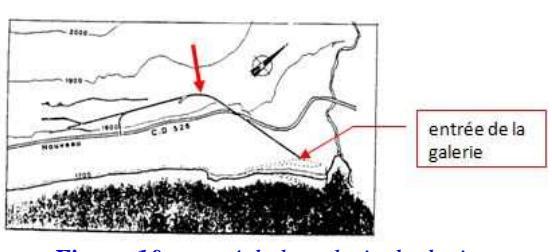
*Figure 10* : tracé de la galerie de drainage

Un mois après la détection du glissement, la décision de forer une galerie dans le cristallin avec voile de drainage a été prise. Le dispositif de drainage constitué d'une galerie de 800 m de longueur (Ø3.60m à piédroits verticaux), entrant à la cote 1712, équipée de 29 forages drainants ascendants (Ø105mm) d'une longueur cumulée de 1390 m, fut réalisé avant l'hiver 1986-87 et fut donc opérationnel dès le printemps 1987 (Fig. 10).

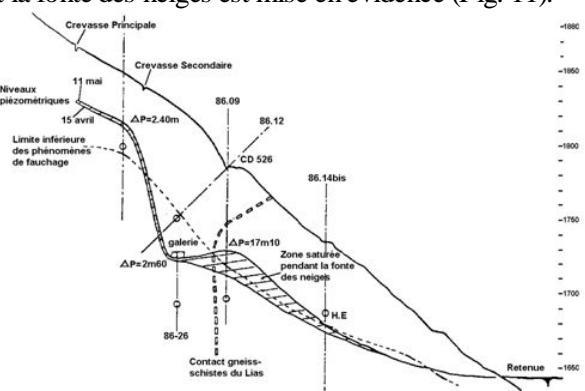
*Figure 11* : variation du niveau piézométrique dans le versant, étudiée en 1987 (profil central 506) [5]

La variation du niveau piézométrique dans le versant pendant la fonte des neiges est mise en évidence (Fig. 11).

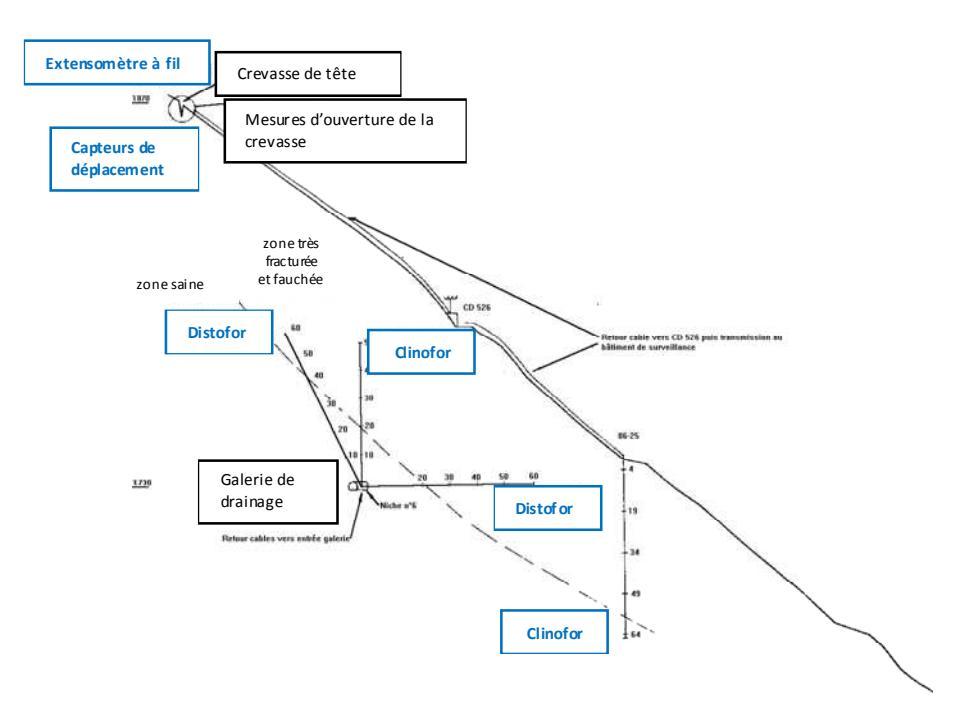
Figure 12 : dispositif d'auscultation automatique [7]

Ces systèmes et appareils sont généralement moins précis mais destinés à être mesurés en toutes saisons par télémesure (Fig. 12) :

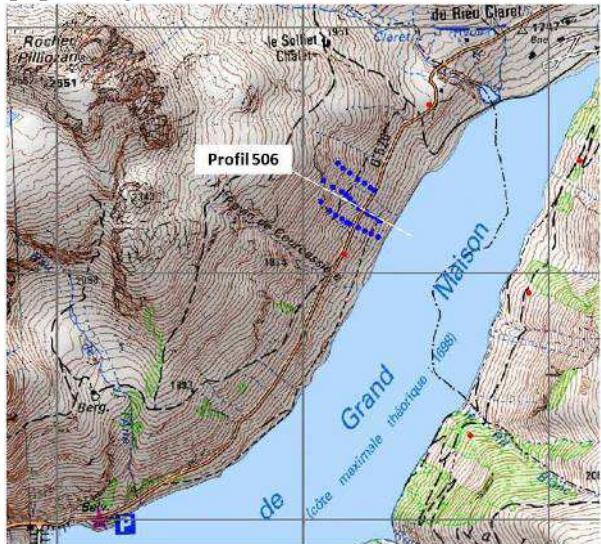
Figure 13 : dispositif géodésique d'urgence (en bleu) avec son réseau de 5 piliers d'observations

Le dispositif mis en place dés le 30 mai 86 était relativement sommaire et sa vulnérabilité vis-à-vis des chutes de pierres et du manteau neigeux était importante. Ce dispositif a été complété et remplacé par des repères en inox conçus démontables (en fin de saison 1986). Ils se composent de barres cylindriques surmontées d'une boule de visée, qui viennent se visser sur des ancrages de modèles différents selon la nature du sol. 35 repères sont ainsi équipés (Figure 13).

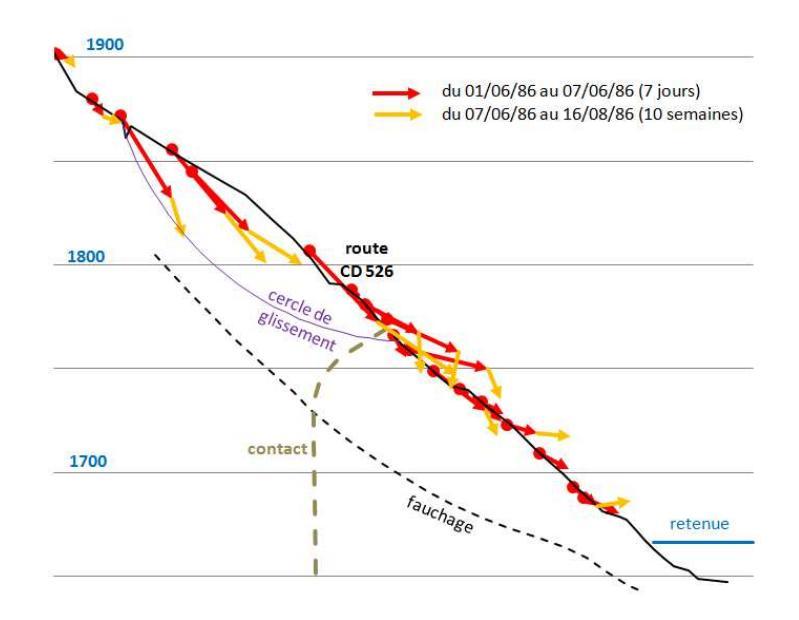
Figure 14 : vecteurs déplacements des repères géodésiques du profil central (506)<sup>3</sup>

- Pendant une période couvrant les premiers jours de juin, les mouvements ont été importants (Fig. 14)
- Sur la période suivante de 10 semaines : les mouvements ont encore été significatifs mais lents attribués à l'évolution naturelle du versant sous l'effet du fauchage du Lias et au gré notamment des conditions hydrogéologiques (Fig. 14) ;

<sup>&</sup>lt;sup>3</sup> Il est indiqué le cercle de glissement le plus défavorable, déterminé par l'étude de stabilité (chap.6.1.4.)

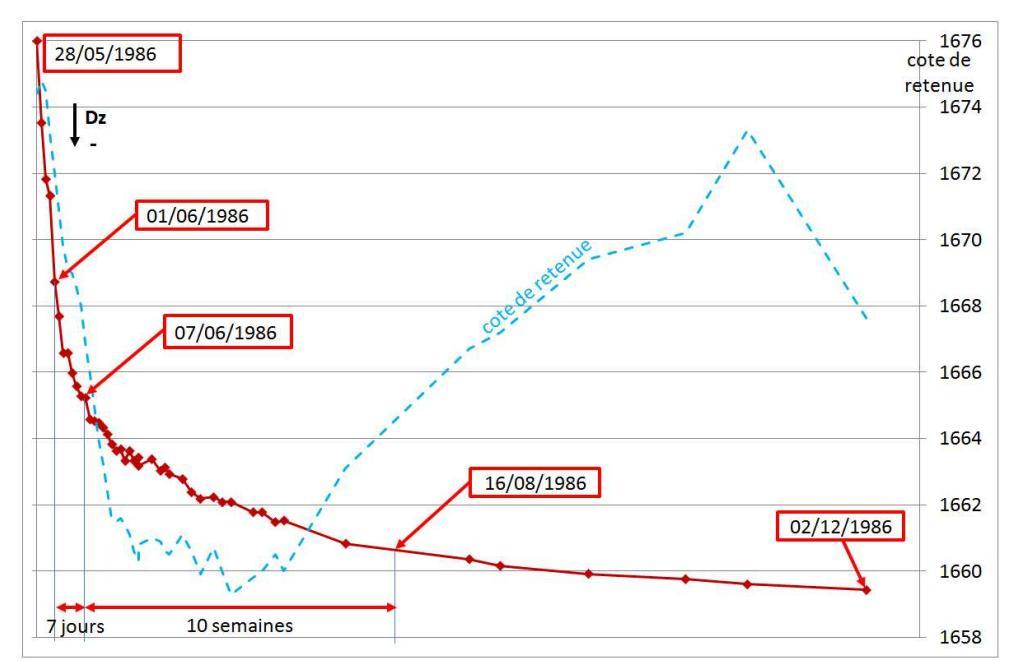
Figure 15 : évolution du tassement cumulé du repère central 38506 (CD526) depuis le 28/05/1986 (début de crise)

Comme indiqué précédemment, le glissement commence à se stabiliser vers le 10 juin. Jusqu'à fin 1986, les vitesses de déplacement ont été très faibles (Fig. 15).

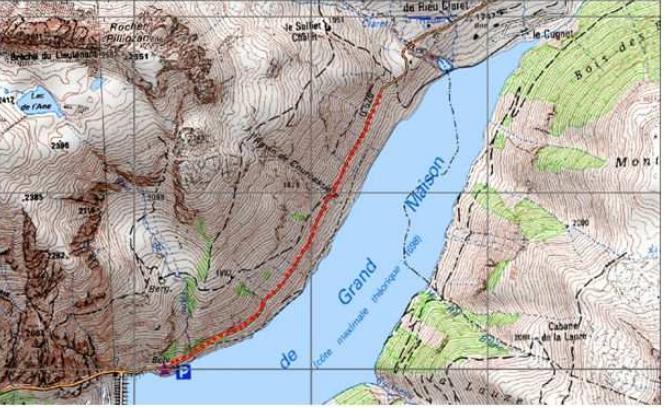
Figure 16 : dispositif altimétrique n°3 du CD 526 (en rouge)

A partir du 11/07/1986, le dispositif CD526-n°2 a été étendu pour couvrir l'ensemble de la rive droite jusqu'au barrage (60 repères-dispositif n°3). Ce dispositif CD526-n°3 est encore utilisé aujourd'hui (Fig. 16).

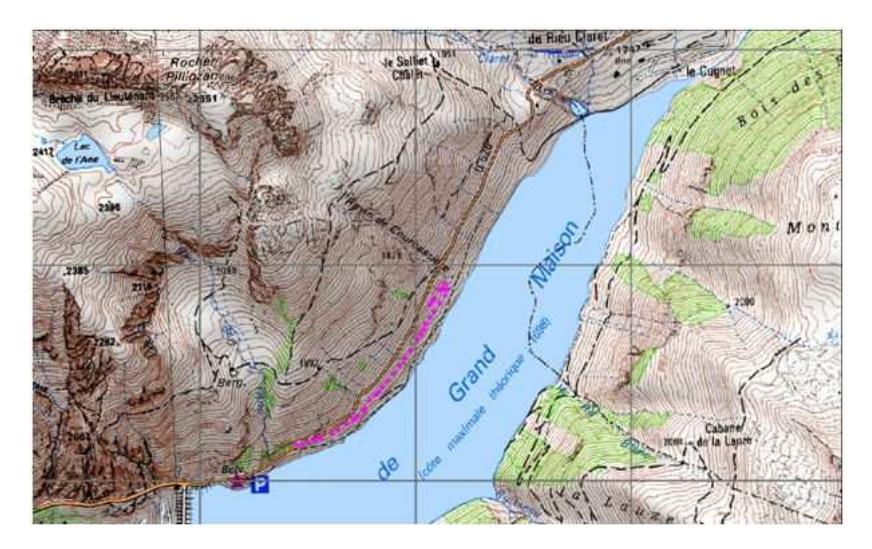
Figure 17 : dispositif altimétrique du sentier à 1710 (cote NGF)

Demandé par la DRIRE en octobre 1986, le dispositif mis en place sur le secteur aval du ravin de Courbassière à la cote 1710 NGF, comprenait 43 repères répartis sur une longueur de 1250 mètres (Fig. 17). Observé par nivellement direct de précision, ce dispositif a été utilisé entre le 26/11/1986 et le 15/11/1988. La fréquence des mesures a été la suivante : 1 opération par mois en situation normale, 1 opération par semaine en situation renforcée (remplissage), 3 opérations par semaine en situation de fonte de neige. Au cours de cette période, les repères ont subi une fluctuation très faible de leurs altitudes, tantôt positive, tantôt négative qui les amène en fin de mesures à des déplacements cumulés quasi-nuls.

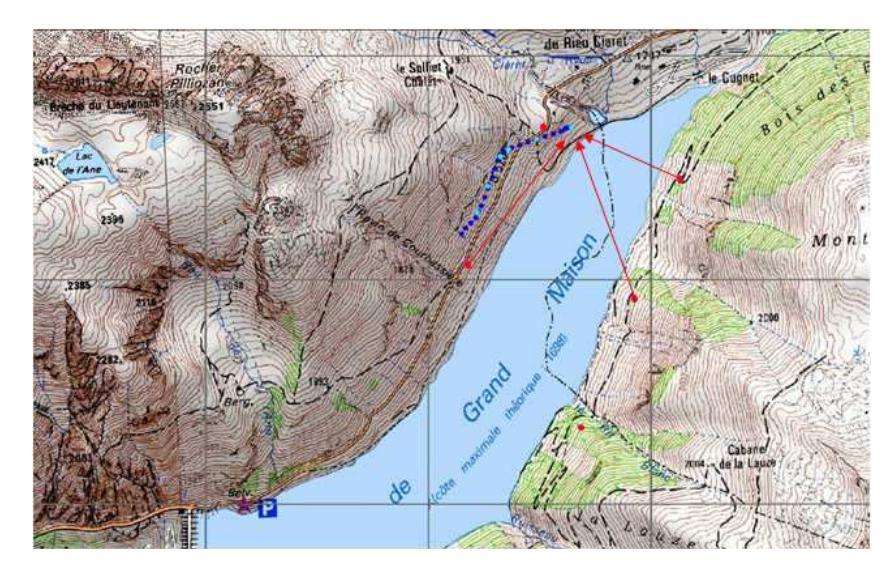
*Figure 18* : repères d'auscultation altimétrique et planimétrique de la galerie de drainage (en bleu)

Les repères de l'auscultation altimétrique de la galerie de drainage sont rattachés au pilier d'observations situé à l'extérieur de la galerie. Ce pilier d'observations est déterminé par nivellement géodésique à partir des piliers du canevas d'auscultation géodésique (repérés sur figure 18).

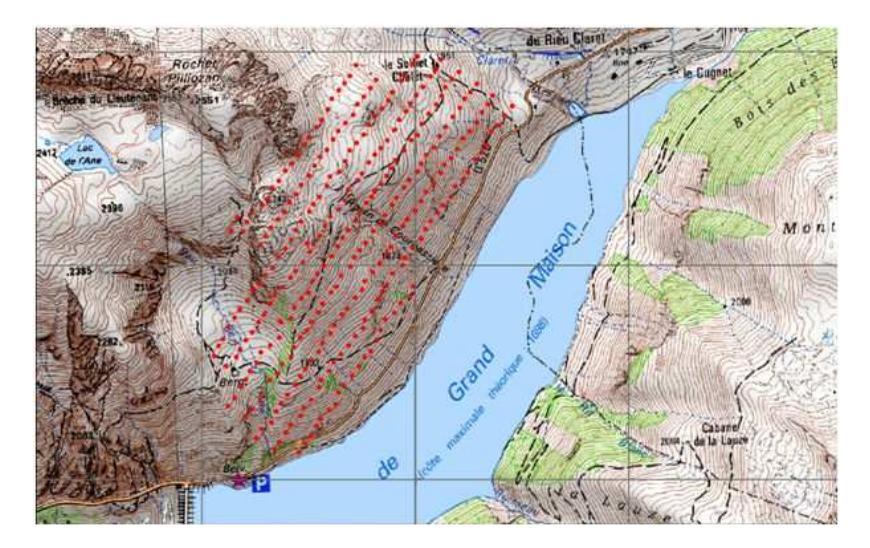
Figure 19 : dispositif d'auscultation par photogrammétrie

Ce dispositif dont le but est de juger du comportement de l'ensemble du massif rive droite jusqu'à des cotes élevées (2200m) couvre donc plus largement le versant mais est ausculté à une fréquence réduite. 352 repères ont été répartis sur la zone auscultée avec un maillage de principe de 100 m x 50 m (Fig. 19).

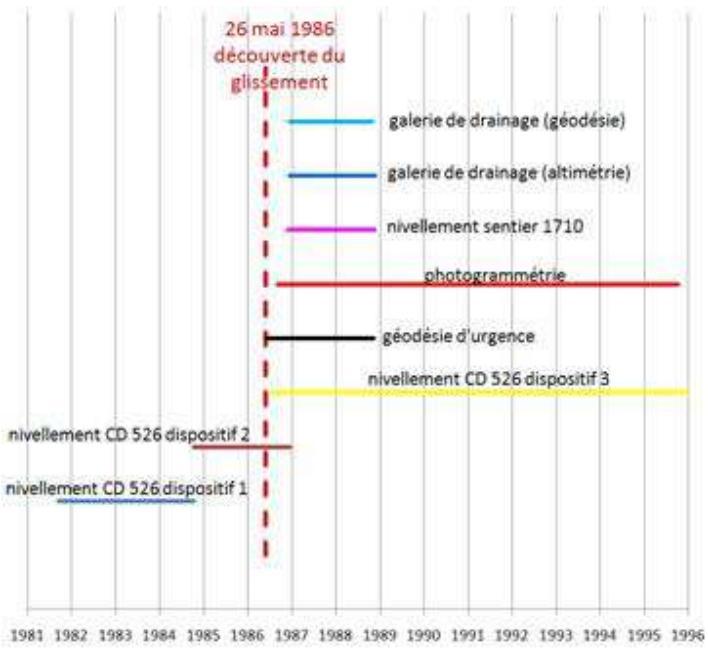
Figure 20 : chronologie des dispositifs d'auscultation topographique

La chronologie de fonctionnement de tous les dispositifs topographiques décrits précédemment est synthétisée sur la Figure . L'importance des moyens topographiques déployés est mis en évidence sur la figure 20, qui représente l'ensemble des dispositifs en fin d'année 1986, année d'activation (ou de réactivation) du glissement.

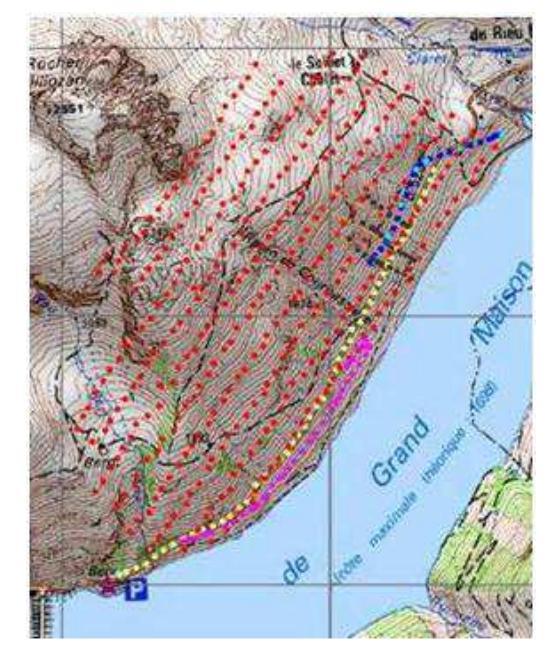
Figure 21: ensemble du dispositif d'auscultation à fin 1986

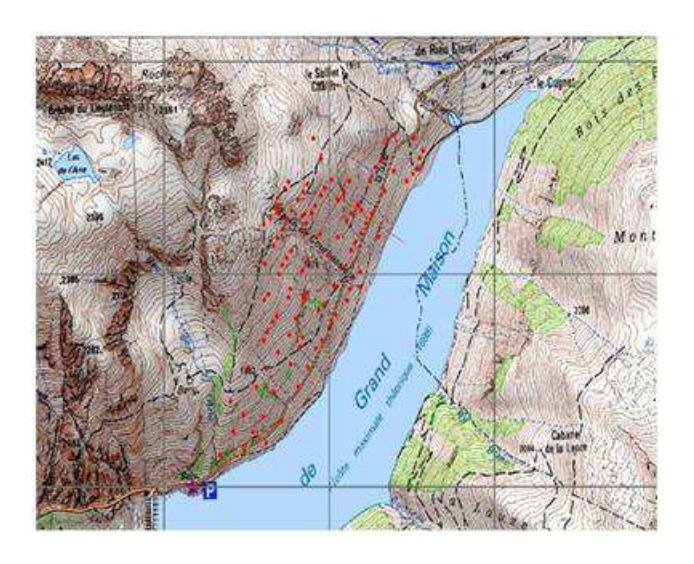
Figure 22 : dispositif d'auscultation par GPS

Pour l'année 2005, vu le ralentissement du déplacement, il a été proposé à la DRIRE d'alléger le dispositif ; le dispositif revu et allégé en concertation avec les géologues d'EDF-TEGG comprend environ 100 points critiques auxquels il a été rajouté 10 points nouveaux dans les zones sensibles (Fig. 22).

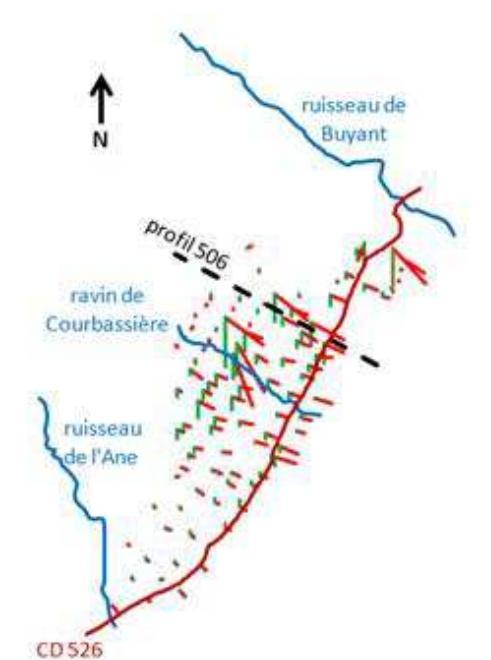
Figure 23 : vecteurs déplacements entre 1986 et 2010 (planimétrie en rouge et altimétrie en vert)
