# ETUDE DU POTENTIEL D'EROSION DU CHENAL EN AVAL DES VANNES DE FOND DU BARRAGE DE PETIT-SAUT PAR APPLICATION DES CRITERES EGSI ET RMEI

# Scour assessment of the Petit-Saut dam bottom outlet channel following eGSI and RMEI criteria

#### Anaïs FAIVRE, Benoit BLANCHER, Florence LAFON

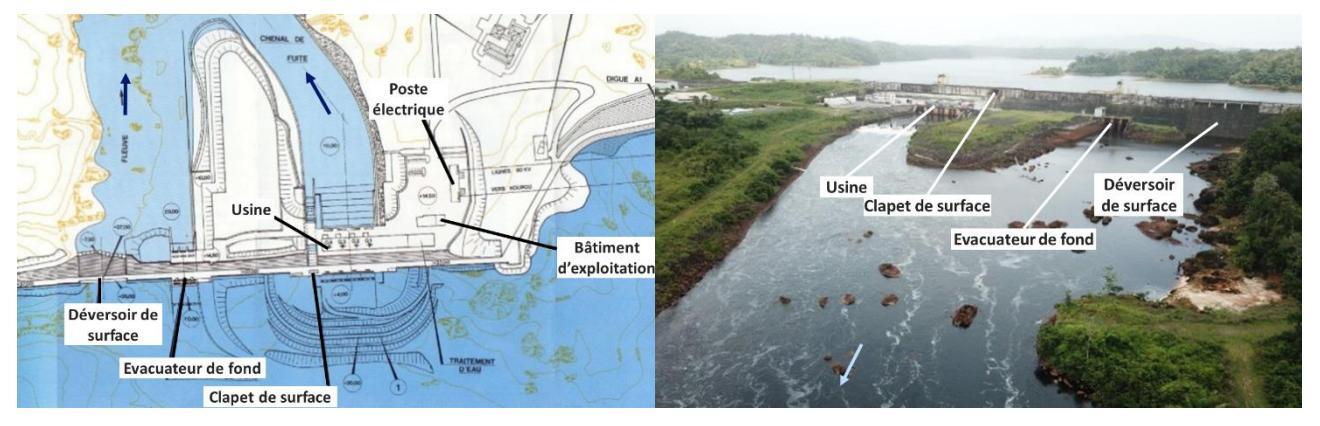
Figure 1: Vue en plan du barrage et de ses organes

Figure 2 : Photo de l'aménagement de Petit-Saut vu de l'aval

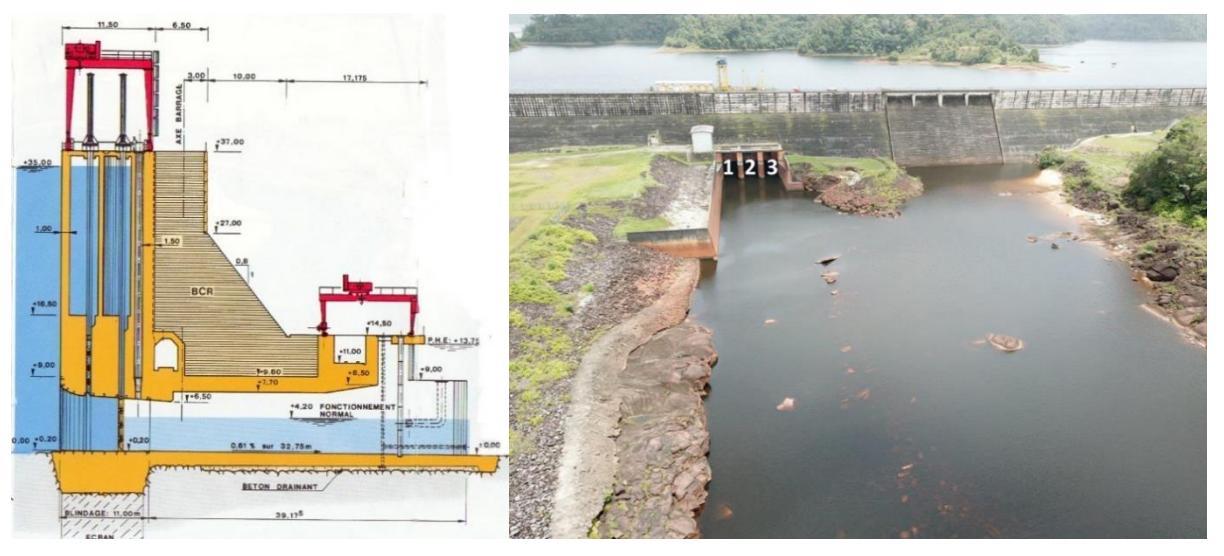
Figure 3 : Coupe transversale dans l'évacuateur de fond (figure de gauche) Figure 4 : Photo de l'évacuateur de fond (à gauche) et de l'évacuateur de surface (à droite), vus de l'aval (figure de droite)

L'évacuateur de fond comprend trois pertuis avec une section au droit de la vanne de réglage aval de 7 m de largeur x 6,7 m de hauteur dont le seuil est calé à la cote 0,20 m NGG (Figure 3). Les pertuis sont numérotés de 1 à 3 de la rive droite vers la rive gauche. Chaque pertuis est équipé de deux vannes wagon en série (écartement de 4 m) : la vanne amont de garde ou de sécurité, ouverte en exploitation normale, et la vanne aval de réglage. Le radier béton s'étend sur une longueur d'environ 46 m en aval de la vanne de réglage aval.

En aval de l'évacuateur de fond, le chenal présente une largeur de l'ordre de 26 m. Cette largeur est constante jusqu'à l'extrémité du mur bajoyer rive gauche (à environ 20 m en aval de l'extrémité du radier béton) puis augmente, notamment avec l'affouillement du musoir rive gauche. Le fond du chenal était sensiblement plat à l'origine, calé à la cote 0 m NGG environ

- Une érosion du talus en enrochements côté rive gauche, les matériaux érodés étant présents en rive gauche au pied du talus (ce talus est visible sur la Figure 4, en rive gauche de l'évacuateur de fond).

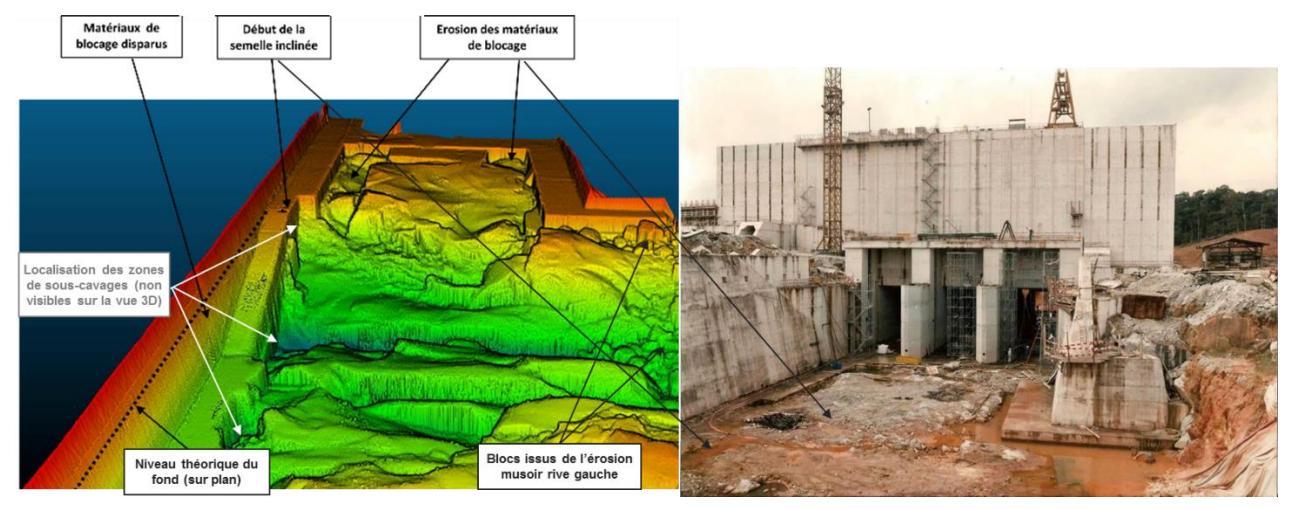
Figure 6 : Comparatif photo de construction (1994) à droite / Bathymétrie de 2014 à gauche

Les conclusions du levé bathymétrique de 2014 (Figure 6) sont les suivantes :

- La présence de fosses transversales suivant les lignes de fracture du rocher, dont la profondeur maximale est de – 8 m NGG (en bleu sur la vue 3D, Figure 6) le long du bajoyer rive droite, à environ 30 m du radier ;

- La présence d'une fosse d'érosion le long du mur bajoyer rive droite, avec disparition partielle ou totale des matériaux de blocage et la présence de sous-cavages sous le mur bajoyer rive droite ;

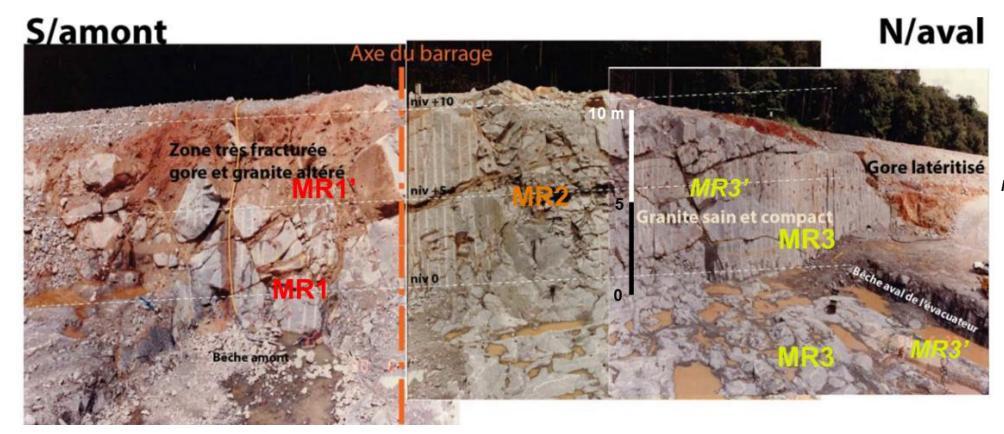
- MR1 : Massif rocheux caractérisé par une zone de faille. Le granite est très fracturé et profondément affecté par l'altération météorique. Le MR1' correspond à un faciès de forte altération dans la masse ;

- MR2 : Massif rocheux relativement fracturé mais sain ;
- MR3 : Rocher sain et compact à massif.

Remarque : Le MR3' représente la frange légèrement plus fracturée et décomprimée du MR3.

Figure 7 : Massif rocheux au droit du parement rive gauche et définition des 3 classes de qualité de massif rocheux

Il semble que la zone de la fosse d'érosion principale montre de fortes analogies d'organisation de la fracturation avec la zone où est défini le massif rocheux MR1 (Figure 8). A partir de ces analogies, la similitude géologique de la zone maintenant érodée avec la zone de la Figure 7 représentant le MR1 peut être envisagée de manière crédible :

- la frange de granite très affecté par l'altération ne semble pas se poursuivre au-delà de 8 à 10 m de profondeur sur la Figure 7, ce qui équivaut à la profondeur maximale de la fosse d'érosion en aval de l'évacuateur.

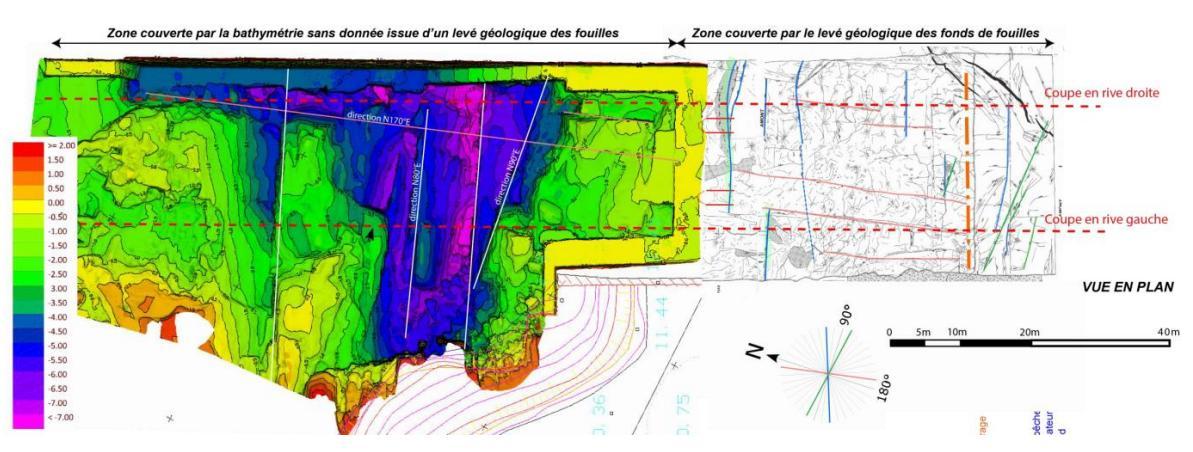
Figure 8 : Superposition de la bathymétrie de 2014 et des informations du levé géologique

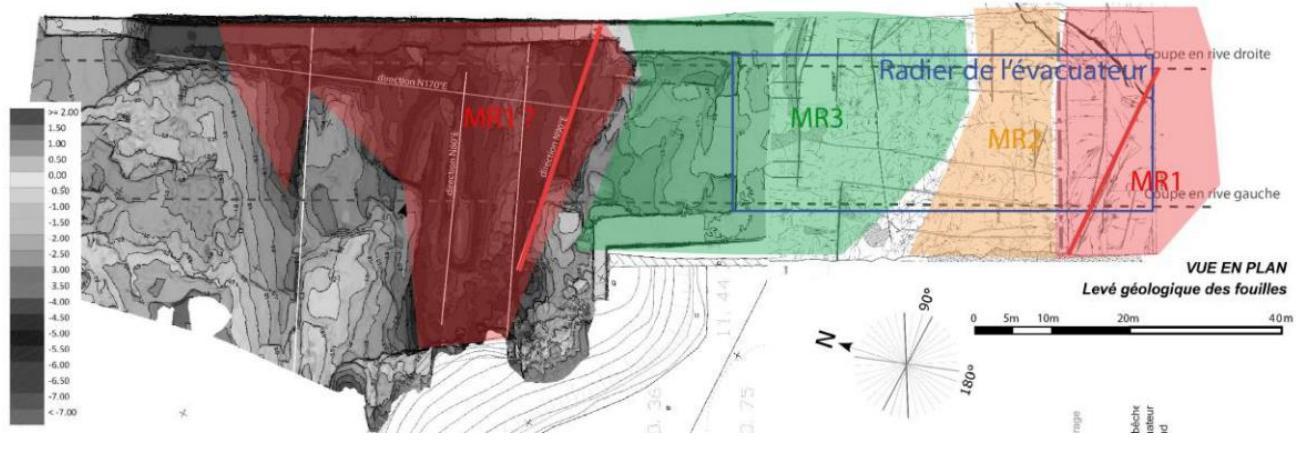
Figure 9 : Cartographie des qualités de massifs rocheux selon les hypothèses réalisées

A partir des éléments de comparaison précédents, la Figure 9 ci-dessous illustre l'hypothèse qui est réalisée sur la distribution des qualités de massifs rocheux au droit de l'évacuateur de fond et de son chenal aval (Figure 9) :

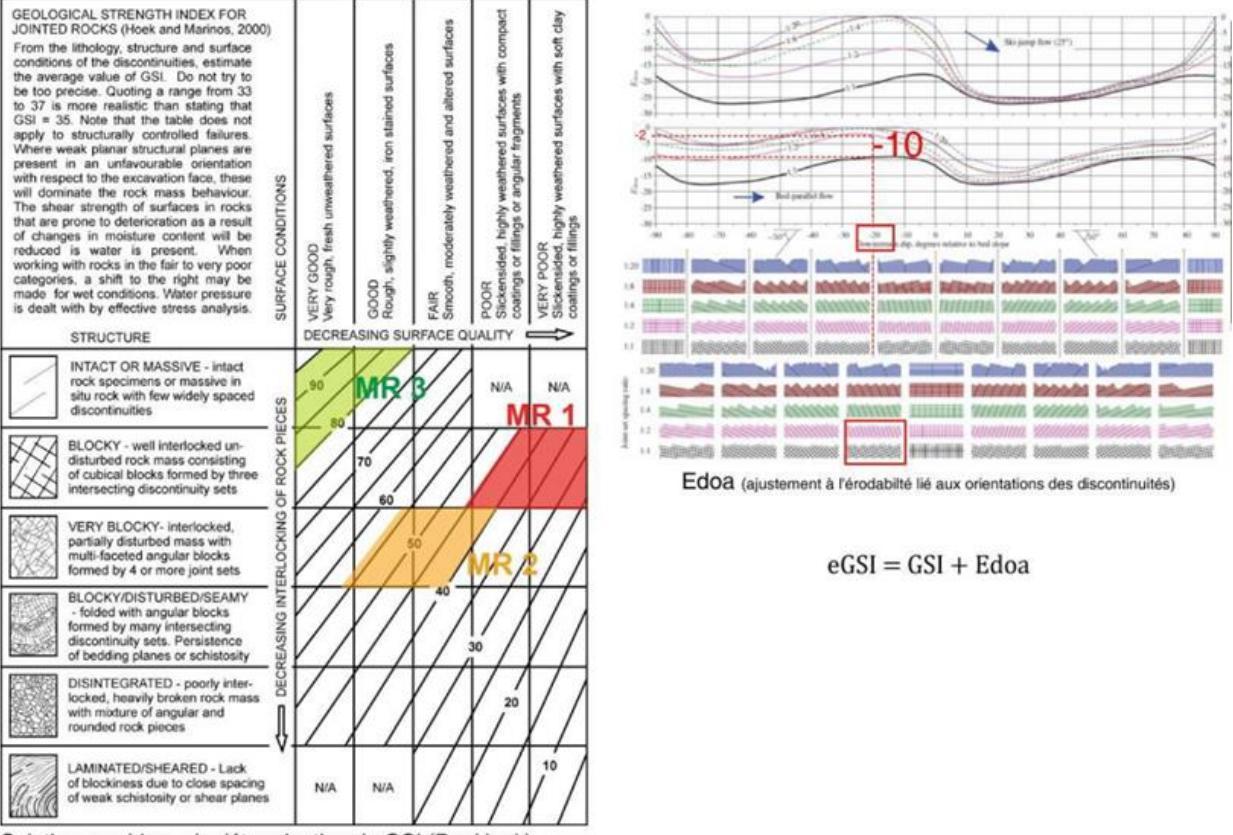
Solution graphique de détermination du GSI (Par Hoek)

Figure 10 : Détermination des eGSI des différentes qualités de massif rocheux en aval de l'évacuateur de fond de Petit-Saut

L'eGSI est obtenu à partir du GSI (Geological Strength Index) déterminé à partir de la charte graphique de Hoek, puis ajusté avec un facteur dépendant de l'orientation des principales discontinuités du massif rocheux en fonction de l'écoulement (paramètre Edoa) (Figure 10).

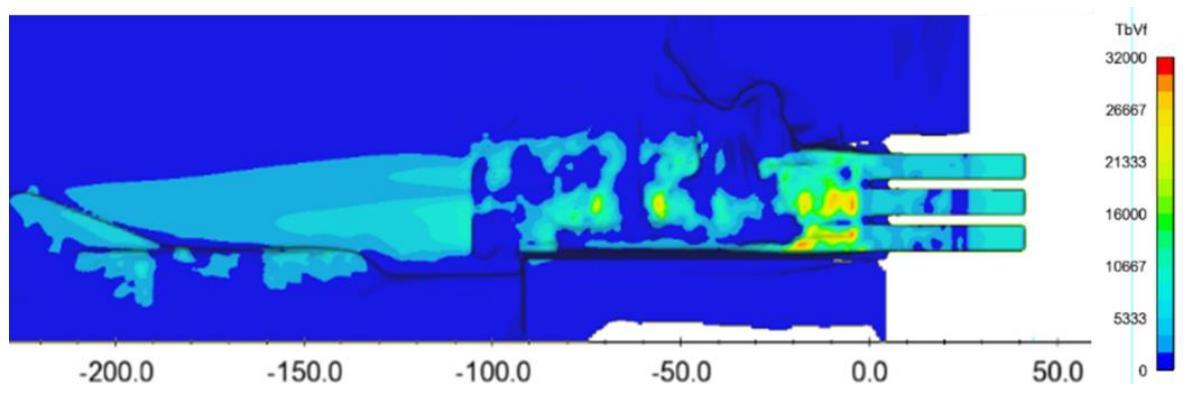
Figure 13 : Puissance hydraulique dissipée calculée sur le fond (W/m<sup>2</sup>) – Cas 6 : tous pertuis ouverts à RN

Remarque : pour les besoins de visualisation, la vue est prise de dessous. Les puissances sont prises au fond, i.e. à une altitude variable

La puissance hydraulique dissipée, calculée selon la formule  $\pi_{UD}=\tau_b.U_{fond}$ , est représentée dans la Figure 13 ci-dessous pour le cas avec tous les pertuis ouverts au maximum à RN (débit de 2970 m<sup>3</sup>/s). La distribution des puissances pour les autres cas est similaire, avec des niveaux de puissance différents.

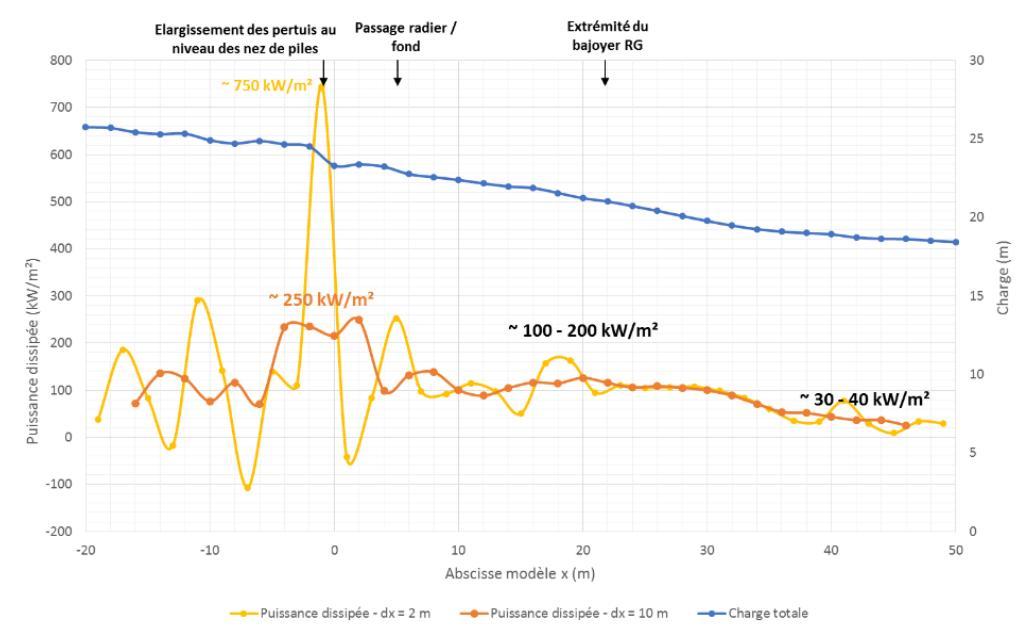
Figure 14 : Evolution longitudinale de la charge et des puissances dissipées – Cas 6 : tous pertuis ouverts à RN

Sur le graphe (Figure 14), 3 zones se distinguent :

- Une zone autour de x = 0 (entre x  $\approx$  -2 m et x  $\approx$  6 m) : Cette zone correspond à la partie aval du radier (de l'élargissement progressif de la section d'écoulement au niveau des nez de piles jusqu'au passage entre radier et fond rocheux). Au niveau de cette zone, il se produit une très forte dissipation d'énergie.

- Une zone entre x ≈ 6 m et x ≈ 30 m, correspondant à la zone en aval du radier, jusqu'à la section maximale d'écoulement au niveau de la dépression dans le musoir rive gauche. La dissipation d'énergie y reste importante, mais est plus faible qu'au niveau de la zone précédente.

- Au-delà de x  $\approx$  30 m, la puissance dissipée diminue et atteint de plus faibles valeurs entre les abscisses x  $\approx$  40 m et x  $\approx$  50 m.

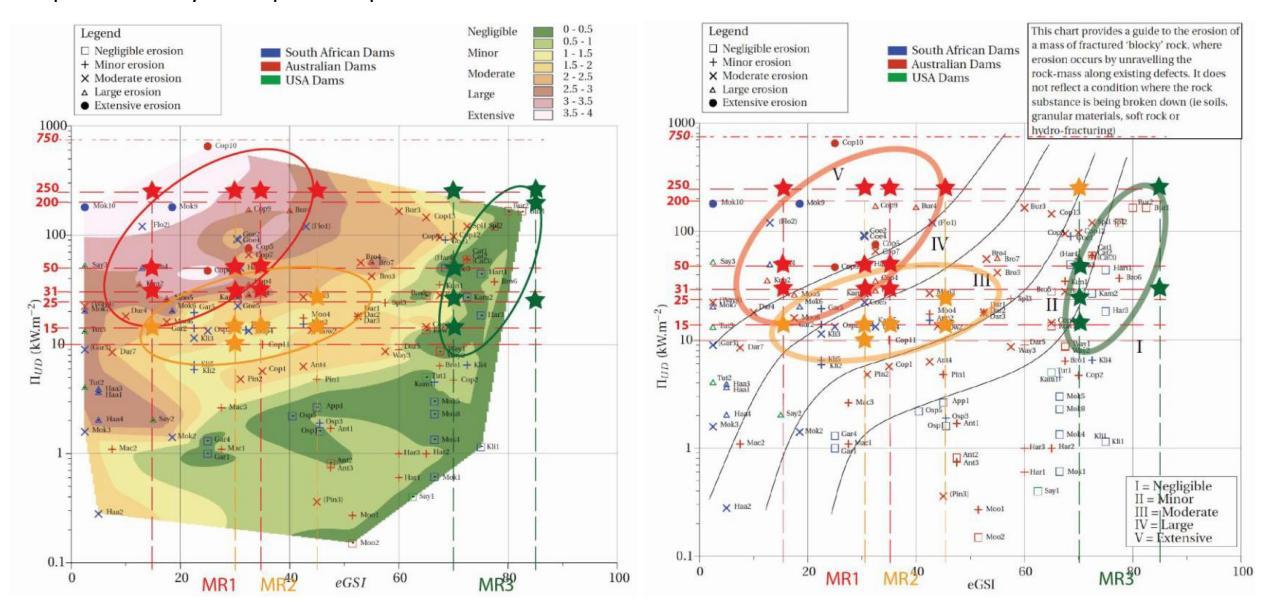
Figure 16 : Cartographie (à gauche) et courbes seuils (à droite) des niveaux d'érosion définis par S. Pells [1] sur un graphe  $\pi_{UD} = f(eGSI)$ et résultats de l'analyse pour l'évacuateur de fond de Petit-Saut

La Figure 16 et la Figure 17 représentent les graphes proposés par S. Pells pour les approches avec eGSI et RMEI B, sur lesquelles sont placées les valeurs d'indices d'érodabilité des trois qualités de massif rocheux définies précédemment ainsi que les puissances hydrauliques dissipées.

- Le massif rocheux MR1, défini par une forte fracturation, est très sensible à l'érosion quelles que soient les puissances considérées (niveaux d'érosion modérés à importants) ;

- Le massif rocheux MR2, correspondant à un granite relativement sain mais significativement fracturé, est susceptible de subir une érosion modérée pour des puissances inférieures à 25 kW/m<sup>2</sup>. Au-delà, il est susceptible d'être très érodé.

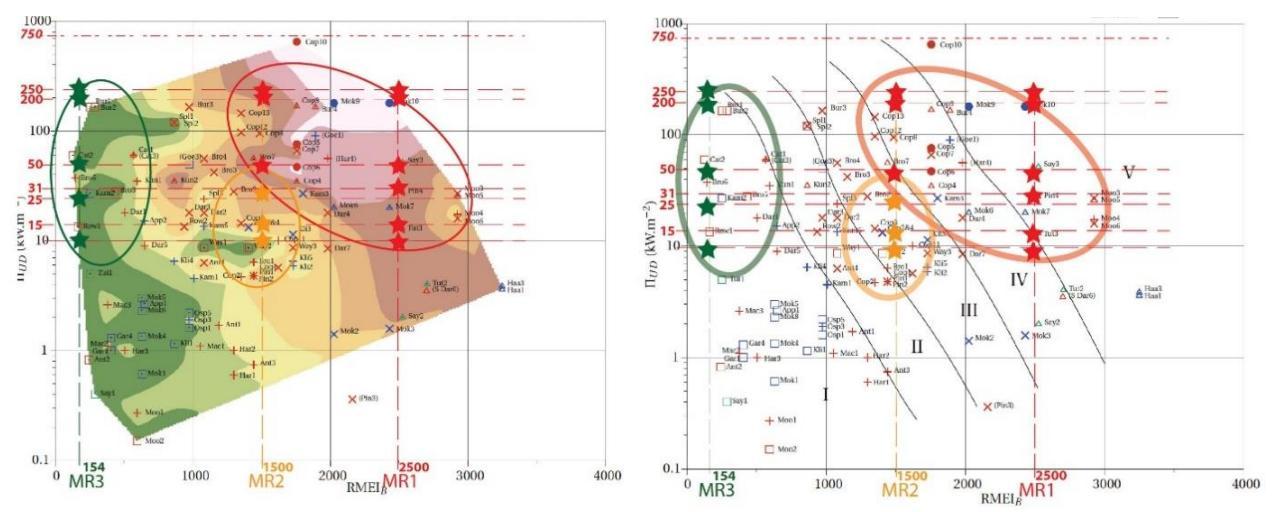
Figure 17 : Cartographie (à gauche) et courbes seuils (à droite) des niveaux d'érosion définis par S. Pells [1] sur un graphe π<sub>UD</sub> = f(RMEI B) et résultats de l'analyse pour l'évacuateur de fond de Petit-Saut (légende identique à la figure précédente)
