ÉVALUATION DU POTENTIEL D'AFFOUILLEMENT EN AVAL DU BARRAGE DE LAOUZAS

Laouzas dam downstream scour assessment

Benoit BLANCHER, François MOREL

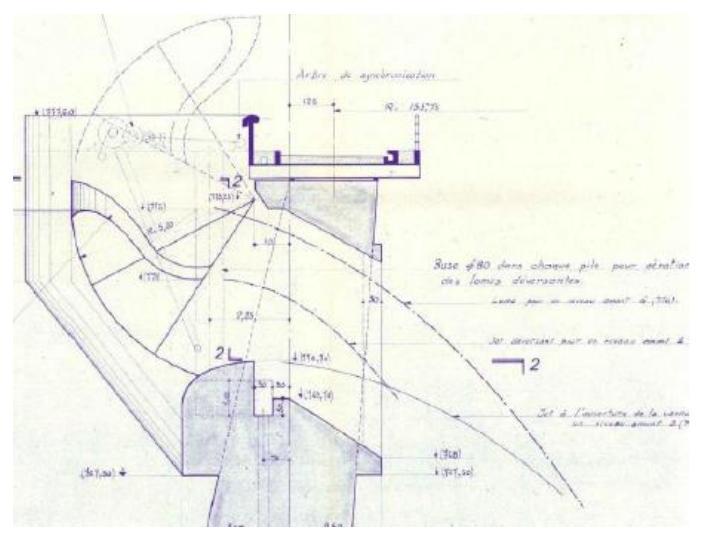
Figure 1. Vue en coupe de l'évacuateur de crues

L'évacuateur de crues de surface est composé de 3 pertuis vannés de 7 m de largeur, dont la cote du seuil de déversement est à 770.7 m NGF. Les vannes segment, d'une hauteur de 4.5 m (rayon de 4,85 m), reposent sur le GC en amont du point haut du seuil, à la cote 770.5 m NGF, et s'ouvrent au maximum avec une cote du couteau à 776.5 m NGF, soit 10 cm sous la crête du barrage. Le débit évacué aux PHE évalué historiquement à 510 m3/s a été réévalué récemment à 590 m³/s sur la base d'une étude sur modèle réduit.

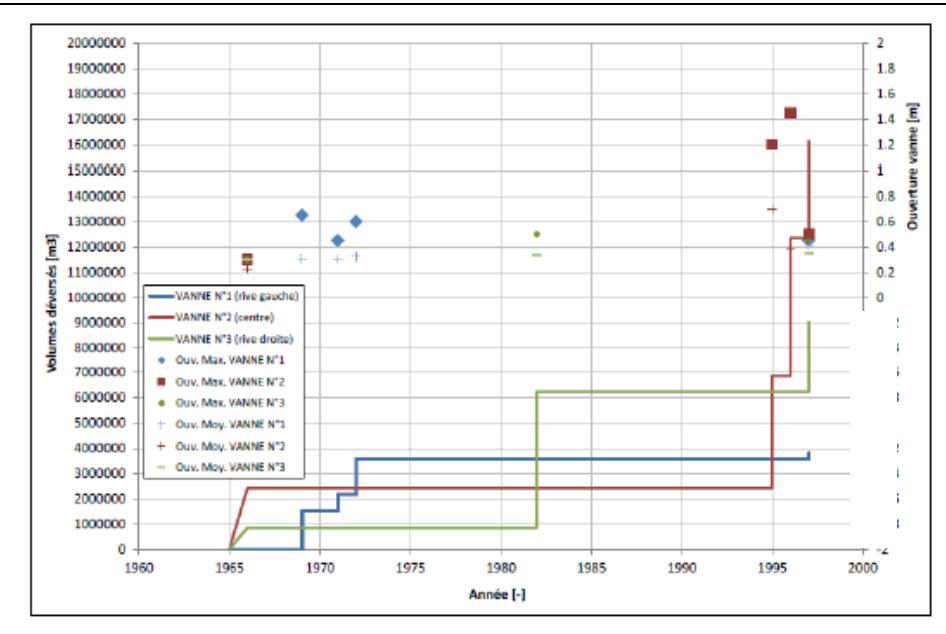
Figure 2 : Evolution temporelle du volume d'eau évacué par les vannes de surface et ouvertures maximales des vannes.

L'historique des déversements par les trois passes vannées équipant l'évacuateur de crues de surface a été étudié dans la période 1965-2014. Le débit maximal déversé dans cette plage temporelle n'excède pas 62.5 m³/s (crue de 1996). Ce débit est nettement inférieur au débit de pointe de la crue décennale naturelle (avant laminage), soit 167 m³/s. La figure suivante montre que le volume déversé par la vanne n°2 (centrale) est environ 2 fois supérieur à celui de la vanne n°3 (rive droite) et environ 4 fois supérieur à celui de la vanne n°1 (rive gauche). Cet écart est principalement imputable aux crues de 1995 et 1996, pour lesquelles le taux d'ouverture de la vanne n°2 était supérieur aux valeurs historiques (ouverture maximale égale à 1.45 m). La vanne n°3 a principalement été utilisée pour faire transiter les crues de 1982 et de décembre 1996. La crue de 1982 a conduit au creusement de la fosse existante actuellement en rive droite (à proximité de la piste donnant accès au pied du barrage). Bien que cette fosse ait été partiellement comblée par l'utilisation de la vanne n°2 uniquement lors de la crue de décembre 1995 (déplacement de matériaux dans la fosse), elle s'est creusée à nouveau lors de la crue de décembre 1996, où les vannes n°2 et n°3 ont été utilisées simultanément.

En comparant les ouvertures et les volumes déversés par la vanne n°1 dans la période 1972-1996 avec les mêmes paramètres relatifs à la vanne n°3, en 1982, on constate que les ouvertures moyennes et maximales sont similaires et que les volumes déversés sont du même ordre de grandeur. Toutefois, l'impact sur la fondation rocheuse a été différent : au droit de la vanne n°3, une fosse s'est creusée, tandis qu'au droit de la vanne n°1, aucune érosion n'est notée.

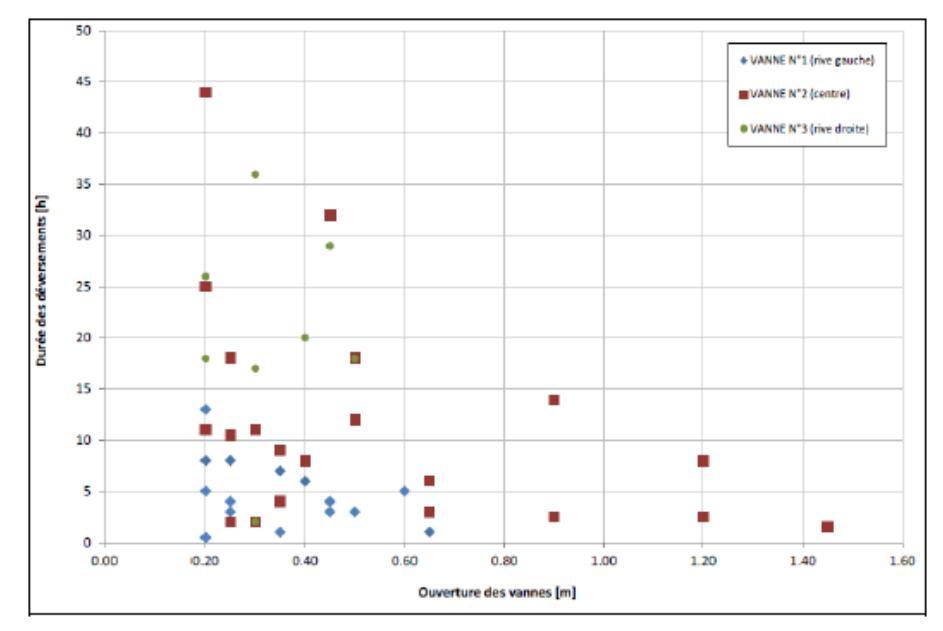
Figure 3 : Relation entre les durées de déversement et l'ouverture des vannes.

En analysant les durées de déversement en fonction de l'ouverture (figure suivante), il s'avère que la vanne n°1 a connu des ouvertures équivalentes ou plus élevées que la vanne n°3, mais que les durées correspondantes sont moindres.

- dans la période 1970-1972 : pour la vanne n°1 en rive gauche, environ 12 h d'ouverture à 0.55 m en moyenne,
- en 1982 : pour la vanne n°3 en rive droite, environ 38 h d'ouverture à 0.45 m en moyenne,
- en jan. 1997 : pour la vanne n°3 en rive droite, environ 29 h d'ouverture à 0.45 m en moyenne,
- en déc. 1995 : pour la vanne n°2 au centre, environ 25 h d'ouverture à 1.05 m en moyenne.

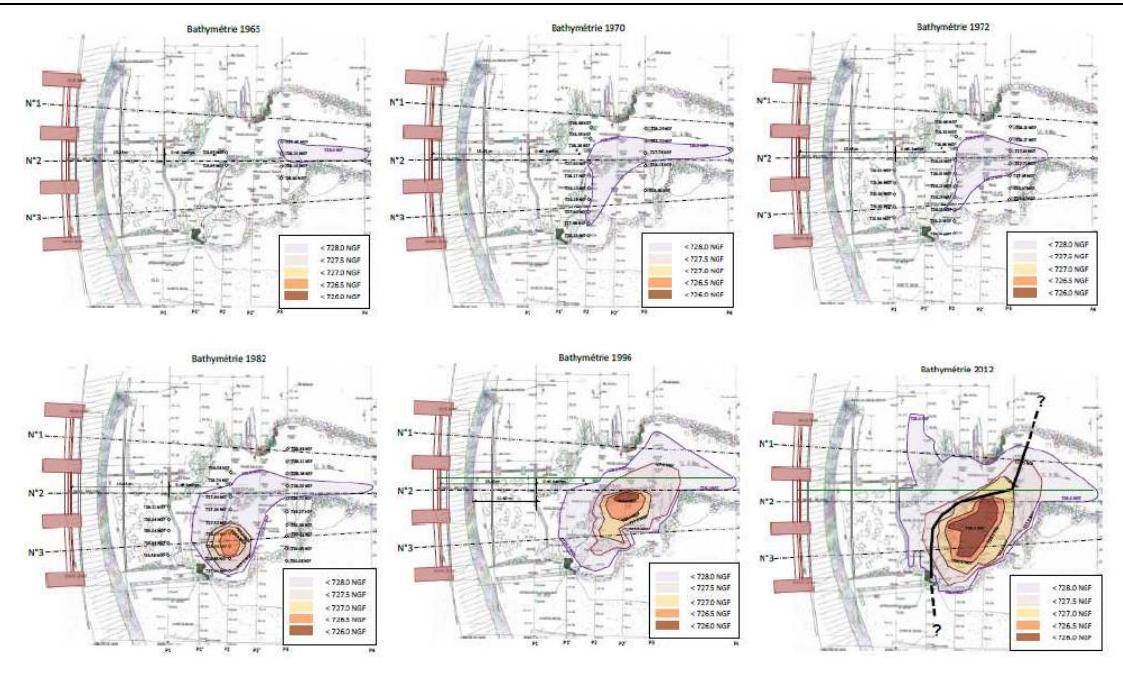
Figure 4 : Evolution de l'érosion à l'aval du barrage dans la période 1965-2012

La figure suivante illustre l'évolution de l'affouillement à l'aval du barrage dans la période 1965-2012, traduite par l'interprétation des mesures bathymétriques. L'ouvrage n'a pas connu de déversement depuis 2012.

La fosse affectant le rocher à l'aval du barrage se développe de manière asymétrique.

Le rocher, affecté par une densité de fractures plus élevée en rive droite, apparait plus vulnérable à l'érosion. Au droit de la vanne n°2, au centre de la vallée, le rocher semble plus résistant proche du pied aval du barrage qu'à distance. Il convient donc de distinguer le rocher en rive gauche et proche du barrage au centre (plutôt résistant) et le massif en rive droite et au centre-droit mais plus éloigné du barrage (plus vulnérable).

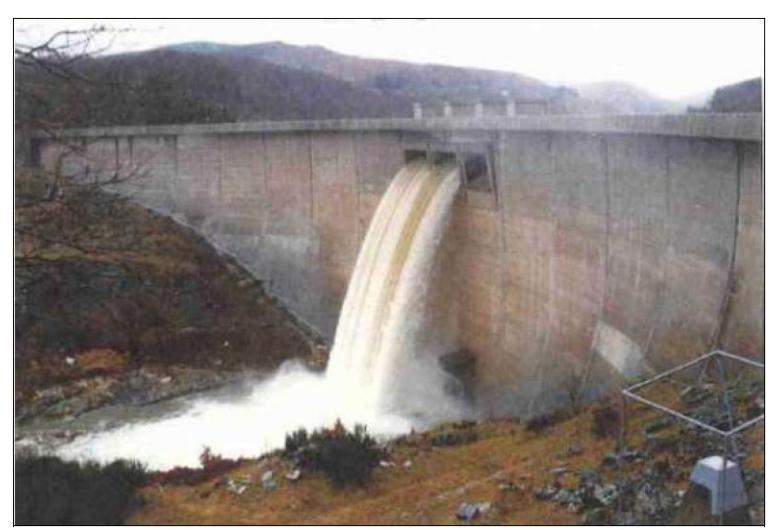
Figure 5 : Forme du jet généré par un débit de 5 m³/s (vanne RD) et 10 m³/s (vanne centrale)

La figure suivante illustre la forme générale du jet généré par un débit de 5 m³/s (vanne 1 en rive droite) et 10 m³/s (vanne 2 centrale). Les deux lames déversantes sont de section rectangulaire. La lame déversante issue de la vanne 2 (centre) semble bien moins aérée que celle issue de la vanne 1 (plus faible et plus mince). Les lames déversantes semblent relativement compactes à l'impact, malgré une longueur théorique de désintégration de 15 à 20 m. L'intensité turbulente initiale des jets est plutôt faible (de l'ordre d'environ 1 % d'après Castillo).

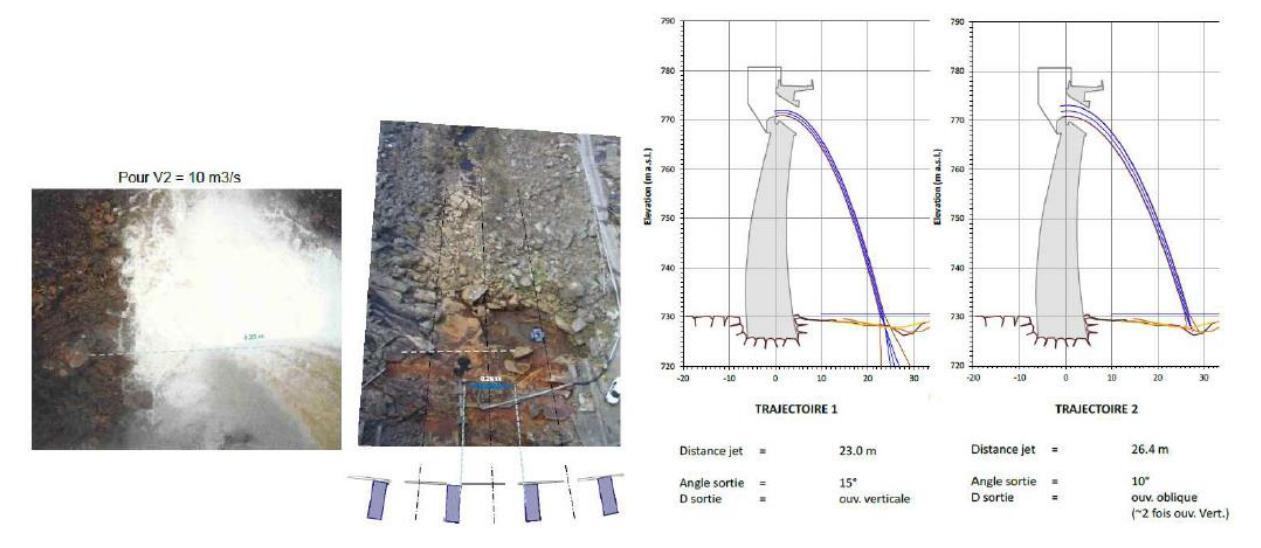
Figure 6 : Trajectoires et points d'impact du jet pour un débit de 10 m³/s (comparaison entre observations in situ et calculs numériques) et pour un débit de 120 m³/s

La figure suivante compare le point d'impact du jet observé, pour un débit de 10 m³/s, avec le point d'impact calculé selon les équations de la balistique (trajectoire calculée avec l'hypothèse d'une vitesse initiale horizontale au droit de la crête de l'évacuateur). Il s'avère que les points d'impact et la fosse d'érosion constatée sur site se situent plusieurs mètres en aval des points d'impact théoriques. Compte-tenu de sa trajectoire très verticale et de sa longueur réduite, le jet reste assez concentré et la différence entre l'observation et la théorie ne peut s'expliquer par le frottement dans l'air. La configuration très particulière des vannes équipant l'évacuateur de crues de surface et la configuration du seuil ne se prêtent pas à l'approche théorique : le couteau des vannes est situé bien en amont de la crête de seuil, donnant lieu à une ouverture oblique plus importante que celle calculée verticalement, et un angle de sortie du jet différent.

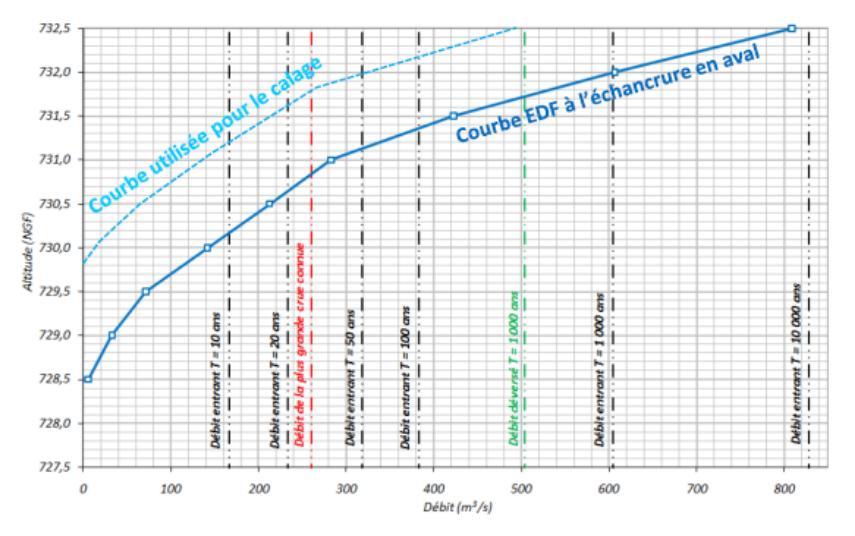
Figure 7. Courbe niveau d'eau-débit en aval du barrage

La loi hauteur d'eau – débit en aval de la fosse a été calculée au niveau du seuil de mesure du débit réservé situé 150 m plus en aval dans la rivière et adaptée au niveau du pied aval du barrage.

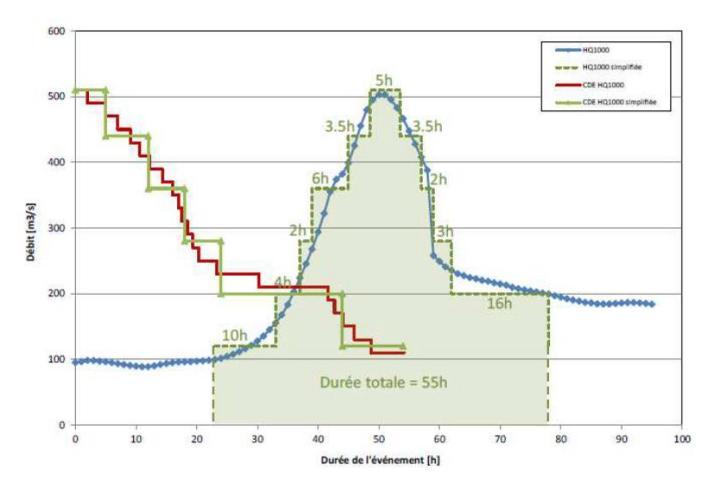
Figure 8 : Hydrogramme de crue millénale déversé après laminage tel qu'introduit dans le modèle numérique (discrétisation fine en rouge et discrétisation plus grossière en vert en paliers de débits).

Les hydrogrammes de crue pour des temps de retour de 10 ans, 100 ans et 1 000 ans ont été considérés (avec une ouverture homogène des 3 vannes). Ces hydrogrammes ont été simplifiés par une succession de paliers à débit constant (figure suivante). Cette discrétisation n'a aucune influence significative sur les résultats, notamment sur la forme, la position et la profondeur maximale des fosses calculées.

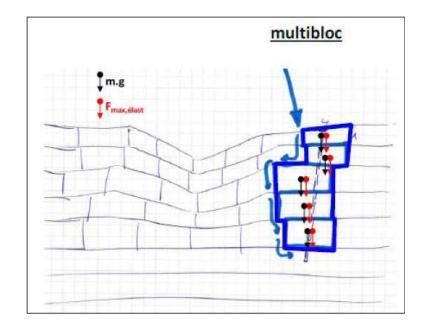
Figure 9 : Influence du clouage sur le soulèvement de blocs.

La pression supplémentaire exercée par le clouage de manière passive est prise en compte dans le calcul de la résistance à la fracturation. L'effet de cette pression supplémentaire reste très faible, voire négligeable, par rapport à la résistance sans clouage. En ce qui concerne le soulèvement des blocs de rocher, l'effet passif des ancrages est introduit sous forme d'une force stabilisatrice supplémentaire, soit par simple bloc soit en comptant tous les blocs solidarisés par l'ancrage (figure suivante). Chaque fois que l'ancrage est mis à contribution pour maintenir le simple bloc ou le multi-bloc en place, une vérification est faite de la contrainte maximale induite dans l'acier. Si cette contrainte dépasse la limite élastique, le bloc/multi-bloc est considéré soulevé. Les ancrages sont supposés répartis sur toute la surface de la fosse.

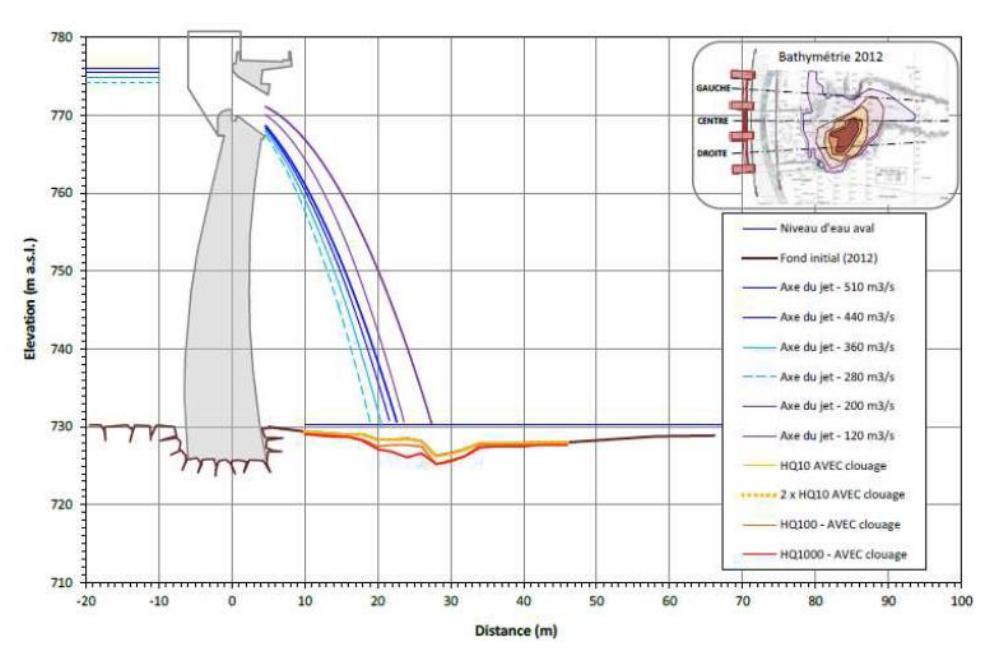
Figure 10 : Résumé du potentiel d'affouillement en rive gauche – état actuel depuis 2007.

Le potentiel d'affouillement devient important à partir d'une crue d'un temps de retour centennal ou supérieur. Sans considérer l'influence favorable du clouage, une régression significative de l'affouillement se produit vers le pied aval du barrage. En l'état actuel de la fosse (depuis 2007), le clouage du massif rocheux réduit de manière significative le potentiel d'affouillement en limitant le soulèvement et l'éjection de blocs de rocher de la fosse. La régression vers le pied du barrage est fortement diminuée pour tous les hydrogrammes testés (figure suivante).

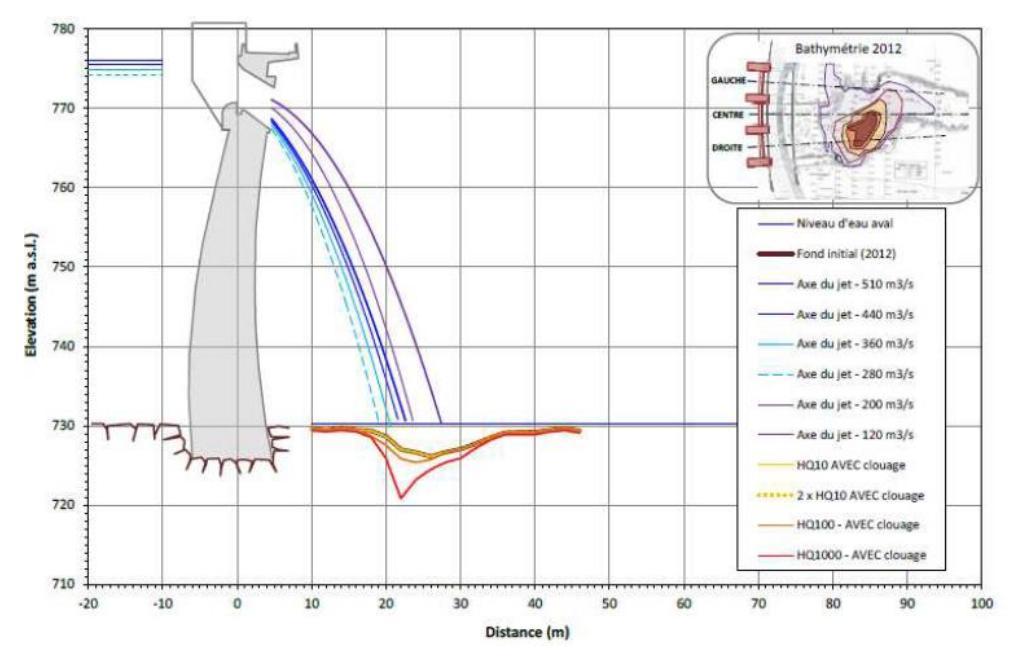
Figure 11 : Résumé du potentiel d'affouillement en rive droite – état actuel depuis 2007.

Le clouage du rocher réduit de manière significative le potentiel d'affouillement en limitant fortement le potentiel de soulèvement et d'éjection de blocs de rocher. L'approfondissement de la fosse à 15 m du pied aval du barrage est fortement diminué pour tous les hydrogrammes testés (figure suivante).

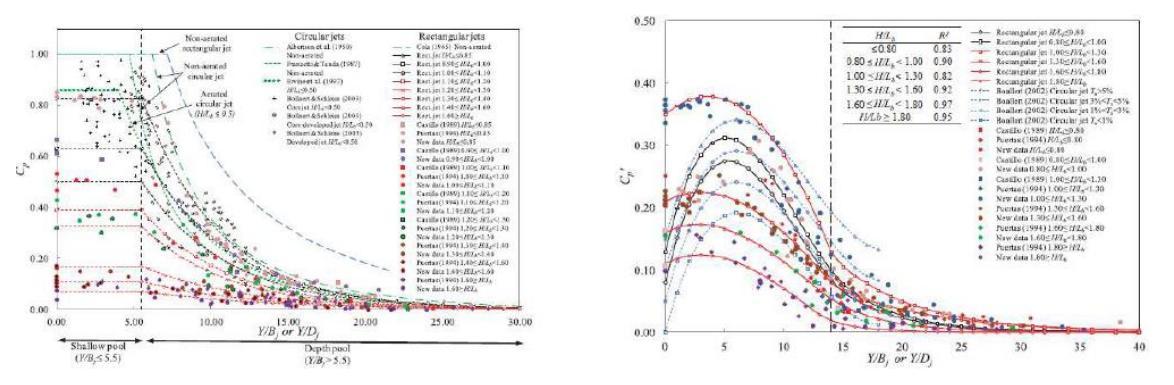
Figure 12 : Coefficient de pression dynamique moyenne et fluctuante en fonction de la profondeur Y, de l'empreinte du jet Bj et du degré de désintégration.

L'intensité turbulente initiale, la longueur de désintégration théorique, l'empreinte du jet à l'impact et les coefficients de pressions dynamiques dans le bassin sont évalués selon les formules de Castillo (2015).

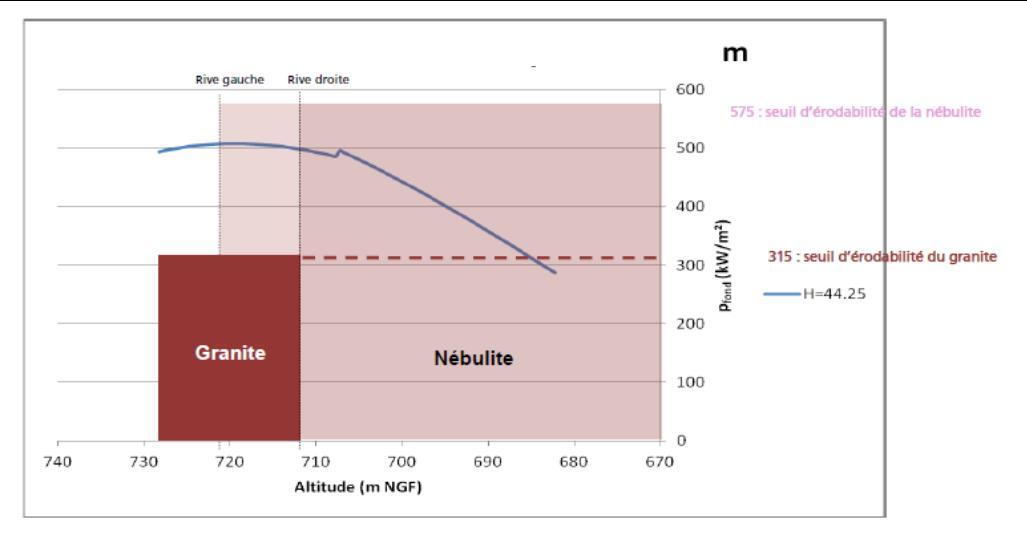
Figure 13 : Puissance surfacique à dissiper en fond de fosse pour une hauteur de chute de 44.25 m.

La puissance en fond de fosse à différentes altitudes de creusement peut alors être estimée.

La puissance est maximale pour une profondeur de fosse à 720 m et non en surface du bassin.

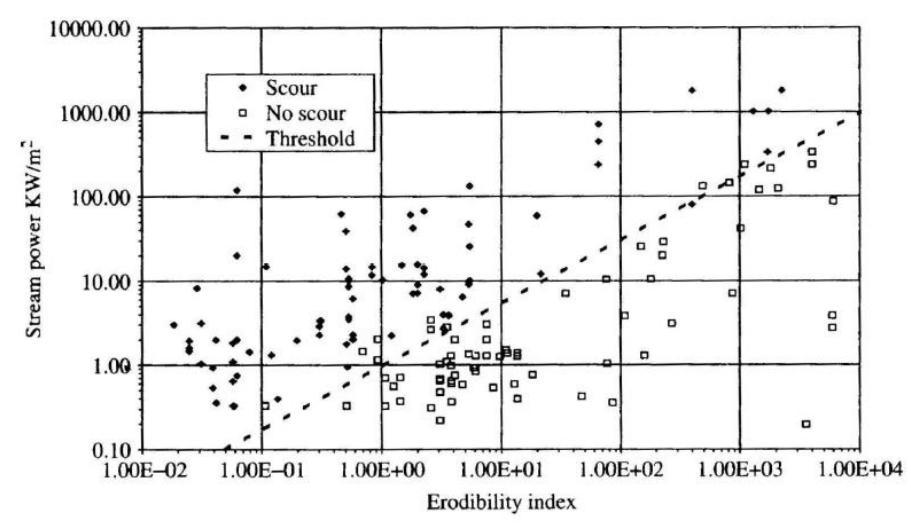
Figure 14 : Seuil d'érosion de G. Annandale.

Les indices d'érodabilité obtenus (granite K = 2140 puis nébulite K = 4780) permettent d'estimer les puissances (seuils) d'érodabilité correspondants (granite 315 kW/m² puis nébulite 575 kW/m²) selon l'approche semi-empirique développée par G. Annandale (1995). La puissance induite par la lame déversante est inférieure au seuil d'érodabilité dès l'atteinte de la nébulite en profondeur, qui a un plus fort seuil d'érodabilité que le granite, à la profondeur 720.6 m ou 713.6 m selon que l'on se trouve en rive droite ou rive gauche.
